Schlussbericht der Eidgenössischen Flugunfall-Untersuchungskommission

des Segelflugzeuges Rhönlerche II HB-571

vom 25. August 1989

auf der Allmend Zürich-Brunau

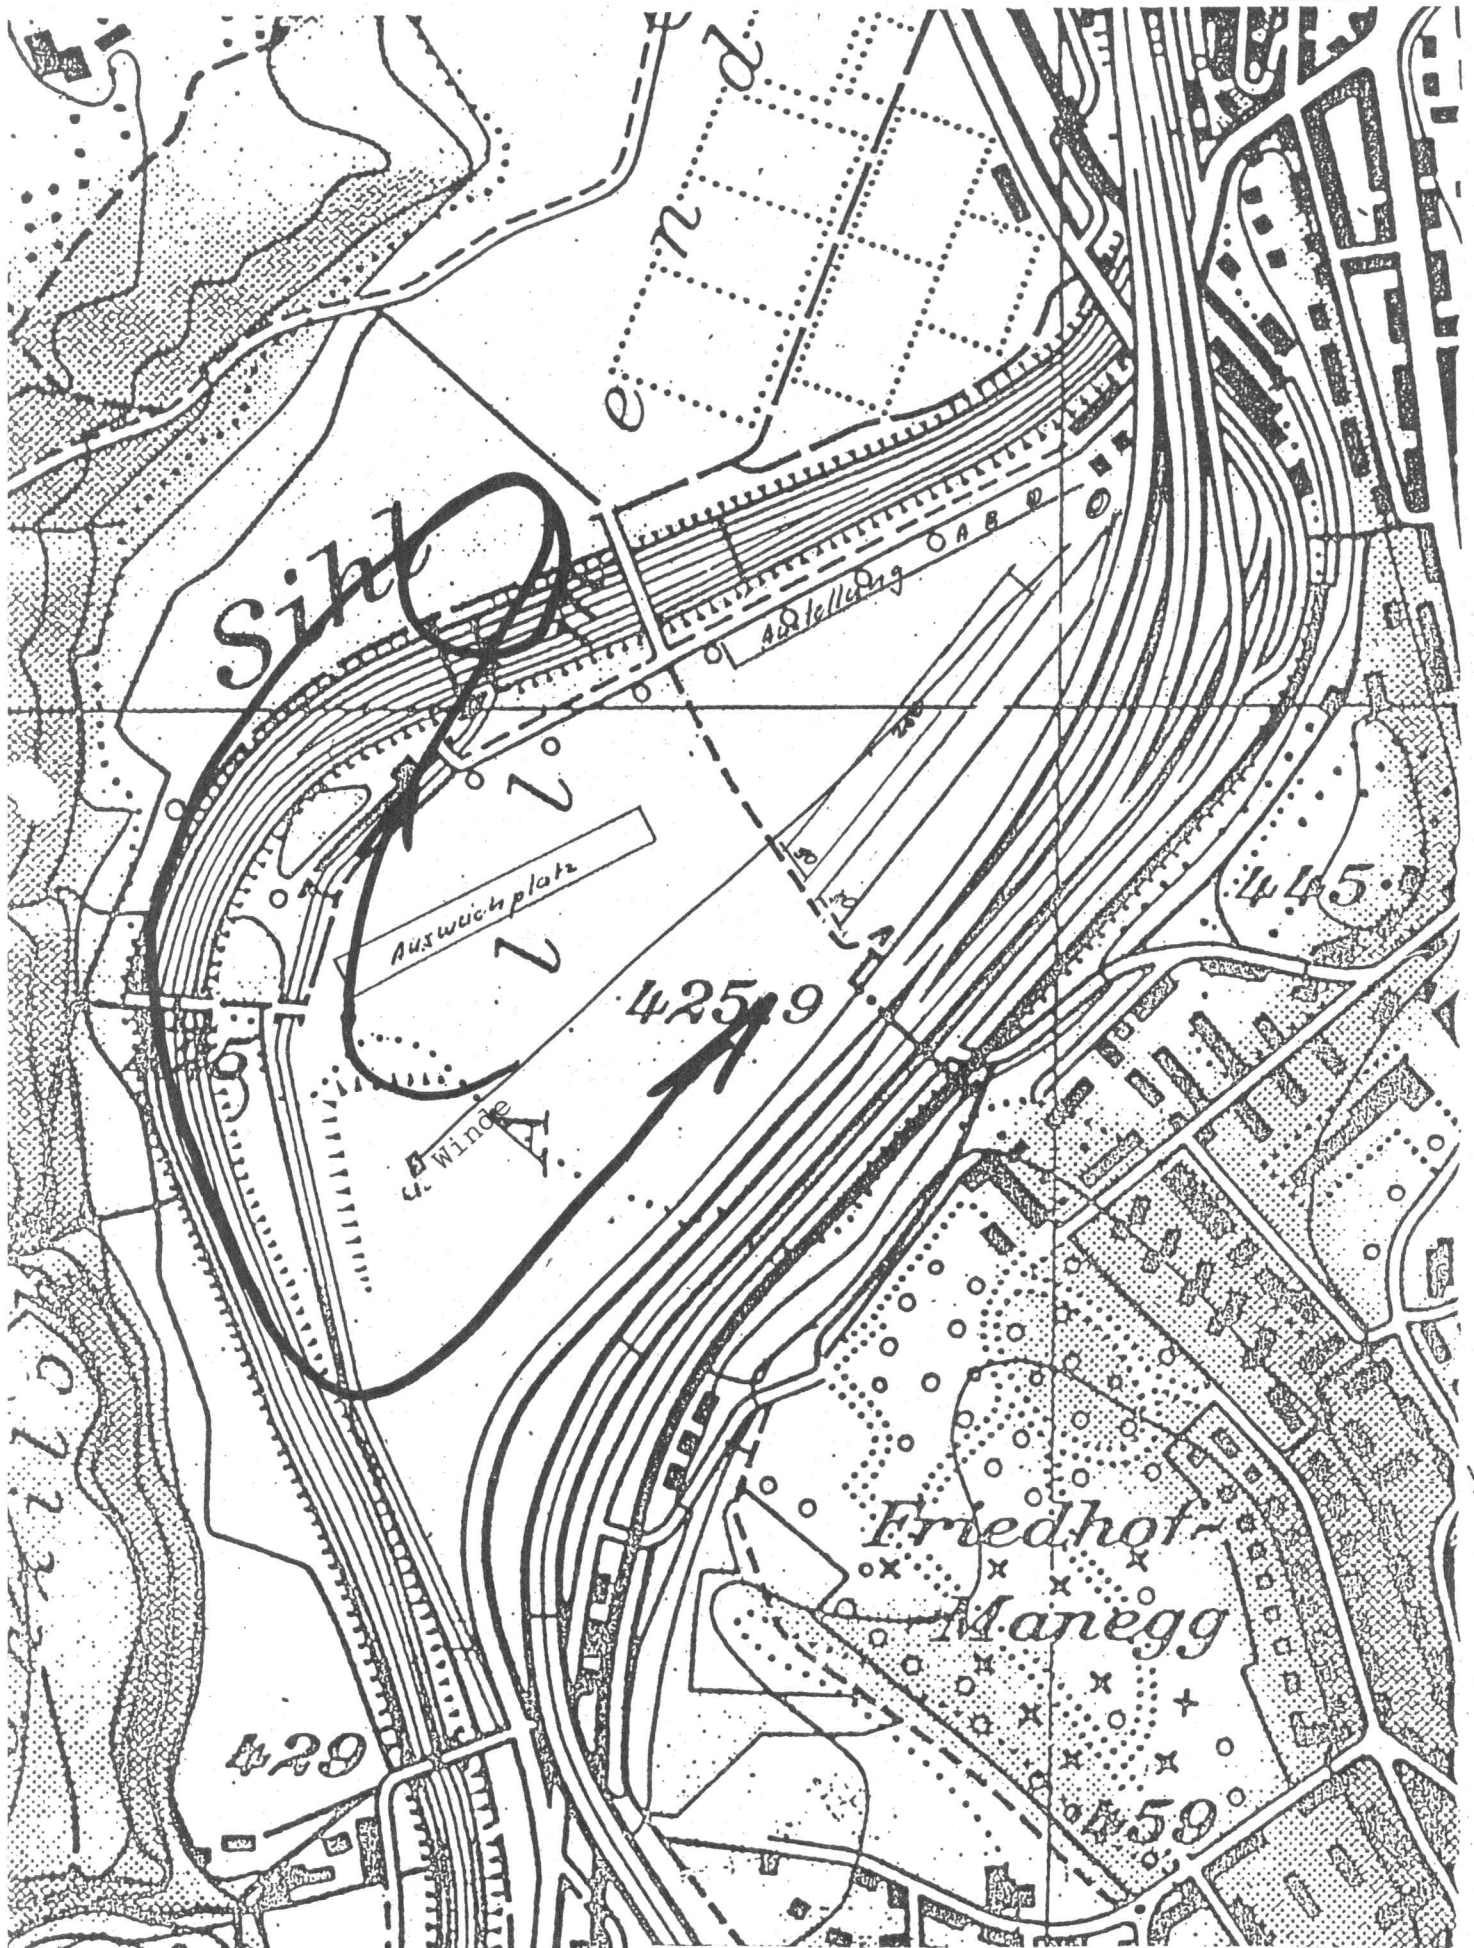
Volten bzw. Standort der Winde mit
entspr. Start- und Landebahn
