# **Schlussbericht der Eidgenössischen Flugunfall-Untersuchungskommission**

## **über den Unfall**

des Flugzeuges Cessna C-172 P, HB-CLC  
vom 13. Juli 1990  
auf dem Flugfeld Triengen

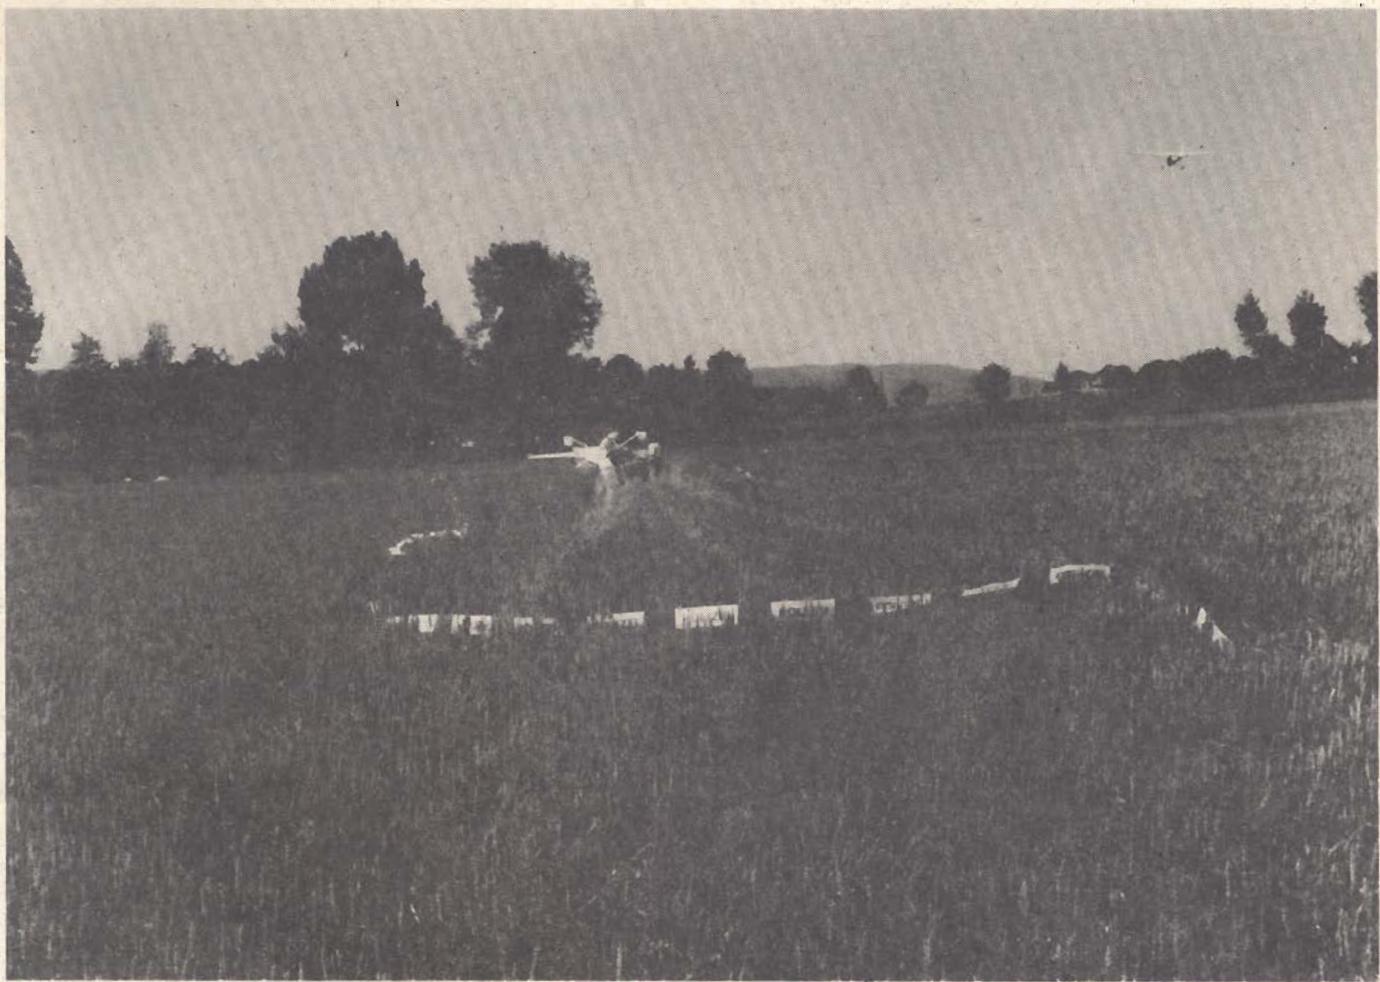
Das Flugzeug touchierte 118 m nach dem Pistenende mit dem Hauptfahrwerk ein Weizenfeld. Nach dem Aufsetzen des Bugrades überschlug sich das Flugzeug und kam nach einer Rollspur von 42 m in Rückenlage zum Stillstand.

Fahrwerkspuren und Wrack

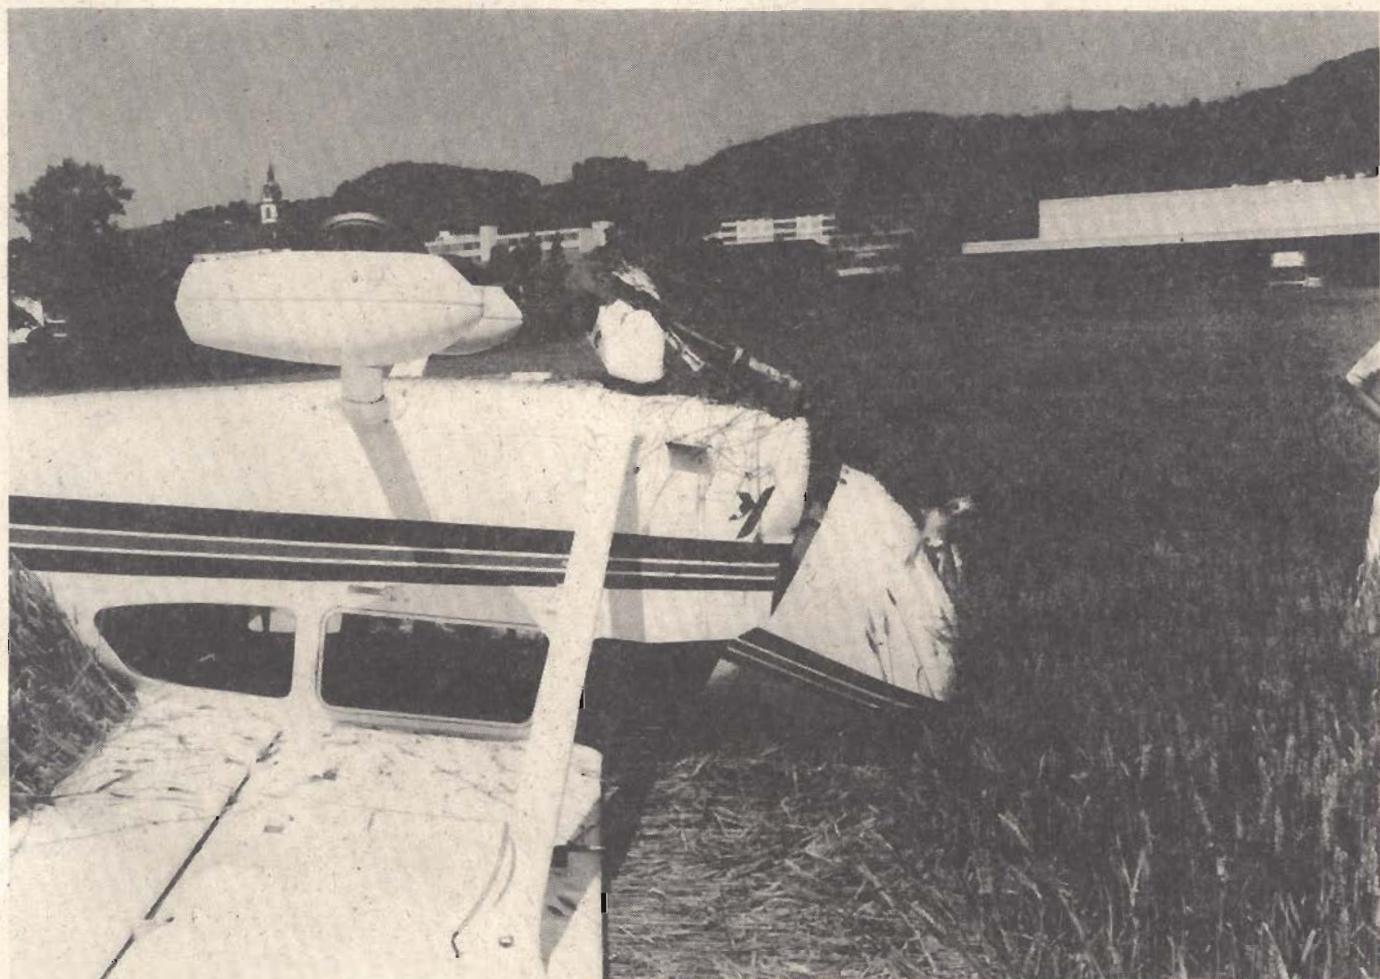
Das Bugrad war nach hinten geknickt und der Motor ca. 30° nach unten aus der Halterung gerissen. Der linke Flügel war verformt. Das Seitenleitwerk und der hintere Teil des Rumpfes waren gestaucht. Die Deformation des Propellers liess auf hohe Leistung des Motors beim Aufprall schliessen. Ein Teil des Treibstoffes war ausgelaufen, es konnten noch ca. 15 l abgefassst werden.
