# Schlussbericht der Eidgenössischen Flugunfall-Untersuchungskommission

des Flugzeuges Maule M-5-210 TC, HB-EZK

vom 20. August 1989

auf dem Monte Rosagletscher / VS

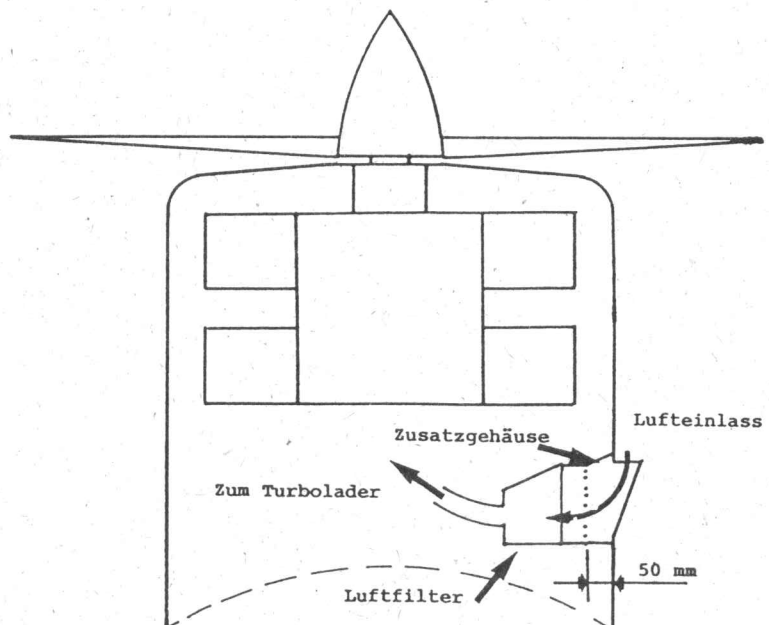
Umgebauter Lufteinlass der Maule M-5

Ausserdem wurde festgestellt, dass der Luftfilter des Turboladers an einem Zusatzgehäuse befestigt und 50 mm von der Motorhaube entfernt war.

- Beide Piloten besaßen gültige Führerausweise und waren berechtigt, den vorgesehenen Flug durchzuführen. Sie waren ebenfalls im Besitz eines Fluglehrerausweises für Gebirgslandungen.
- Es liegen keine Anhaltspunkte für gesundheitliche Störungen der Piloten während des Unfallfluges vor.
- Das Flugzeug war formell zum nichtgewerbsmässigen Einsatz (VFR bei Tag und bei Nacht und Flüge und Landungen mit Skis) zugelassen. Der Motor der Maule M-5-210 TC, HB-EZK, war mit einem Turbolader ausgerüstet. Die Firma, welche den Unterhalt des Flugzeuges ausgeführt hat, brachte auf Wunsch des Eigentümers eine Aenderung am Lufteinlass-System an. Zwischen Filter und Motorhaube wurde ein Blech-

gehäuse eingebaut. Diese Änderung wurde weder in den technischen Akten festgehalten, noch dem Bundesamt für Zivilluftfahrt (BAZL) gemeldet.

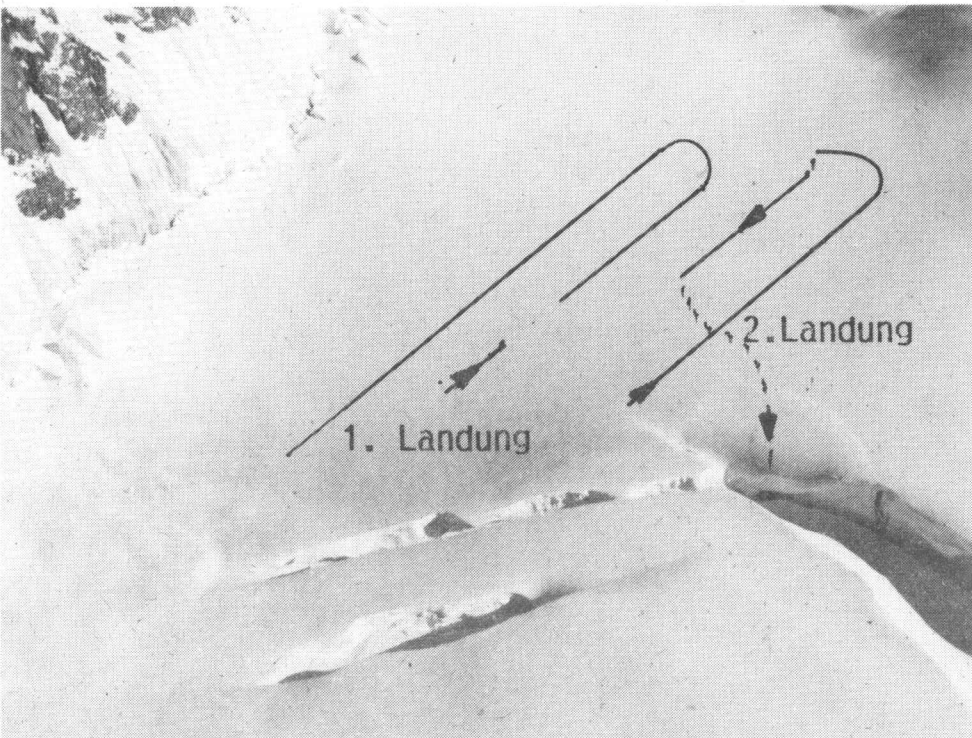
X=Unfallstelle

1.12.1 Das Flugzeug fiel flach in die Eintrittskante einer Gletscherspalte. Das Landegestell ist dabei gebrochen und das Flugzeug lag auf dem Rumpfboden (s. Beilage 2).
