Schlussbericht der Eidgenössischen Flugunfall-Untersuchungskommission

des Helikopters Hiller UH-12A HB-XBS

21. September 1963

auf dem Flugplatz Bern-Belp

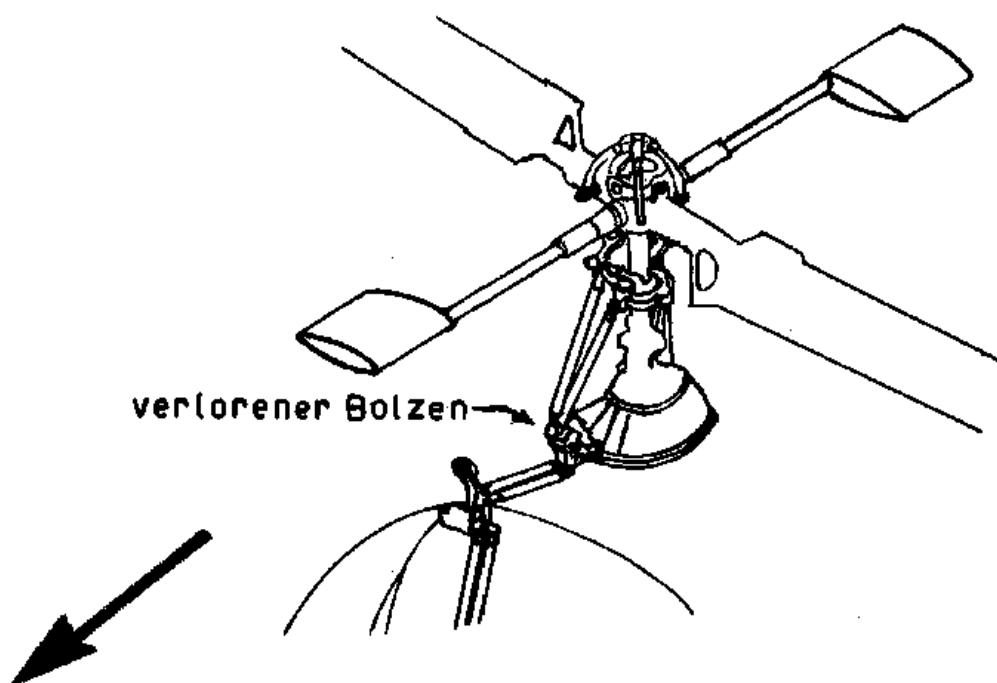
Flugunfall HB-XBS

- Die rechte Stange zwischen Übertragungshebel und Taumelscheibe wurde mit gelöster Verbindung zum Übertragungshebel Vorgefunden, im Übrigen aber unbeschädigt und in einer Lage, die mit Sicherheit darauf schliessen liess, dass sich die Verbindung bereits vor dem Auftreffen am Boden gelöst hatte.
- Mit Hilfe eines Minensuchgerätes wurde der Bolzen, der die Verbindung gewährleistet hatte, in einer Entfernung von etwa fünf Metern von der Unfallstelle unter dem eingeschlagenen Flugweg vorgefunden; die zugehörige Kronenmutter

konnte hingegen nicht aufgefunden werden, eben so wenig der Sicherungssplint. Am Bolzen und an der Stange konnte keine Spur abnormaler Krafteinwirkungen auf Kronenmutter oder Splint festgestellt werden; hingegen war das Bolzengewinde von 6.5 auf 5.7 mm Durchmesser gestaucht.

- An der vorderen Stange wurde an der Verbindung zum Übertragungshebel festgestellt, dass der Bolzen samt angezogener Kronenmutter vorhanden war, dass aber der Sicherungssplint fehlte.

51. Die Unfallursache liegt eindeutig in der Lösung der Verbindung zwischen der rechten Stange und dem Übertragungshebel. Mit einiger Wahrscheinlichkeit darf aus dem Zustand des Bolzengewindes auch geschlossen werden, dass sich die nicht mehr aufgefundene Kronenmutter schon einige Zeit vor dem Unfallflug gelöst hatte.

52. Es ist erfahrungsgemäss nicht anzunehmen, dass sich der Sicherungssplint im Betrieb gelöst hätte, sondern es besteht eine hohe Wahrscheinlichkeit dafür, dass in irgendeinem Zeitpunkt der Splint entfernt und in der Folge die Erneuerung unterlassen wurde; diese Wahrscheinlichkeit wird noch verstärkt dadurch, dass der entsprechende Splint auch an der andern Stange fehlte.
