# **Schlussbericht der Eidgenössischen Flugunfall-Untersuchungskommission**

## **über den Unfall**

des Flugzeuges Piper PA28-140/160 HB-OHV

vom 17. November 1990

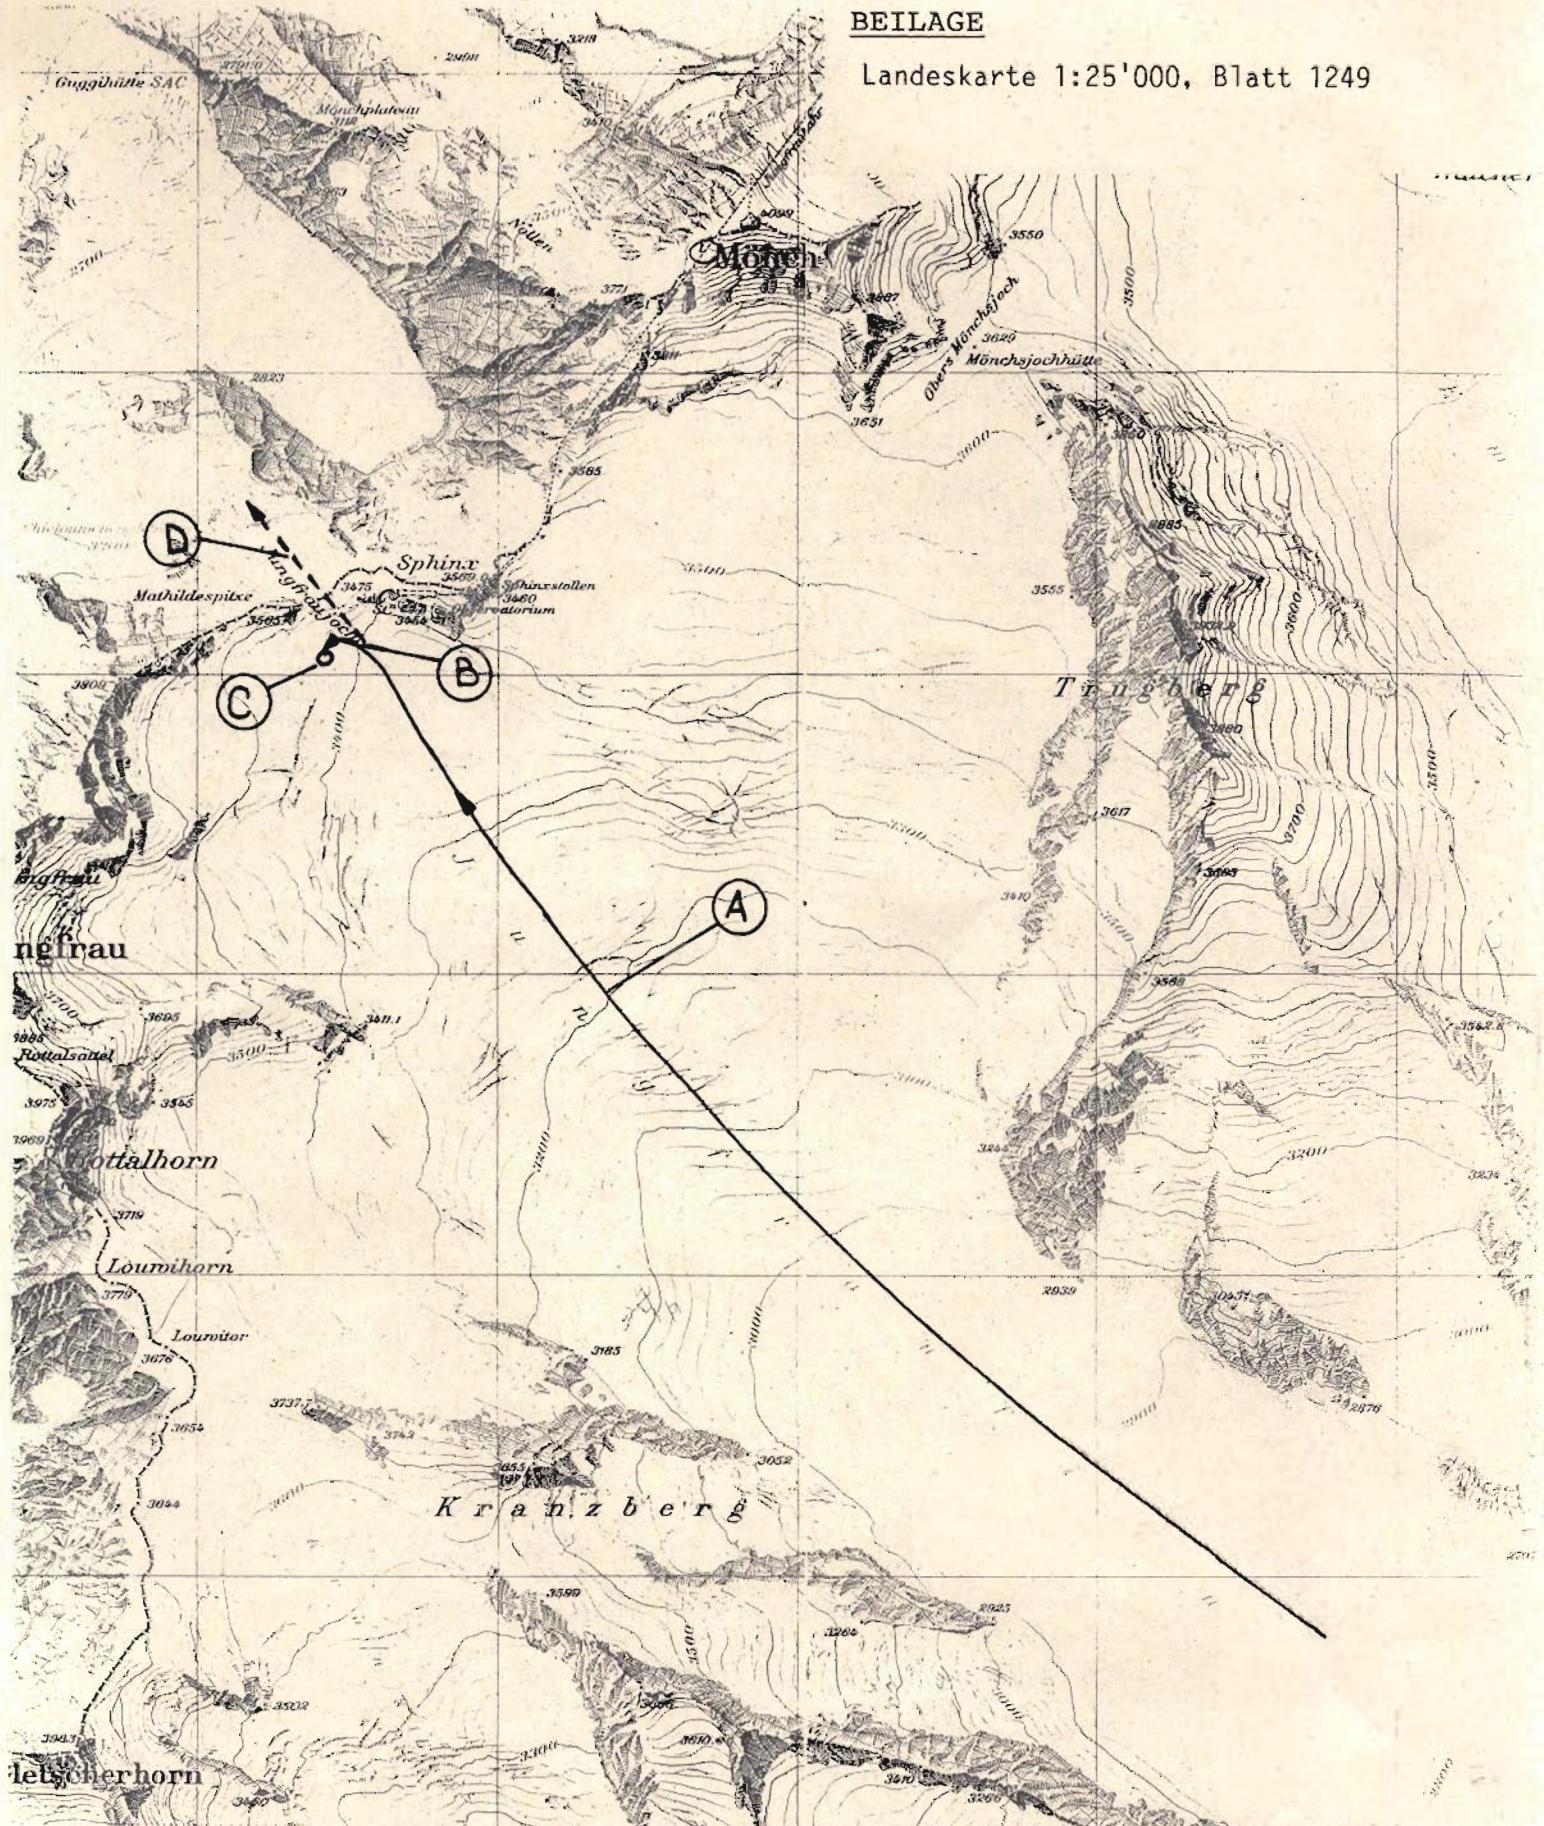
Um 1433 Uhr streifte das Flugzeug mit dem linken Flügel während einer Umkehrkurve, ca. 150 m unterhalb des Jungfraujoch, auf der Südseite, den Gletscher und stürzte drehend ab.

Das Verhalten des Piloten, mit der Umkehrkurve angesichts der vor ihm liegenden Topographie so lange zu warten, war unzweckmässig.
