Schlussbericht der Eidgenössischen Flugunfall-Untersuchungskommission

über den Unfall

des Flugzeuges Cessna FR 172K, HB-CCP

vom 29. August 1990

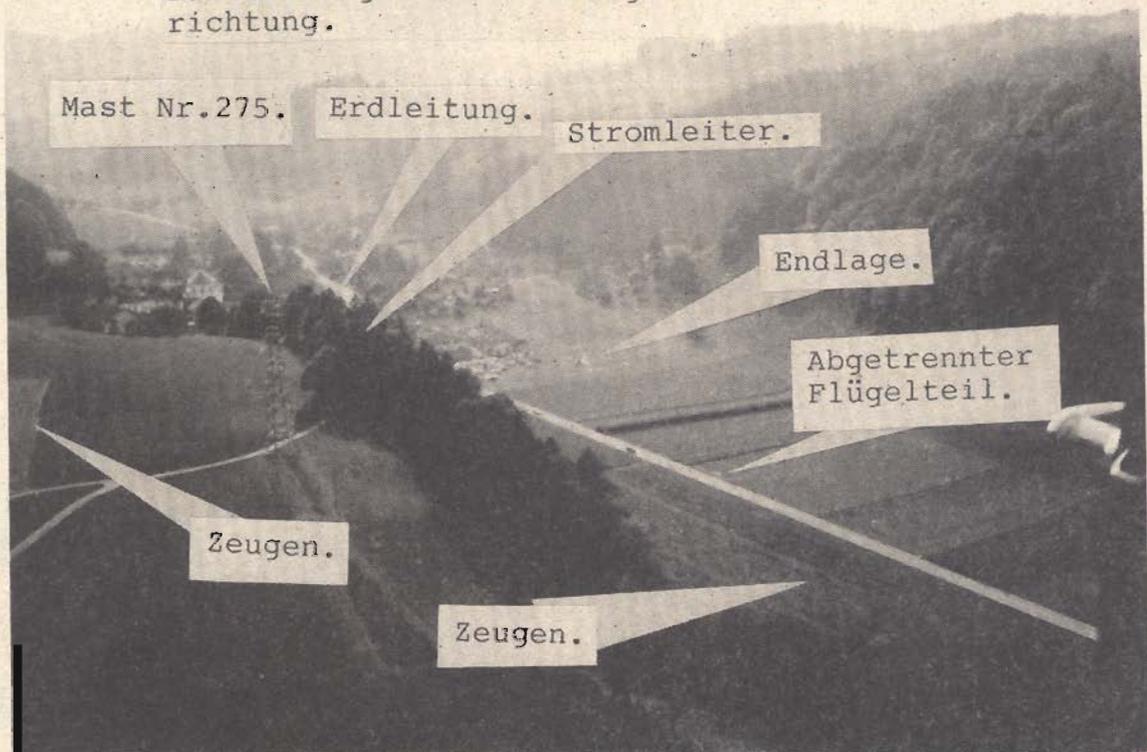
Der Pilot war mit den örtlichen Verhältnissen auch durch seinen Beruf als Wildhüter vertraut. Er hatte Wohnsitz in der Region. Mit dem sinkenden Anflug auf die zu "besuchenden" Personen unterflog der Pilot die gesetzliche Mindestflughöhe. Zudem begab er sich in stark hügeliges Gelände in ein enges Tal. Mit westlichem Kurs flog der Pilot gegen die Sonnenblendung im leichten Dünst. Das nichtmarkierte Seil hob sich undeutlich gegen die Bodenfärbung ab. Die Masten der talüberspannenden Leitungen waren deutlich erkennbar.

Präsentation aus der Sicht des Piloten.
Aufgenommen ca. 1 Stunde nach dem Unfall.

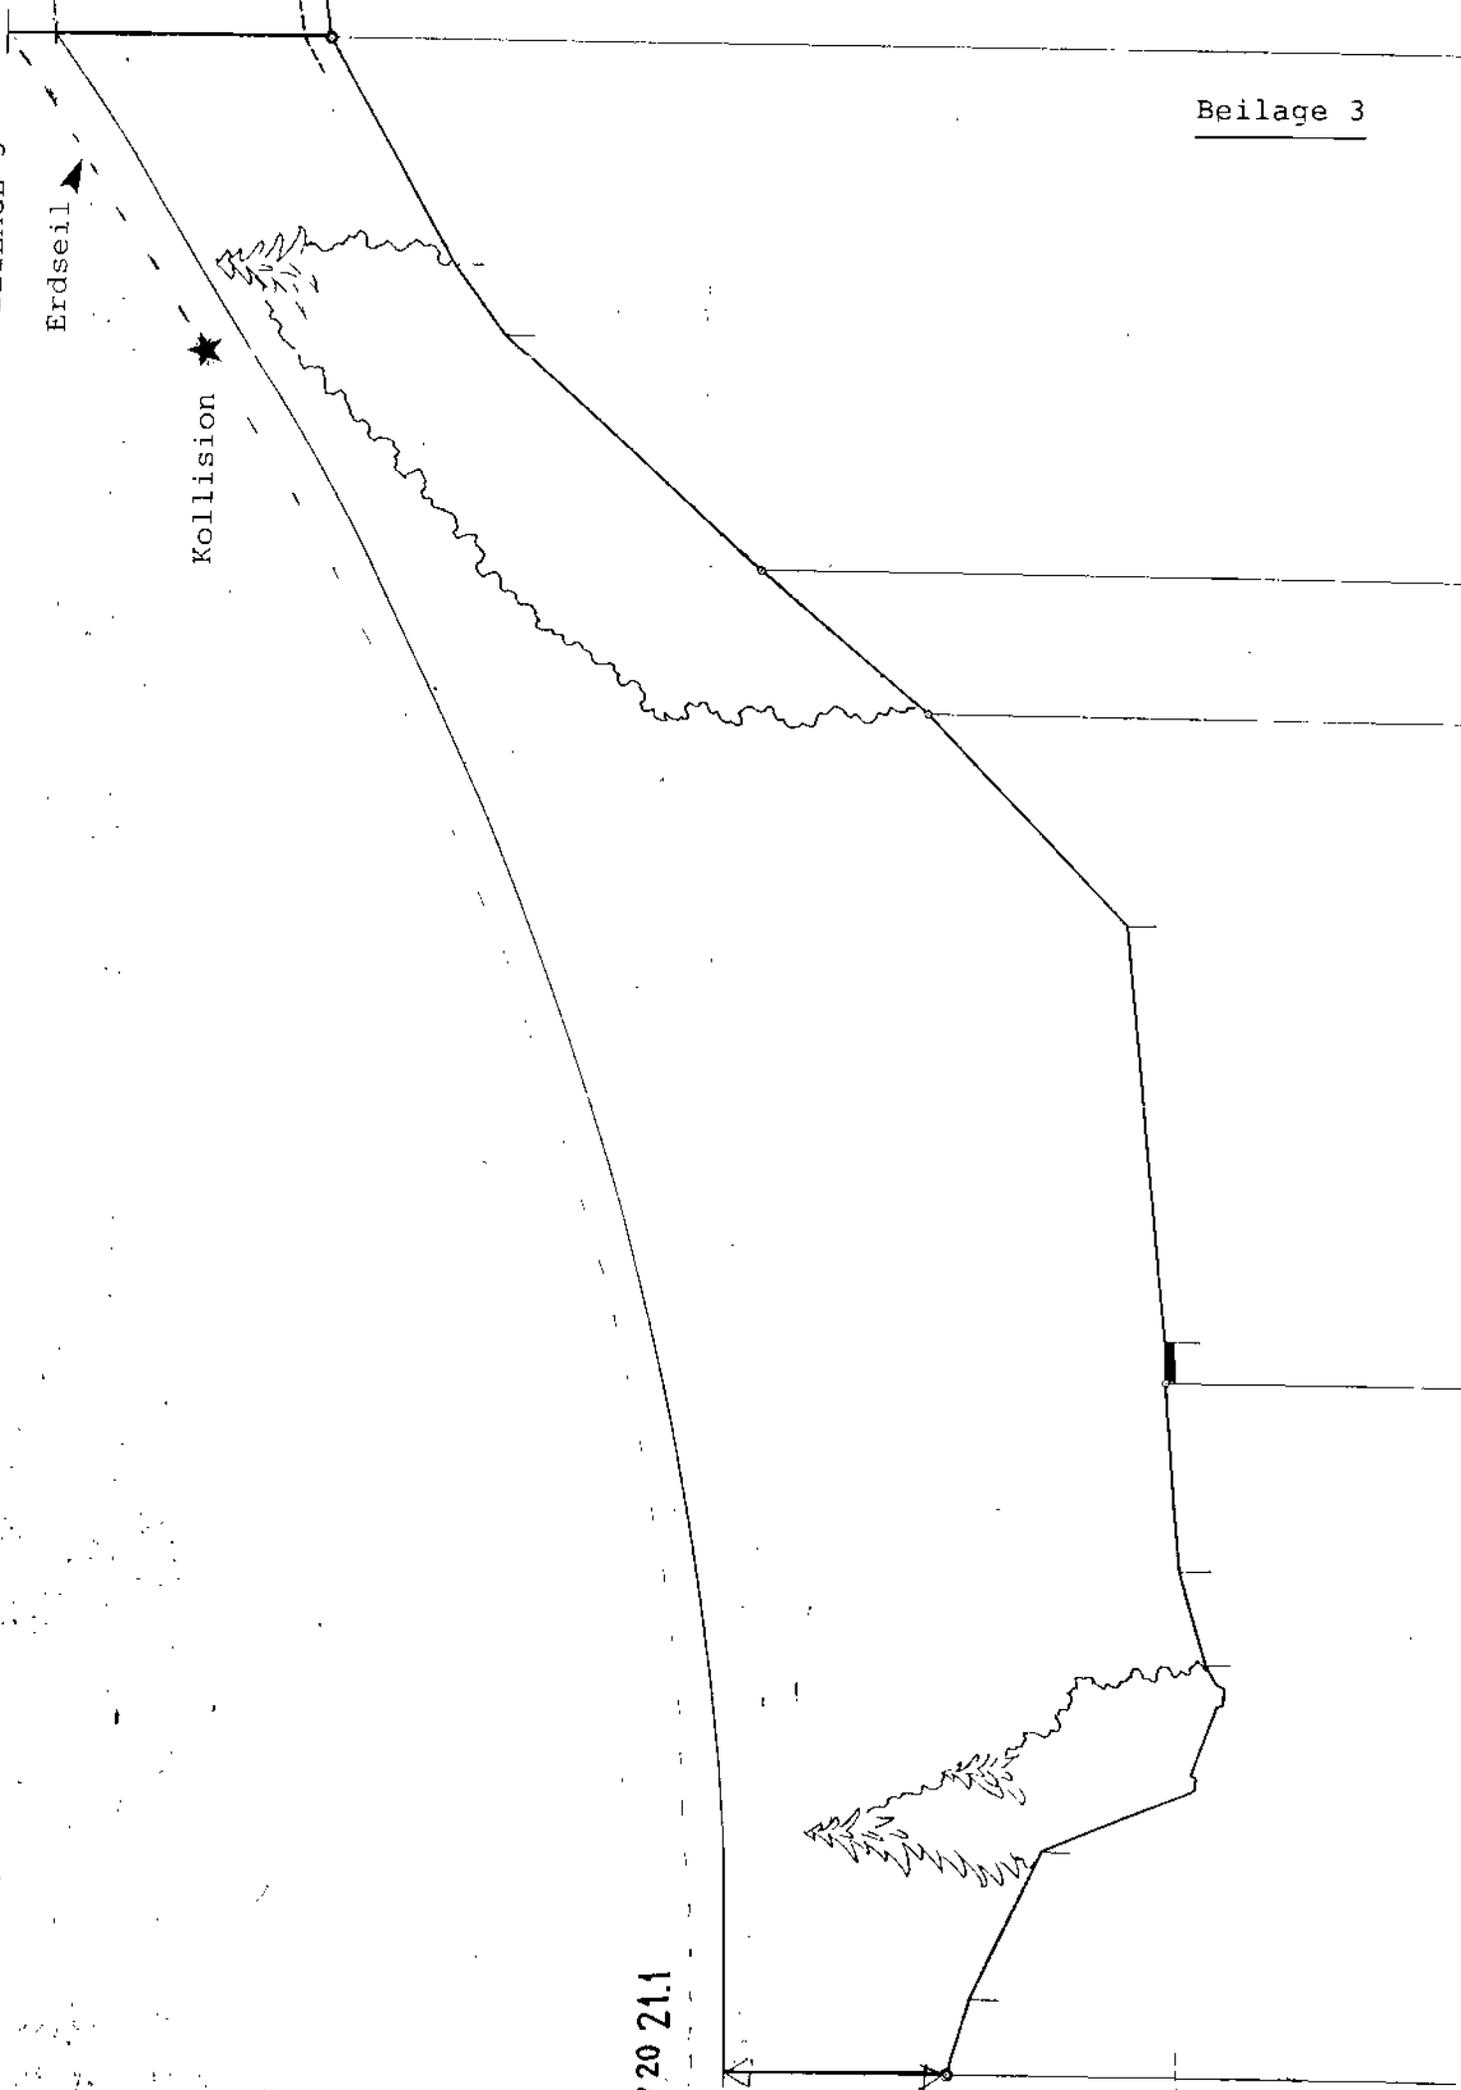
BEILAGE 3

Das betreffende Erdseil der Hochspannungsleitung hielt der Kollision stand. Eine visuelle Prüfung ab Boden und vom Helikopter aus zeigte keine eindeutigen Spuren der Kollision. Das sicherheitshalber demontierte Erdseil zeigte Risse ca. 150 m östlich des Mastes mit der Nr. 275. Die Seilzugfestigkeit beträgt ca. 12'000 kg. Die kinetische Energie und der stumpfe Kollisionswinkel führten das Seil an die Elastizitätsgrenze.

Anhand der Zeugenaussagen sowie den Spuren am Wrack passierte das Flugzeug die Hochspannungsleitung zwischen dem obersten (Erdseil) und den tieferliegenden Stromleitern.

Erdseil

Kollision
