# **Schlussbericht der Eidgenössischen Flugunfall-Untersuchungskommission**

des Flugzeuges Cessna F-152, HB-CFV und  
dem Flugzeug PA-32R-301 "Saratoga", HB-PES  
(Kollision)

vom 6. Juli 1990

in der Nähe des Flugplatzes Birrfeld

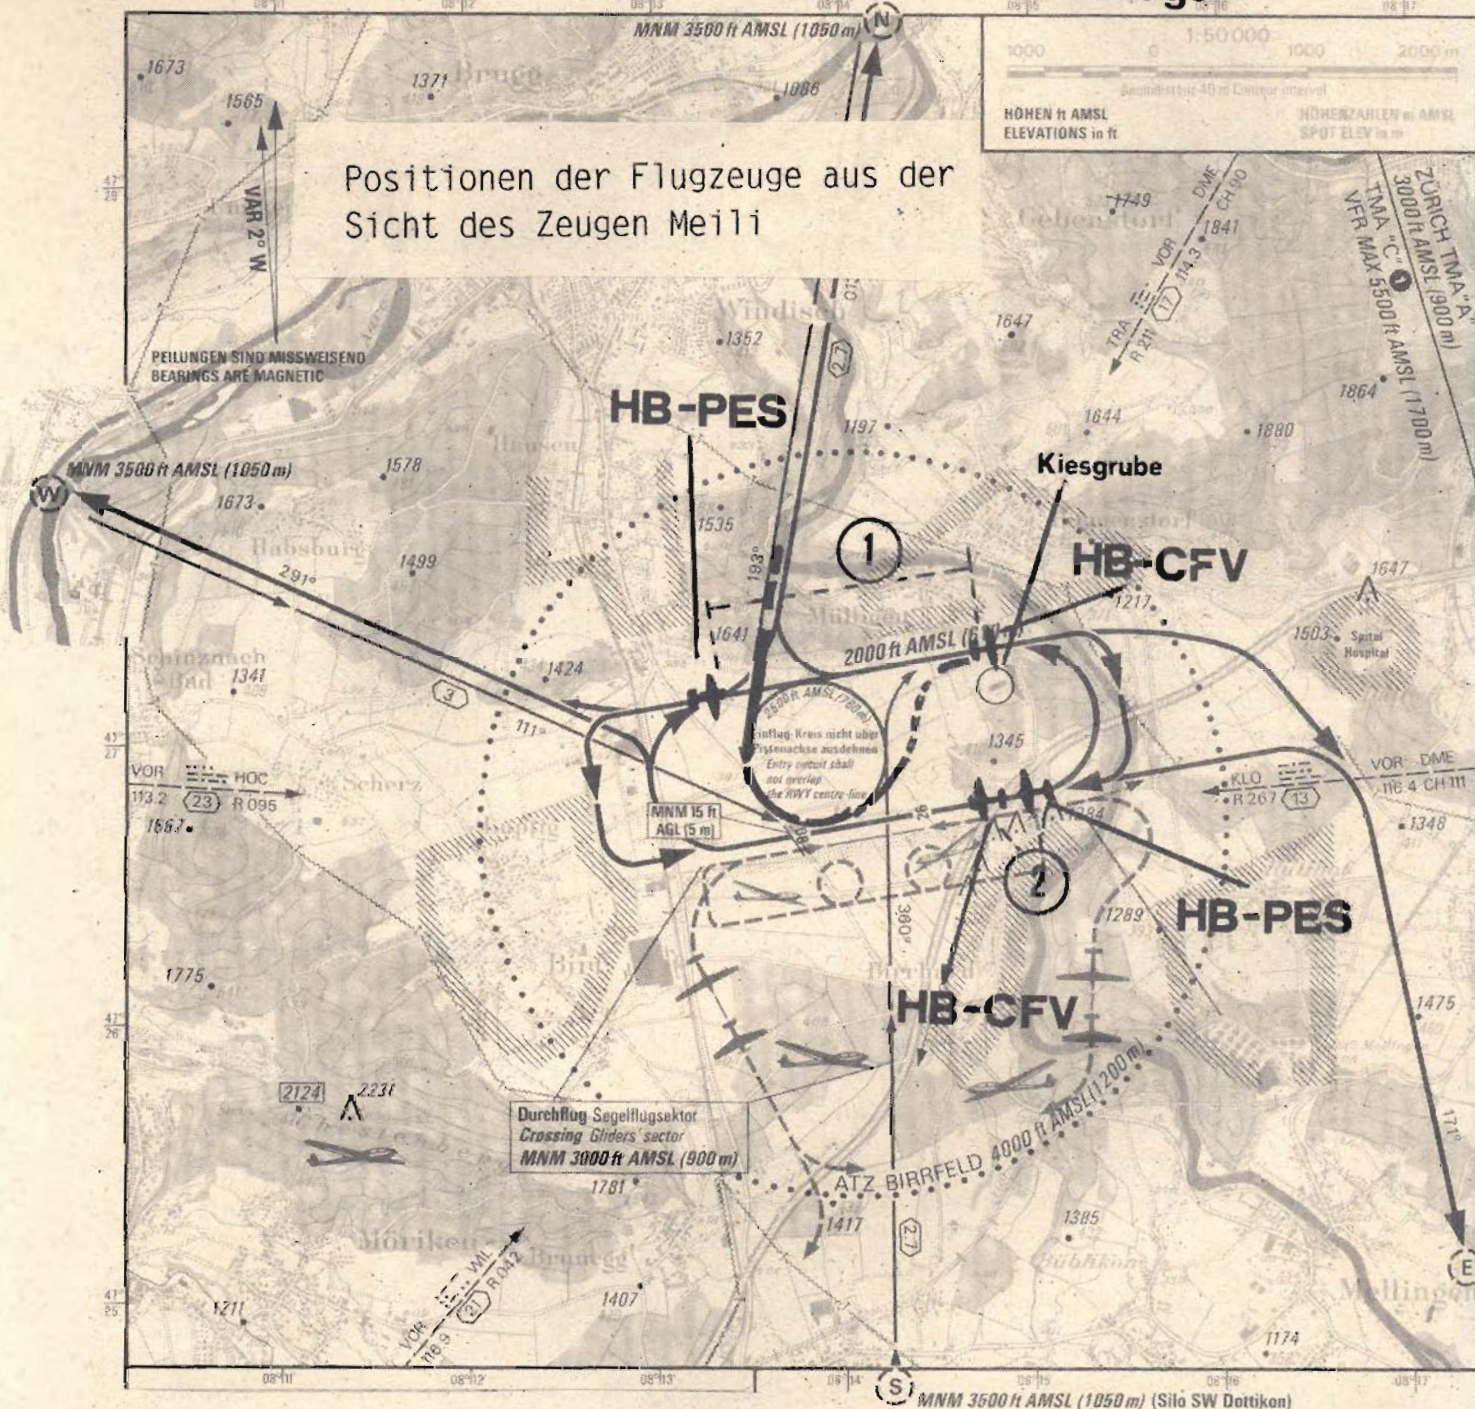
Positionen der Flugzeuge aus der  
Sicht des Zeugen Meili

Der Fluglehrer B hat die Positionen der beiden Flugzeuge auf der Gegengerade und im Endanflug auf die Anflug- und Landekarte Birrfeld eingetragen. (Beilage 1).

--- beobachteter Flugweg HB-CFV

Ungefährer Abstand der beiden  
Flugzeuge ① auf dem Gegen-  
anflug, ② auf dem Endanflug

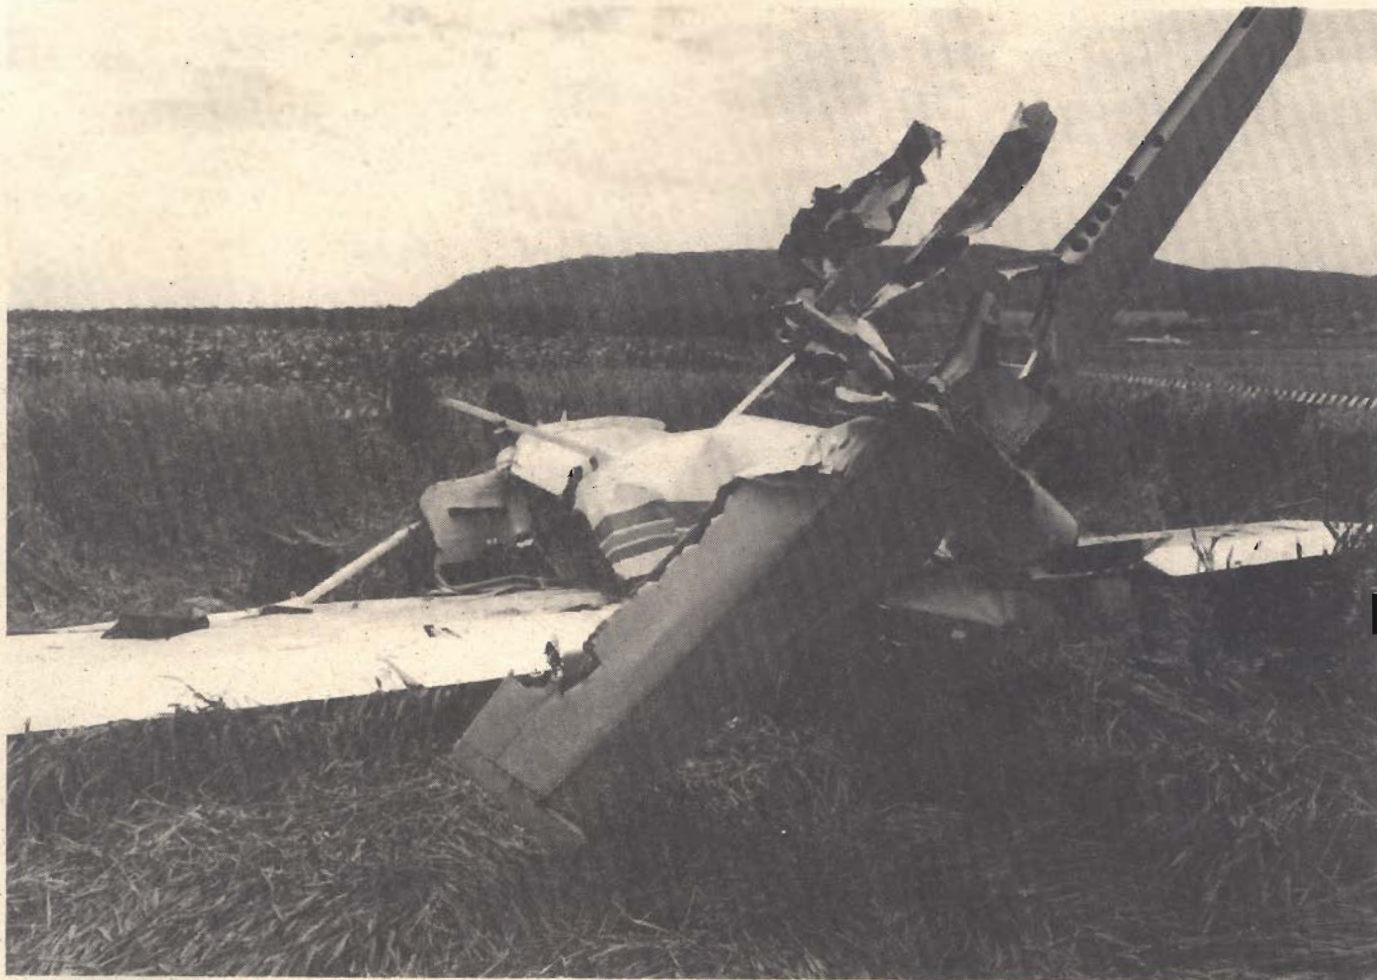
Endlage der HB-CFV von Osten

- 1.12.1 Die Flugzeuge kollidierten ca. 400 m vor dem Pistenanfang 26 in ca. 30 - 50 m/G. Die HB-PES konnte nach der Kollision wegsteigen und nach einer verkürzten Volte auf Piste 26 landen. Sie wurde am Propeller, Spinner und an der Motorenverschalung beschädigt. Die HB-CFV lag nach dem Unfall unter dem Endanflug 26 in einem Getreidefeld nahe der Autobahn N1 auf dem Rücken. Die Flügelnase des rechten Flügels und diejenige des linken bis zur Strebe waren auf der Oberseite eingedrückt. Auch der Rumpf war von oben her gestaucht. Das Leitwerk lag um 180° verdreht in Normalposition. Eine Verbindung zum Rumpf bestand nur noch über die Steuerseile. Im Leitwerksbereich konnten

Propellereinschläge festgestellt werden. Vom Seitenleitwerk war noch die zertrümmerte Stabilo vorhanden. Das rechte Höhenruder lag im gleichen Getreidefeld getrennt vom Rumpf auf der Anflugachse zwischen Wrack und Autobahn. Um die Kollision aufgrund von Spuren zu rekonstruieren, wurde der Wissenschaftliche Dienst der Stadtpolizei Zürich mit den entsprechenden Arbeiten beauftragt. In seinem Gutachten vom 27. Juli 1990 hält er zusammenfassend folgendes fest (Beilagen 3 - 4):

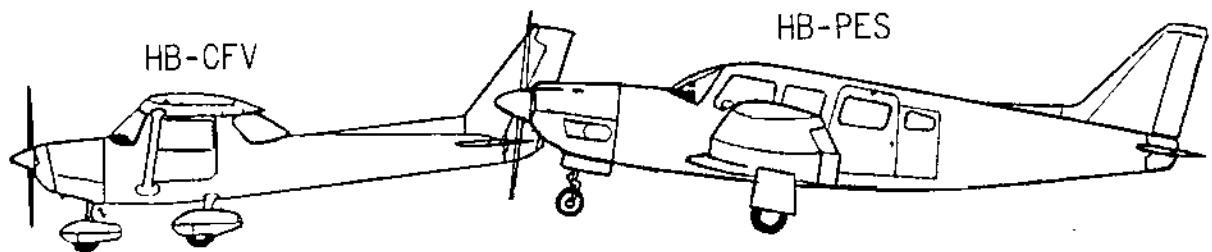
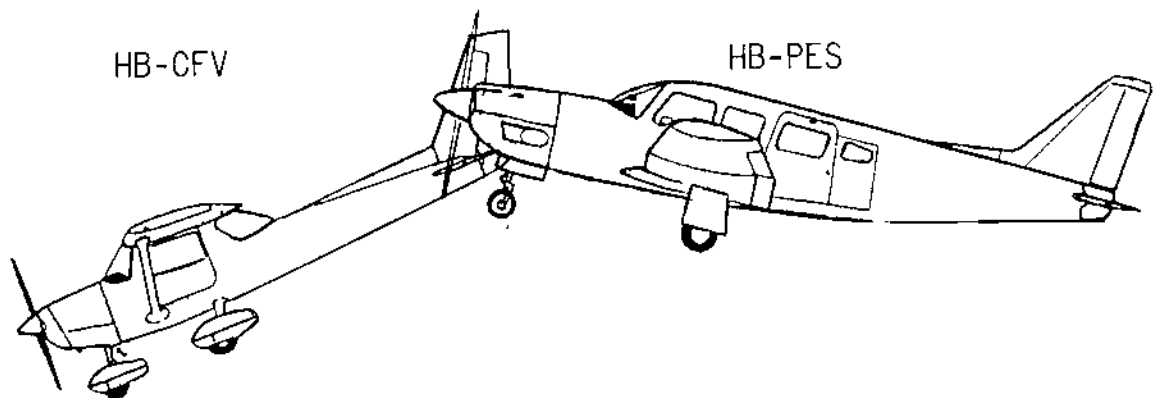
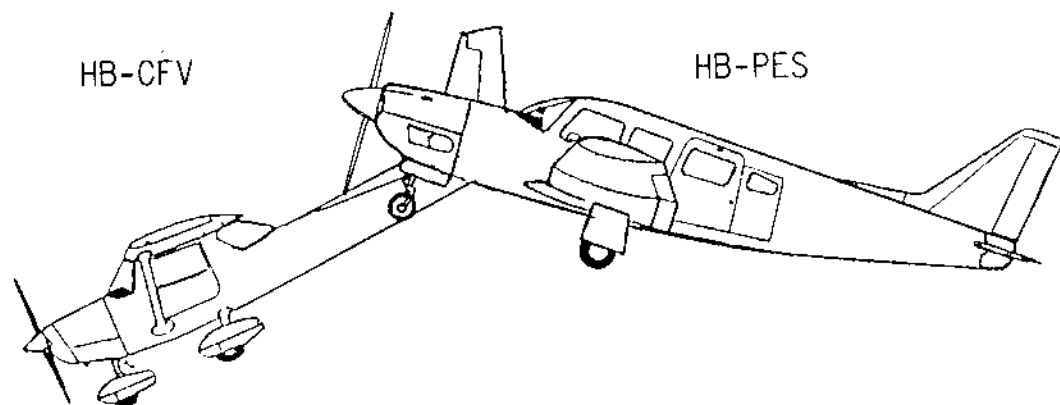
Folge der Kollision (Aufriss)

"Aufgrund der ermittelten Spurenkomplexe flog das Piper-Flugzeug von hinten gegen das Leitwerk der Cessna. Erste Spuren am oberen Bereich des stark nach hinten gepfeilten Seitenruders der Cessna konnten nicht ausgewertet werden, da diese Teile fast vollständig fehlten und das gefundene Material diesbezüglich keine Schlüsse zulässt. Die ersten auswertbaren Spuren am Höhenleitwerk und am Stabilo des Seitenleitwerks ergaben, dass der Piper der Cessna ca. 50 cm über dem linken Höhensteuer und ca. 40 cm links des Seitensteuers ins Leitwerk flog. Die Steuerflächen wurden zerstückelt oder zertrümmert und das Leitwerk rasch vom Rumpf abgedreht und abgetrennt (Verbindung nur noch mit den Steuerseilen). Es erfolgte eine sehr rasche Separation der beiden Flugzeuge. Bereits im Höhensteuerstabilo sind keine vollständigen Propeller-Schnittstellen mehr zu finden. Die Kurse der beiden Flugzeuge kreuzten sich so, dass die Piperachse ca. 3° gegen den Rumpf bzw. die Achse der Cessna stand. Die Längsachse (Attitude) der Cessna war zu diesem Zeitpunkt max. 10° mehr geneigt als diejenige der Piper. Dies war evtl. bereits der Beginn der kollisionsbedingten raschen Separation."
