Schlussbericht der Eidgenössischen Flugunfall-Untersuchungskommission

über den Unfall

des Heissluftballon's Raven 3000 S, D-Schwarzwald,
vom 14. Oktober 1990
in Oberbottigen/BE

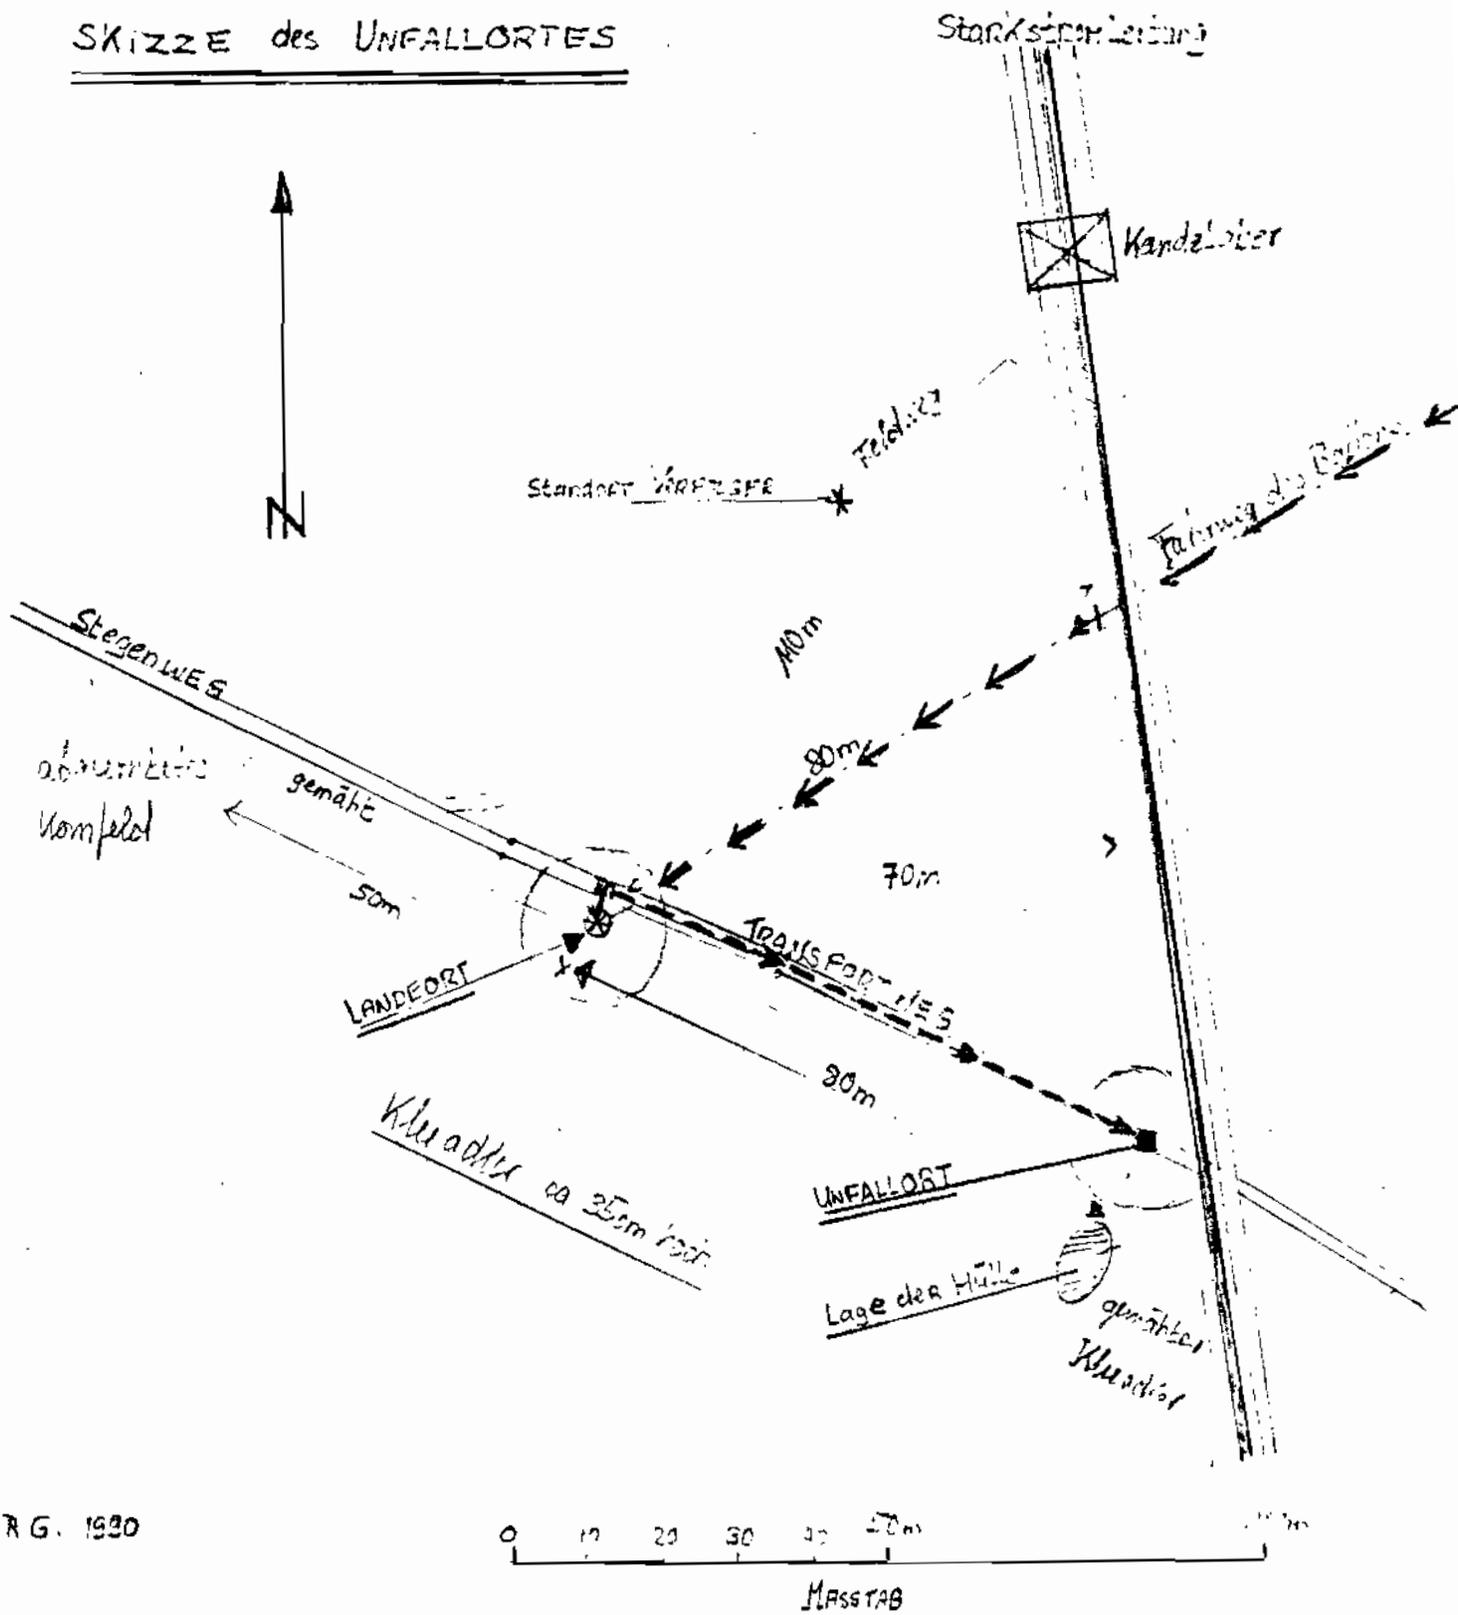
Skizze des Unfallortes im Masstab 1 : 1000

- Leiter A der Starkstromleitung ist 12 m hoch über Grund und unversehrt.
- Leiter B ist ca. 14 1/2 m über Grund und sehr stark beschädigt. Hat den Kurzschluss verursacht.

- Leiter C ist ca. 17 m über Grund und ebenfalls stark beschädigt. Hat den Kurzschluss zu Leiter B und mit dem Grund verursacht.
- Alle anderen Leiter sind unversehrt.

- Der Stromstoss hat alle vier Seilbündel aus Stahldraht bei der Korbaufhängung geschmolzen und die Hülle abgelöst, welche mit der über die Kronenleine verknüpften Flasche hochsteigt und 30 m westlich des Korbes zu Boden fällt.

- Der Kurzschluss wurde durch das Kabel des Temperaturmessgerätes verursacht, ca. 15 m desselben sind verglüht, die Kupferdrähte verdampft.
- Der obere Teil des Kabels von 7,8 m Länge und die Temperaturmesssonde sind unversehrt.

- Die Propangasflasche Nr. 39437 liegt westlich des Korbes mit angeknötetem Kronenseilrest und weist zwei Schmelzlöcher auf, welche durch den Lichtbogen verursacht wurden.

- Die Propangasflasche 60299J liegt südwestlich beim Brenngestell und zeigt noch geringen Restgasdruck.
- Die Propangasflasche 60297 hängt im Brennergestell und ist längs aufgeschlitzt.

- Die Propangasflasche 60326 liegt östlich des Korbes und ist aufgeplatzt.

- Der Landeort liegt in 65 - 70 m senkrechtem Abstand zum nächsten Leiter der Starkstromleitung.
- Der Pilot liess den Ballon durch die beiden aussteigenden Passagiere auf der Strasse um 80 m in Richtung Starkstromleitung zurücktragen.
