# Schlussbericht der Eidgenössischen Flugunfall-Untersuchungskommission

des Helikopters SA-315 B Lama, HB-XGE

vom 25. April 1990

in Bodmen/Zermatt/VS

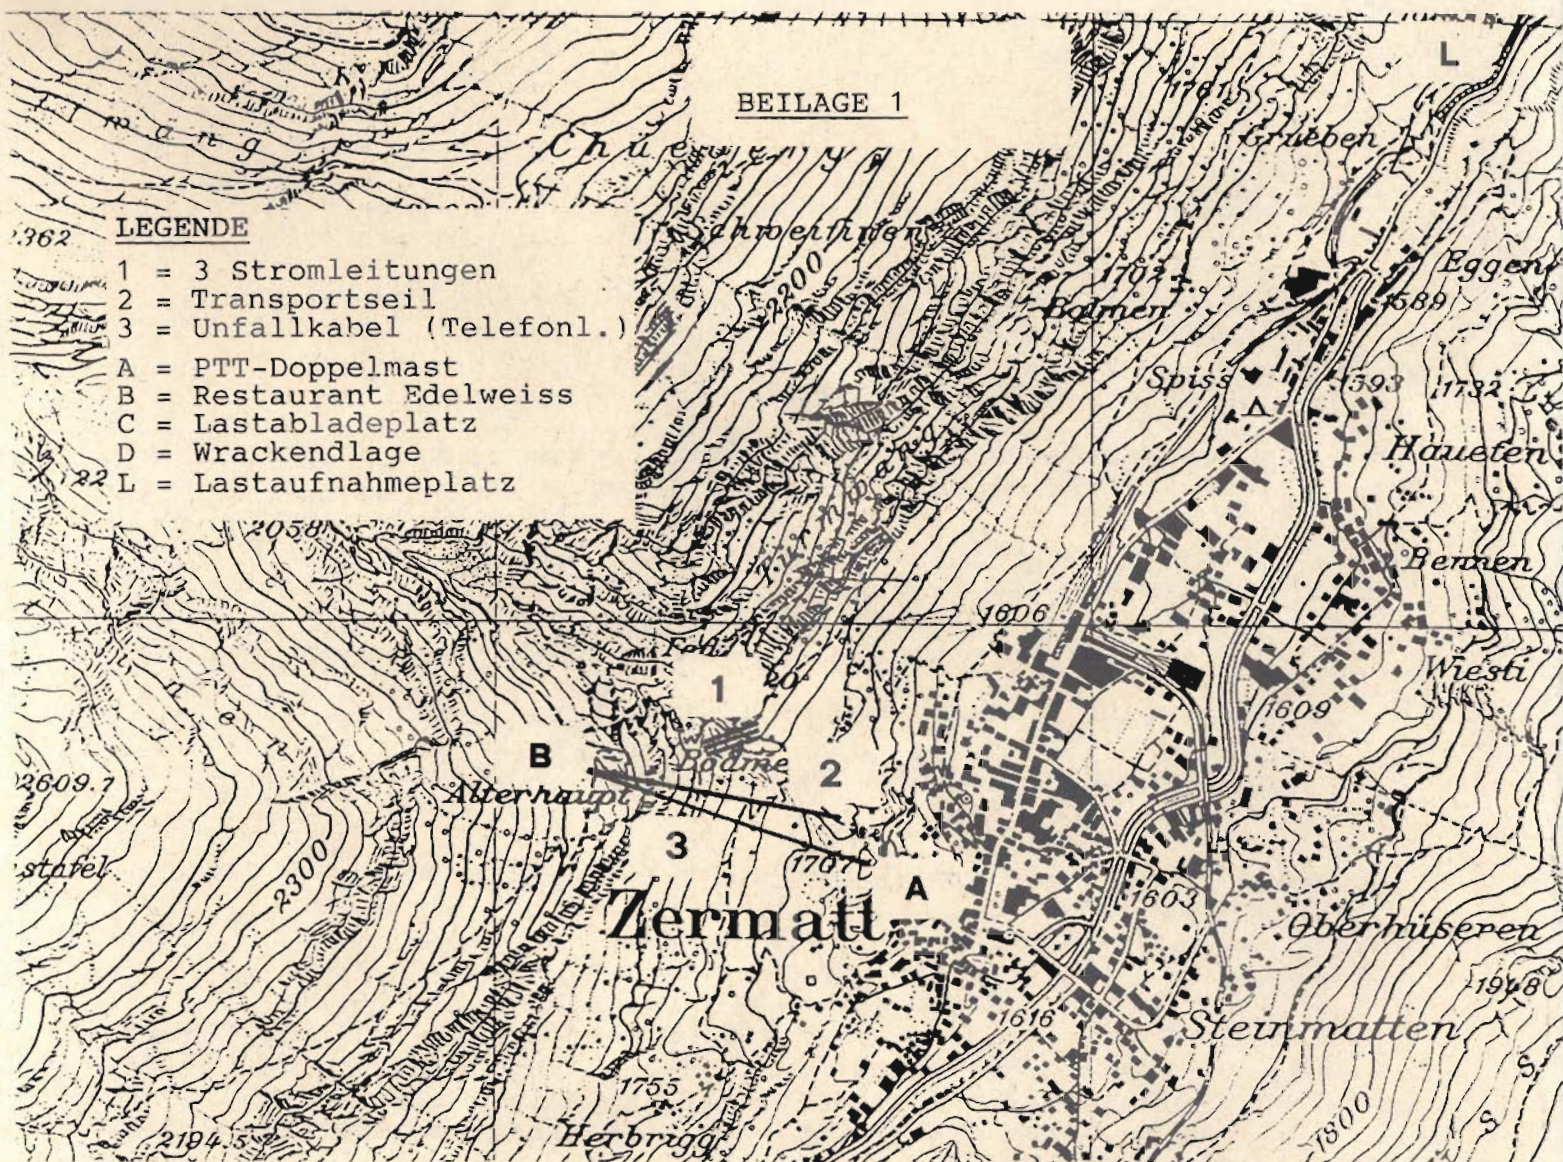
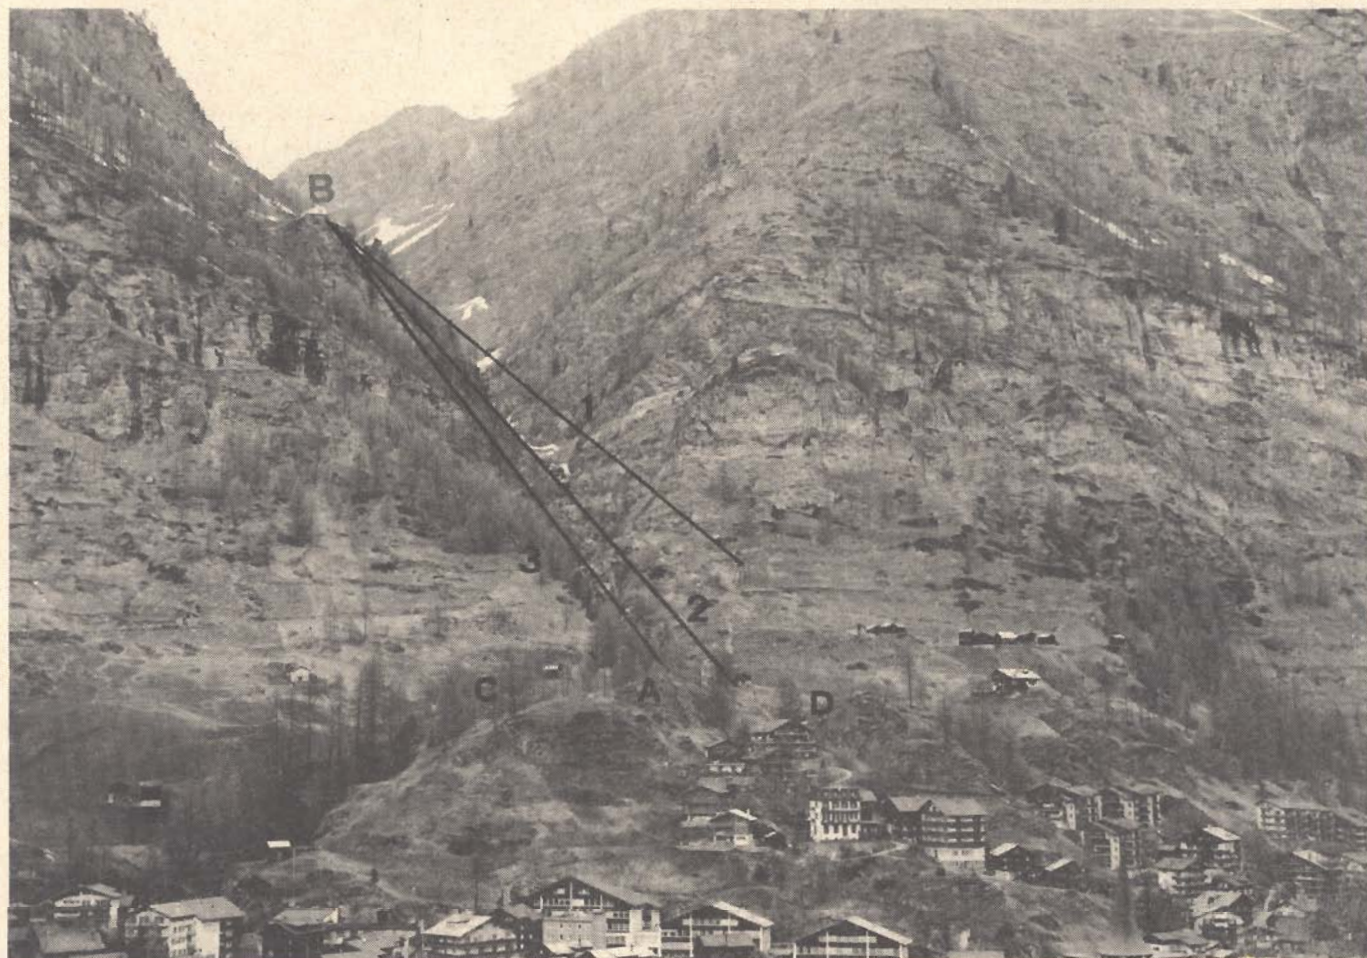
# BEILAGE 1

- ist nicht markiert.
- Das Transportseil (Heuseil) ab der Alp Bodmen ins Restaurant Edelweiss, welches den Piloten in der Wahl seiner Flugroute entscheidend beeinflusst hat, weist eine Länge von ca. 450 m und eine max. Höhe über Grund von ca. 50 m auf. Diese Anlage besteht ebenfalls seit Jahrzehnten. Das Hindernis wurde weder dem BAZL noch dem Militär gemeldet und ist daher weder in der Luftfahrthinderniskarte 1:100'000 noch in der VAL-ICAO-Karte von Zermatt eingetragen (Beilage 3, Kabel 2).

- Das gleiche gilt für die drei Stromleitungen, welche den Triftbachgraben - Graben unmittelbar neben dem Lastabladeort - ca. 150 m NW der Unfallstelle in einer Höhe von mehr als 25 m/G überqueren (Beilage 3, Kabel 1).

- 1 = 3 Stromleitungen
- 2 = Transportseil
- 3 = Unfallkabel (Telefonl.)
- A = PTT-Doppelmast
- B = Restaurant Edelweiss
- C = Lastabladepplatz
- D = Wrackendlage
- L = Lastaufnahmeplatz

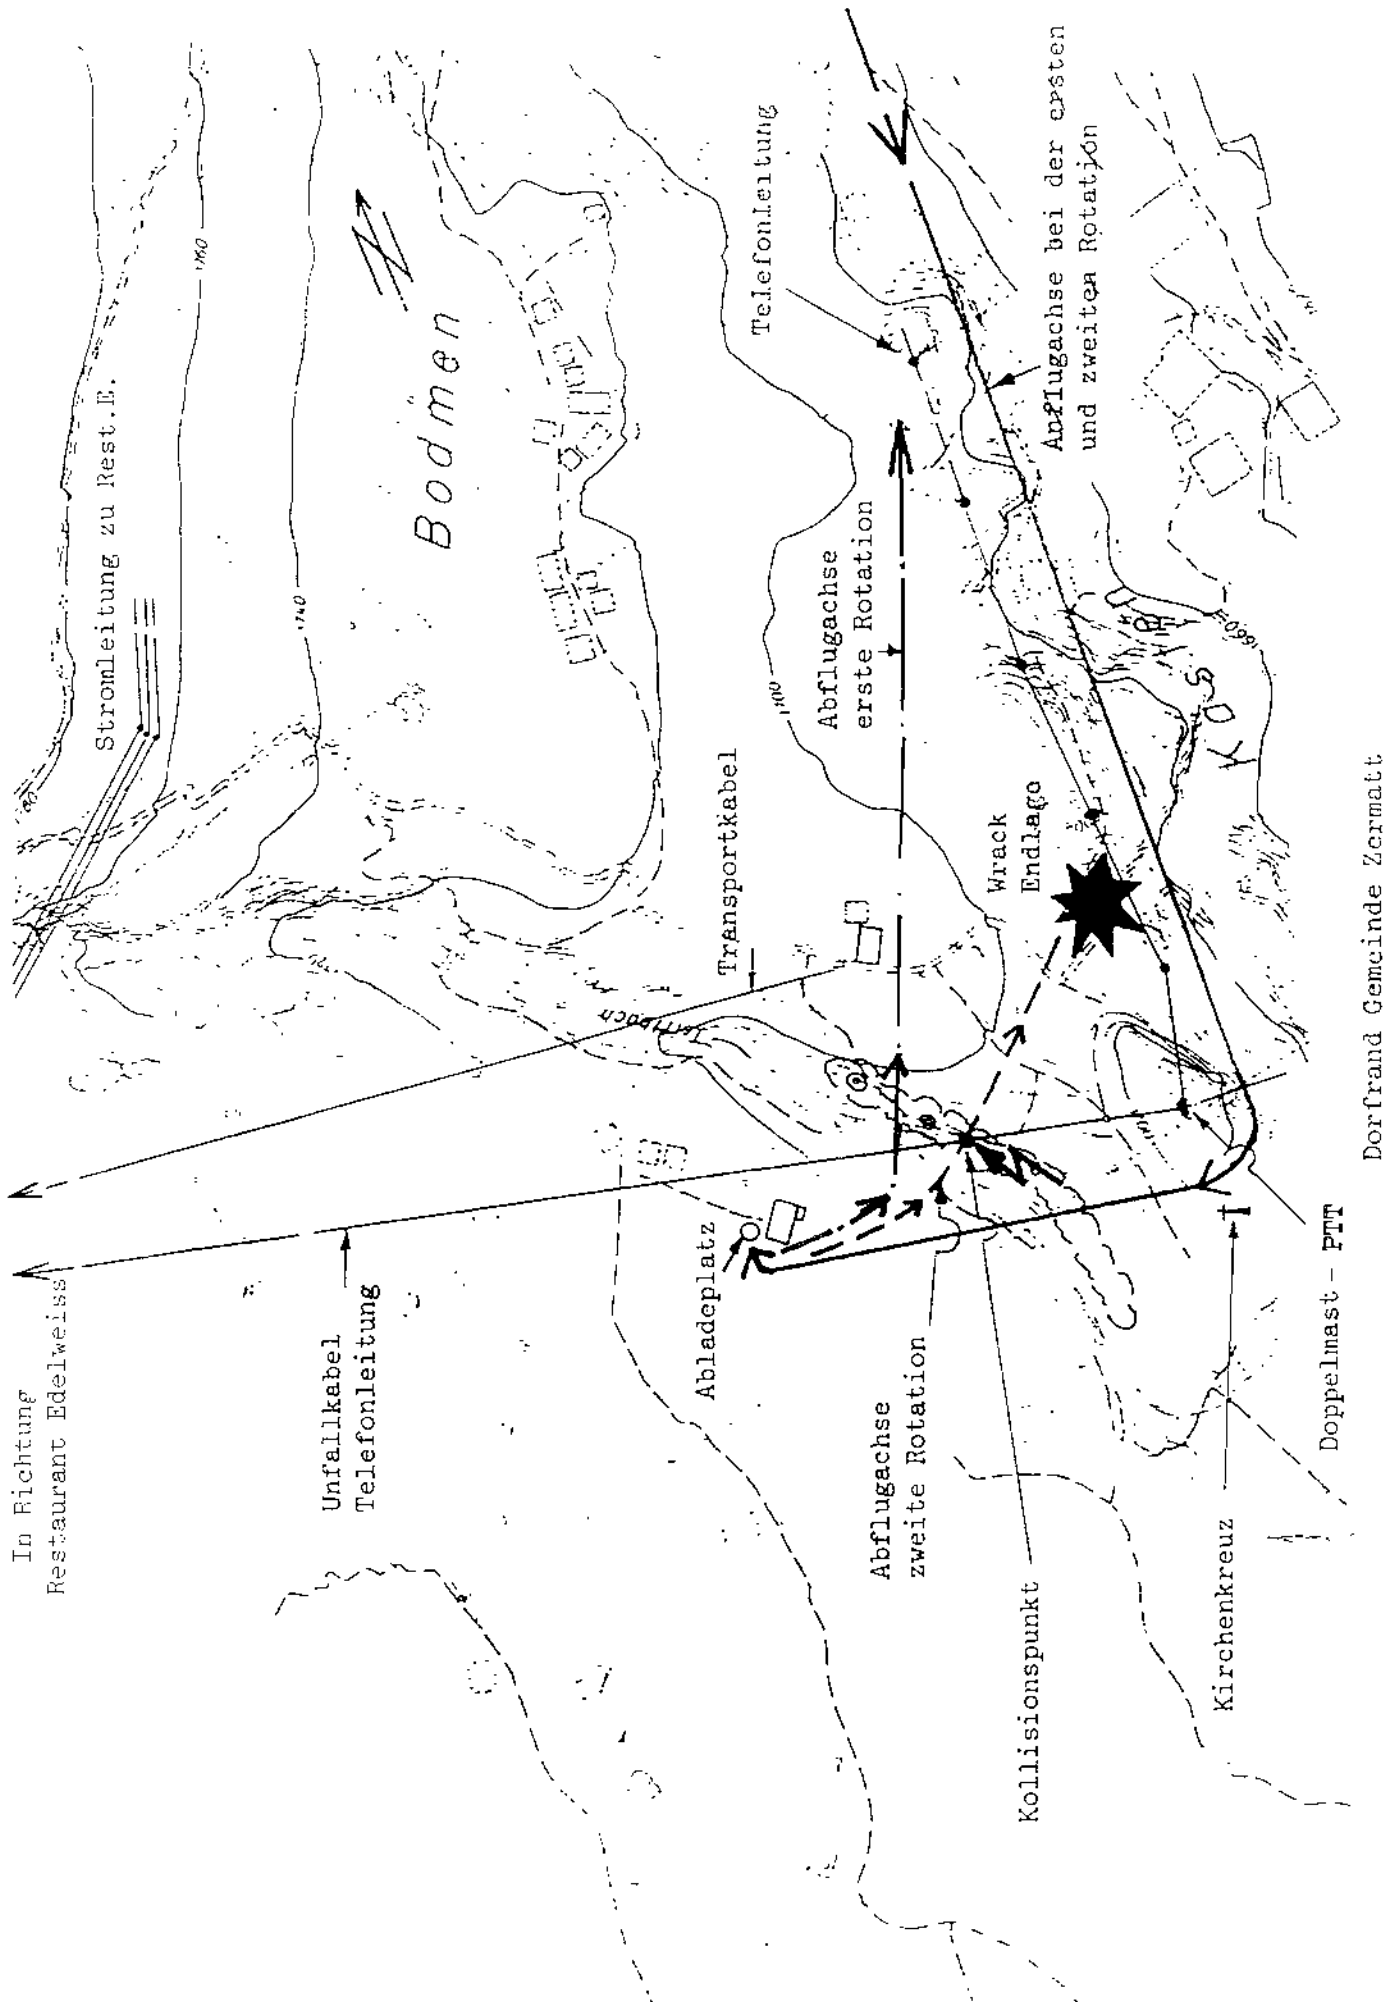
SICHTANFLUG- UND LANDEKARTE-ICAO  
CARTE D'APPROCHE ET D'ATTERISSAGE A VUE-OACI

- wurde in der Luftfahrthinderniskarte 1:100'000, Blatt Nr. 47, Monte Rosa, eingetragen (Beilage 3, Kabel 3).
  - ist aus der am 31.3.1981 erschienenen Sichtanflug- und Landekarte (VAL) des Heliport Zermatt nicht ersichtlich.

- In der VAL-Sichtanflug- und Landekarte-ICAO Zermatt ist das Unfallkabel nicht eingetragen, da das Hindernis dem BAZL erst nach der Veröffentlichung der Karte gemeldet und später nie nachgetragen wurde.

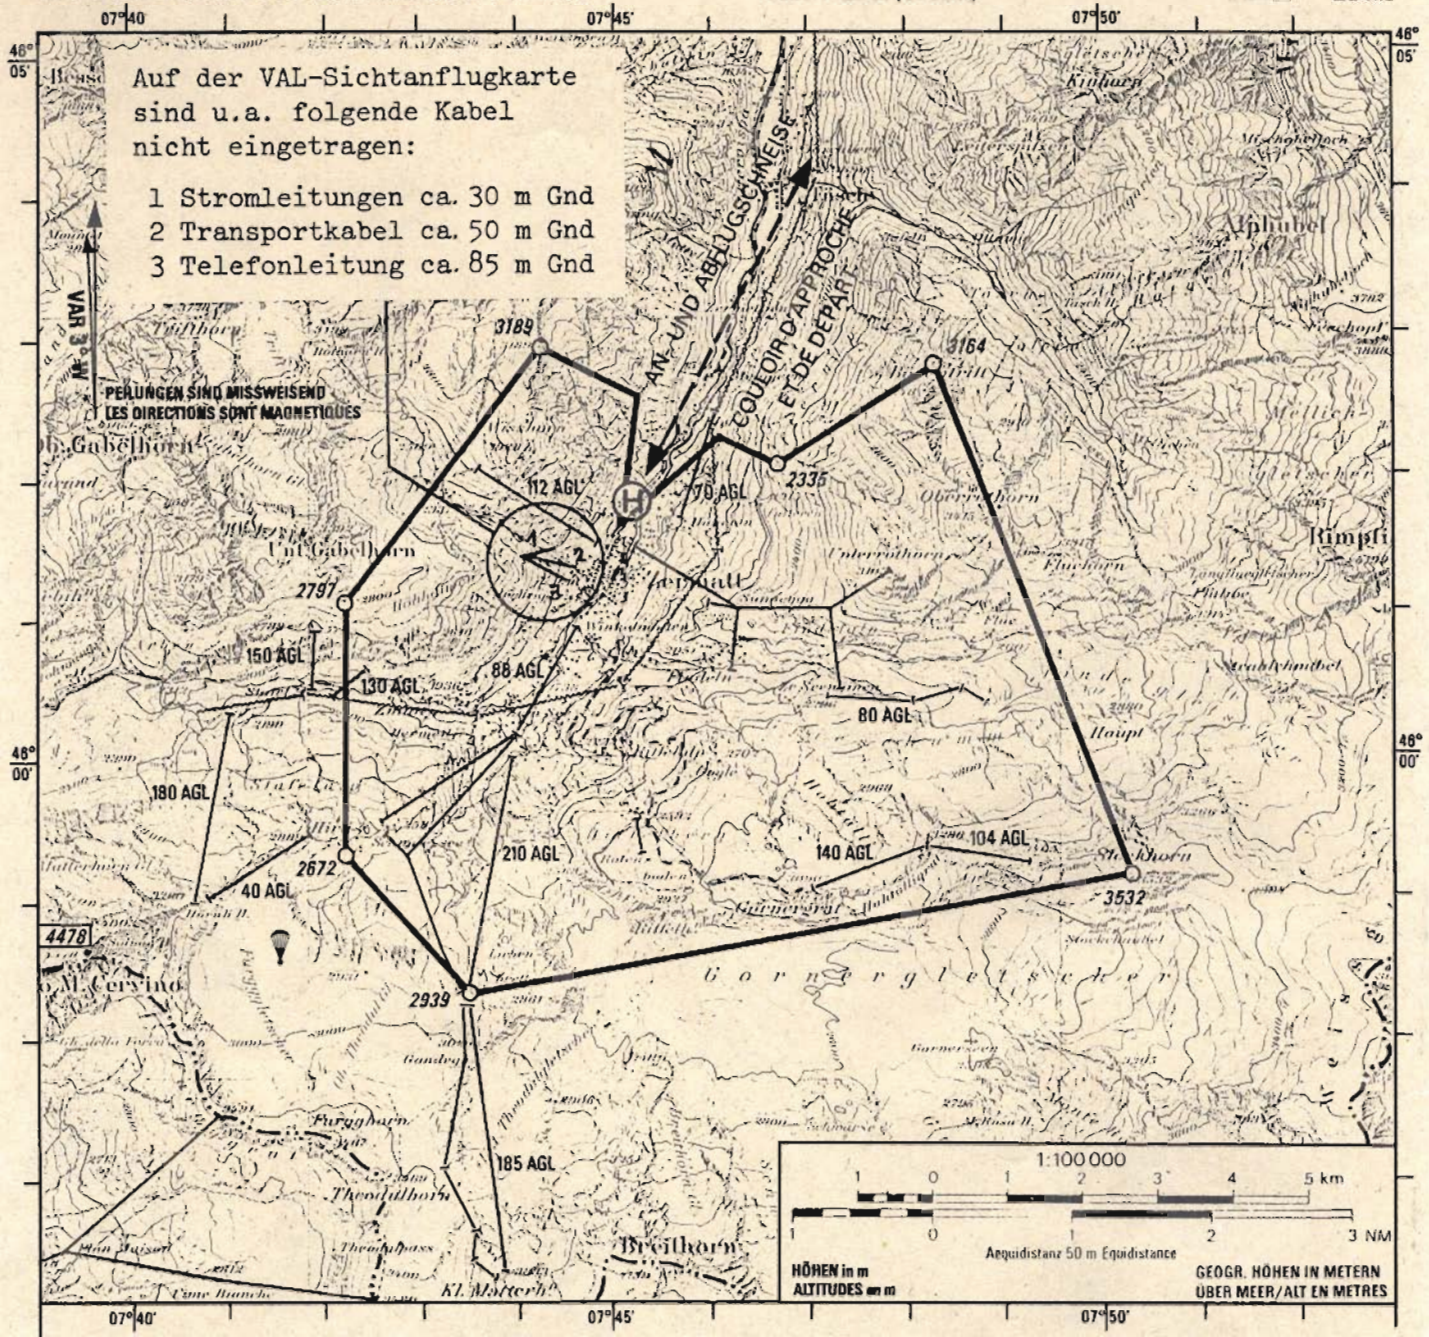
Landeskarte 1:100'000  
Blatt Nr.47, Monte Rosa

- Masse und Schwerpunkt befanden sich zum Unfallzeitpunkt innerhalb der vorgeschriebenen Grenzen.
- Die Telefonleitung ("Unfallkabel") war mit einer Luftfahrthindernismeldung publiziert und in der Luftfahrthinderniskarte 1: 100'000 (Blatt Nr. 47, Monte Rosa) eingezeichnet, aber nicht markiert. Der Pilot kannte das Kabel jedoch nicht. Die Karte (Blatt Nr. 47) ist nicht vollständig nachgetragen. Es fehlten die nicht gemeldeten Hindernisse.

Unfallkabel eingetragen

Es fehlen: - Transportkabel  
- Stromleitungen

\* Die Bahn von Zermatt aufs  
Wishhorn besteht nicht mehr.  
Das Kabel könnte ausgetragen  
werden
