Rapport final de la Commission fédérale d'enquête sur les accidents d'aviation

concernant l'accident

de l'avion Learjet 31, N 311 DF

le 26 octobre 1988

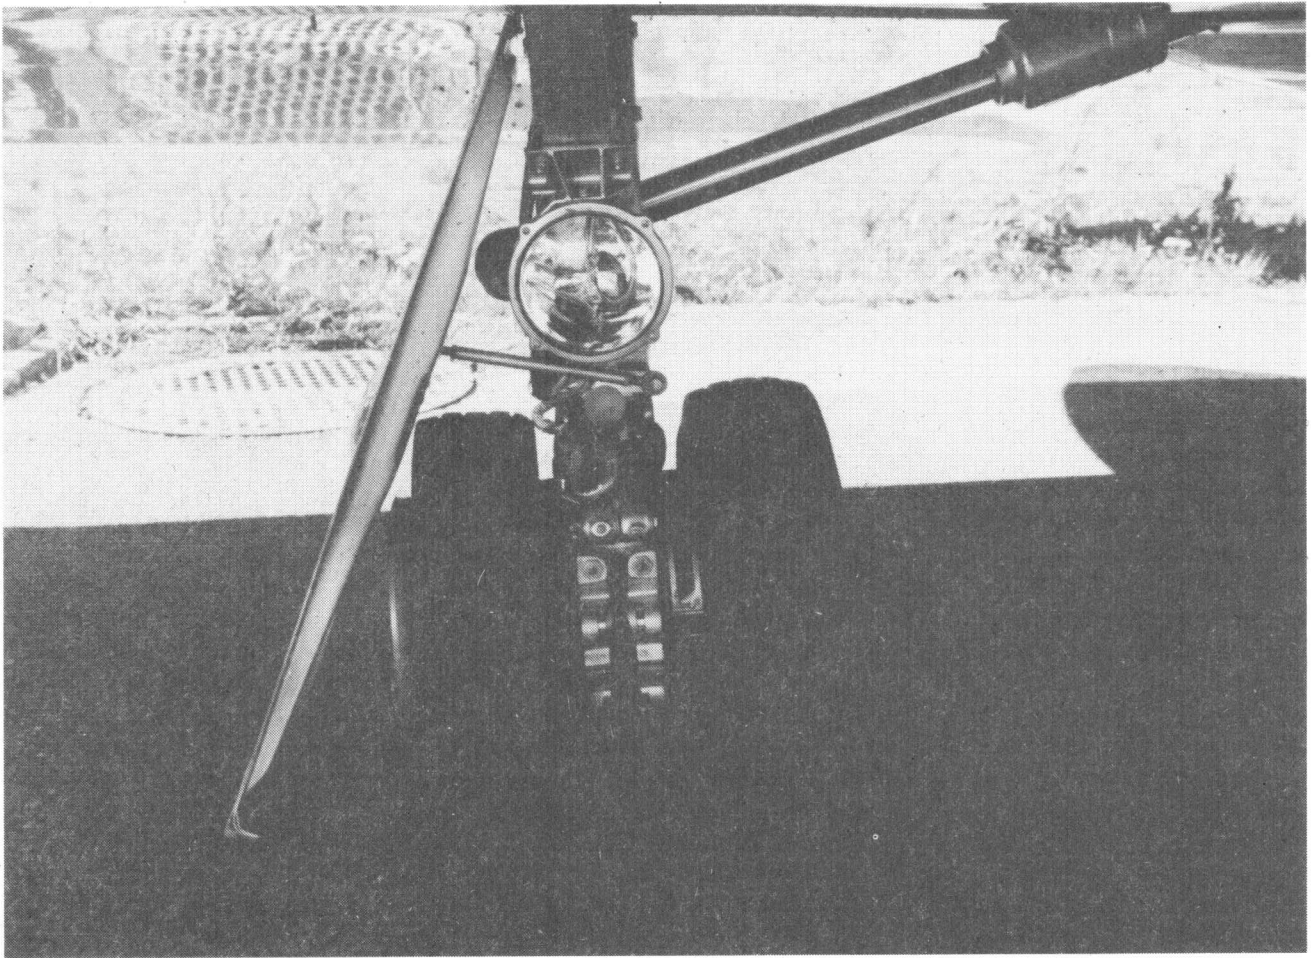
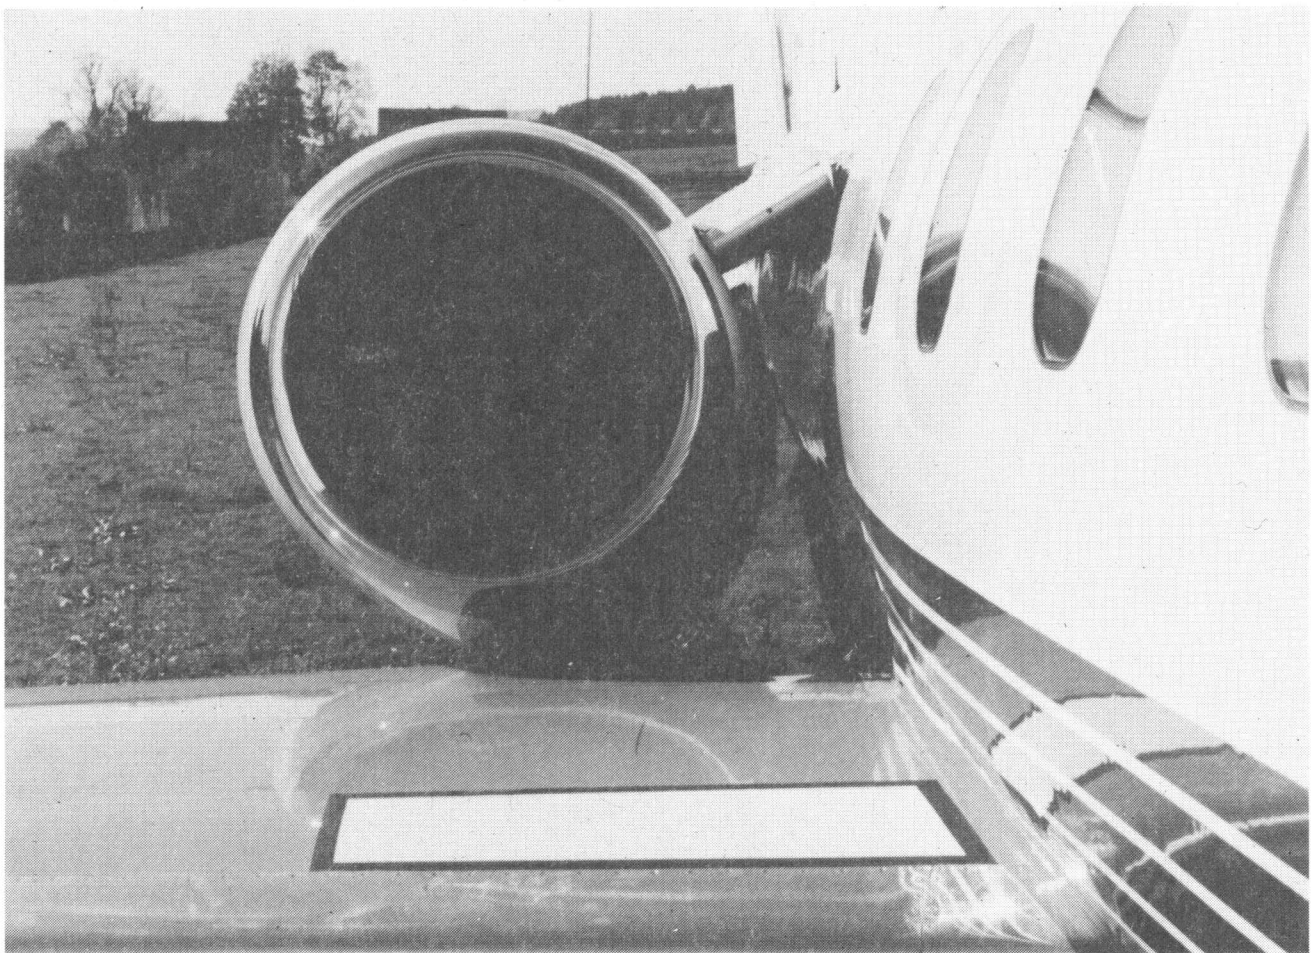
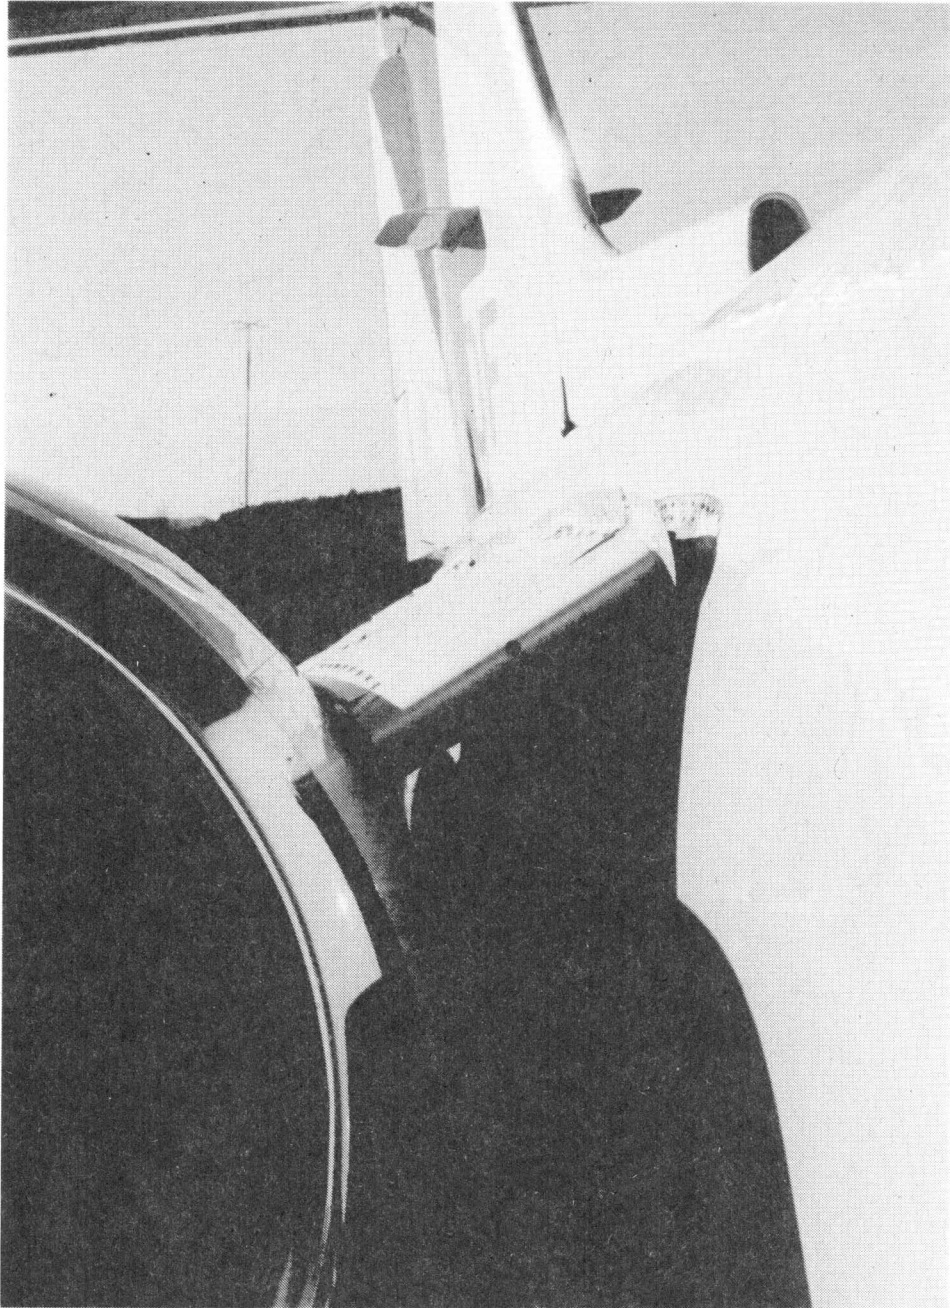
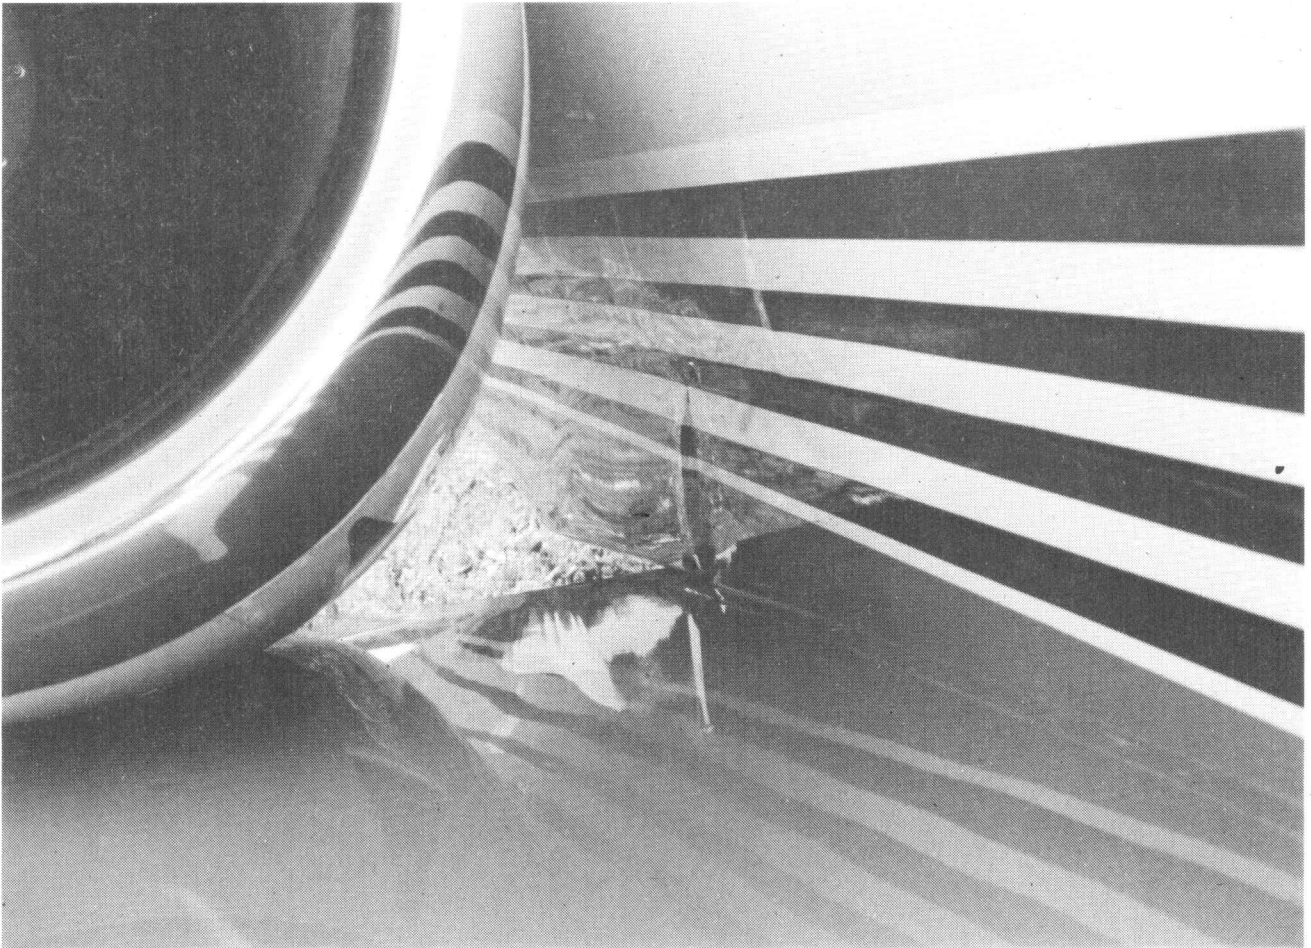
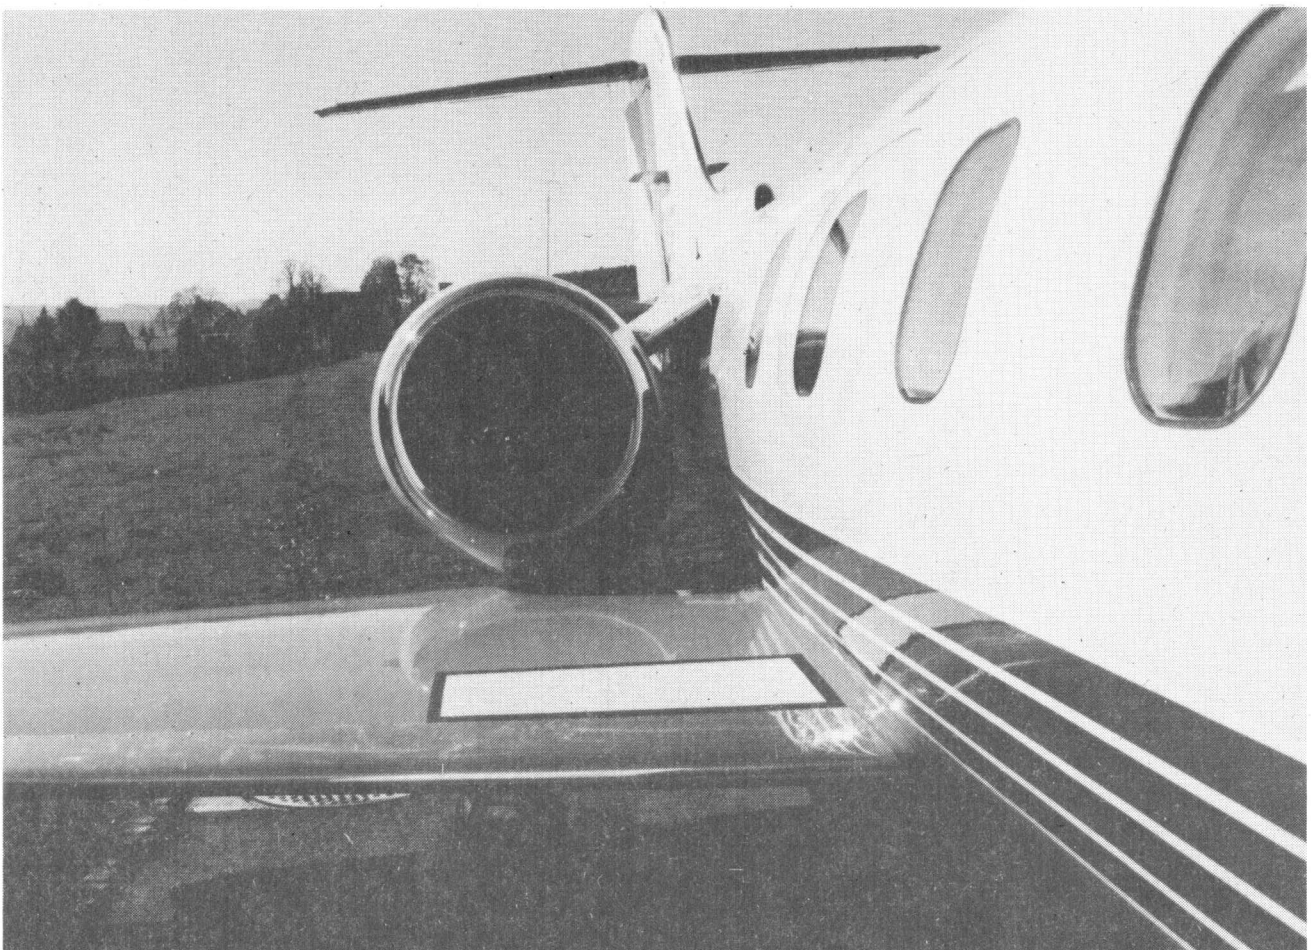
1.3 Dommmages à l'aéronef (voir annexes 1 a - d)

- 1) Les attaches du moteur droit sont soit tordues, soit rompues. Le moteur "pend" et le capotage s'appuie sur l'aile droite.

- 2) Les attaches du moteur gauche sont tordues, une fente est bien visible entre les nacelles et le fuselage.
- 3) Le fuselage présente des deux côtés des plis en-dessous des nacelles-moteur, ainsi que des fissures au-dessus des emplantures d'ailes.
- 4) L'amortisseur du train principal droit est affaissé.
- 5) Les roues du train d'atterrissage droit ont dû être changées afin de permettre le déplacement de l'appareil au sol.

Après l'atterrissage, les pilotes ont constaté que les deux pneus du train droit étaient dégonflés.

- 6) Les moustaches de l'arrière du fuselage (delta fins) présentent de légers dommages dus au frottement avec la piste lors de l'atterrissage en position très cabrée.
