Rapporto finale della Commissione federale d'inchiesta sugli infortuni aeronautici

concernente l'infortunio

dell'aeroplano Fanjet Falcon DA 20-F, VR-BJB
del 15 gennaio 1988
sulla pista 21 dell'aerodromo di Lugano-Agno

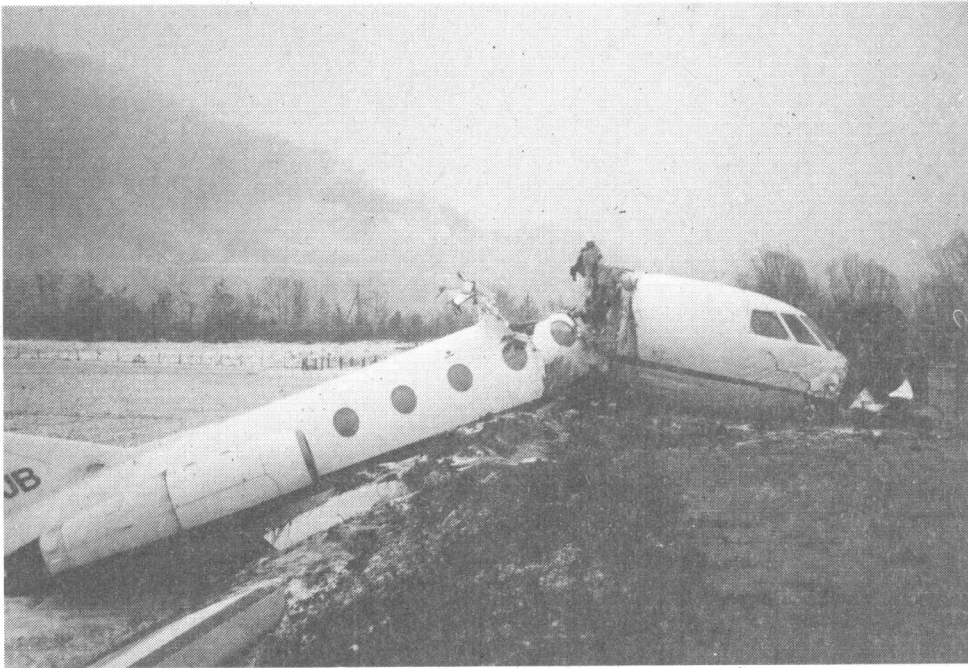
Final position of the aircraft at the causeway

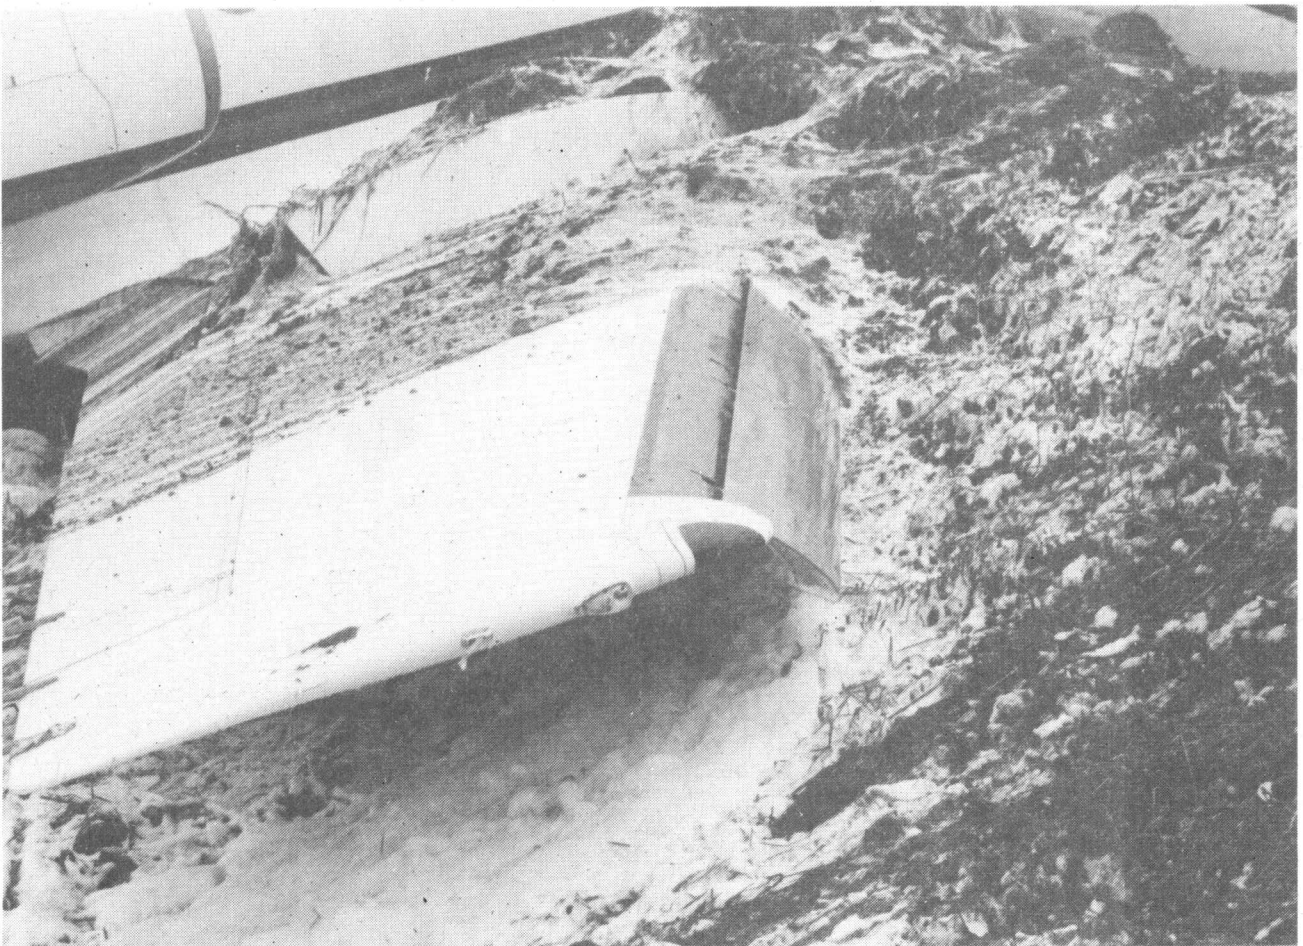
- Gli aerofreni poterono essere aperti manualmente senza troppi sforzi, ciò che fa supporre che erano degli aerofreni modificati senza blocaggio nella posizione finale. Le alette sono mantenute nella posizione rientrata o estesa, solo dalla pressione idraulica. Siccome non si è trovata sporcizia fra i bordi delle alette e l'ala, come invece sopra le alette, si può ammettere che al momento dell'infortunio le alette erano rientrate.

Slats in T/O Position

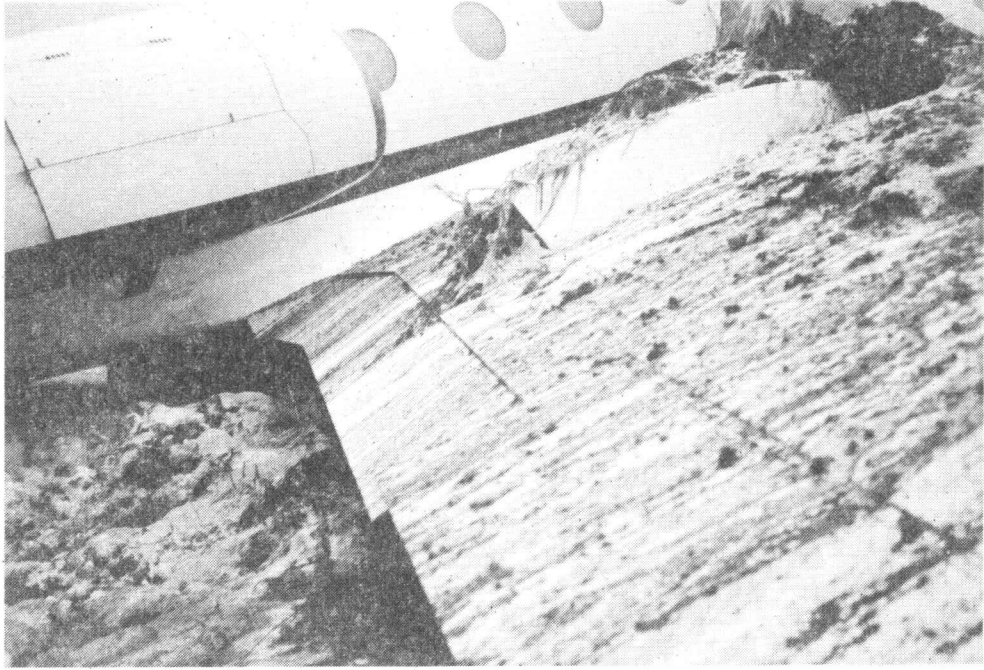
Right wing; no interruption of the mudtraces from the airbrakes

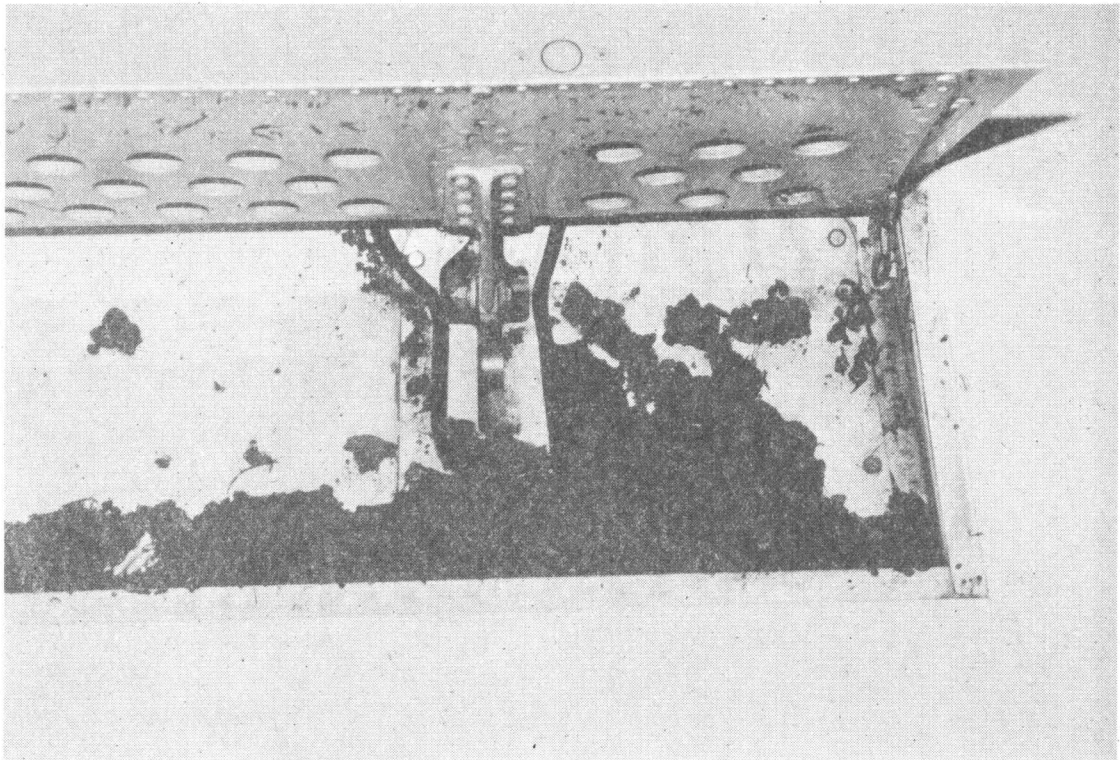
No dirt visible between airbrakes and the niche

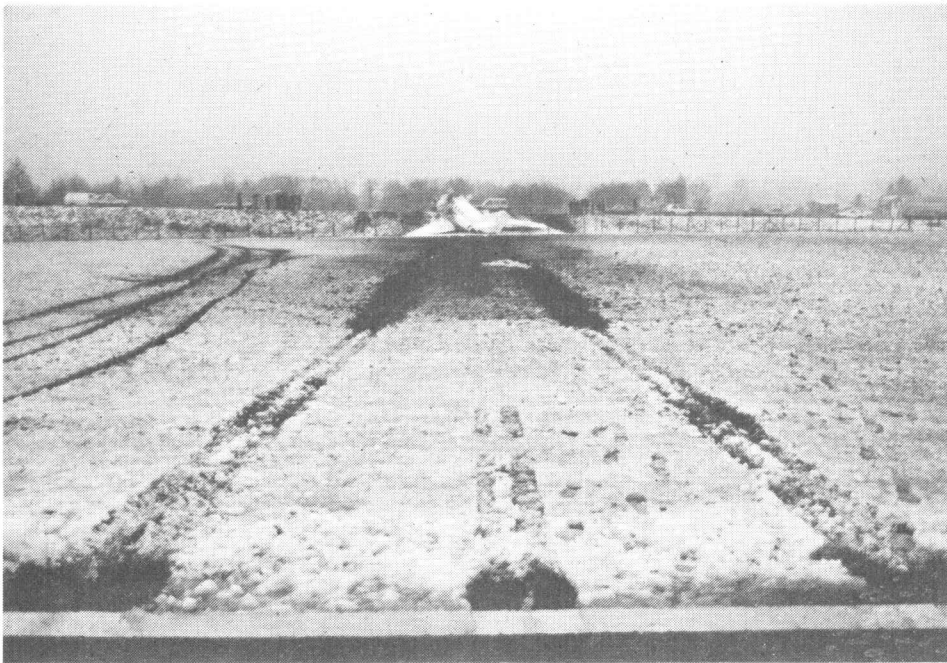
The aircraft track is almost not visible in the small depression behind the runway end

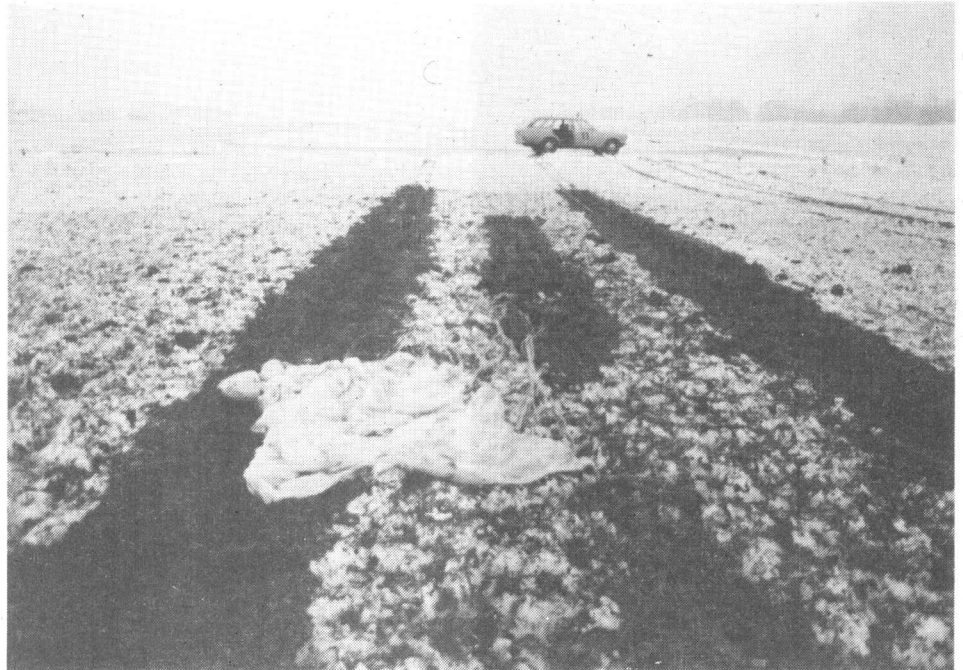
il coperchietto d'ispezione. La serratura del paracadute si trovava in posizione chiusa, ma siccome i tiranti, la parte posteriore della fusoliera e la spina di sgancio furono fortemente deformati durante il trasporto, non si poté definire quando la serratura fu bloccata.

Position
of the brakechute

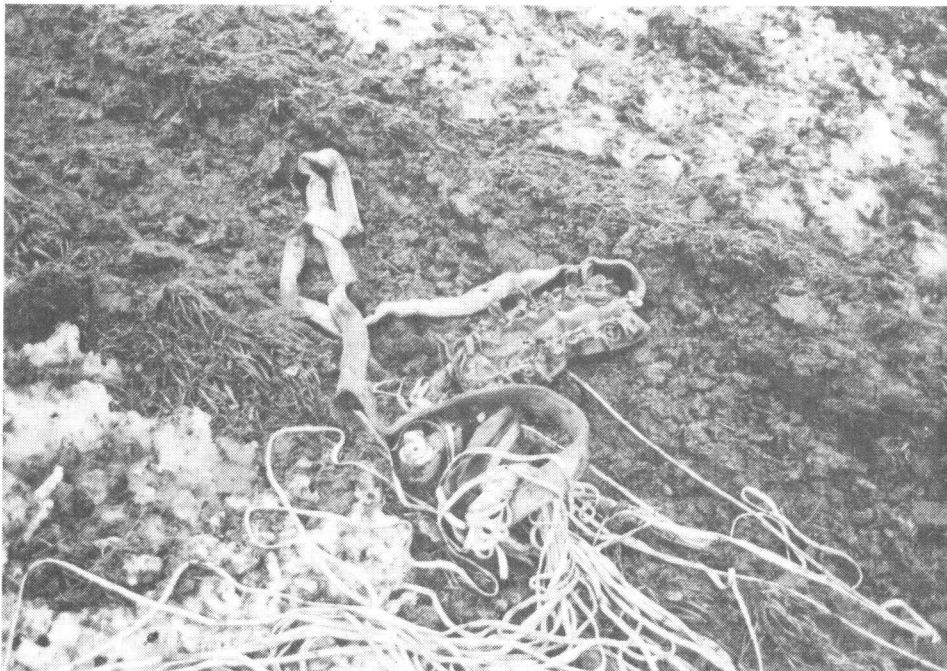
Shakle of the brakechute
