# **Rapport final de la Commission fédérale d'enquête sur les accidents d'aviation**

**concernant l'accident**

d'avion CAP 10B, HB-SAX  
du 23 octobre 1990  
Commune d'Etagnières/VD

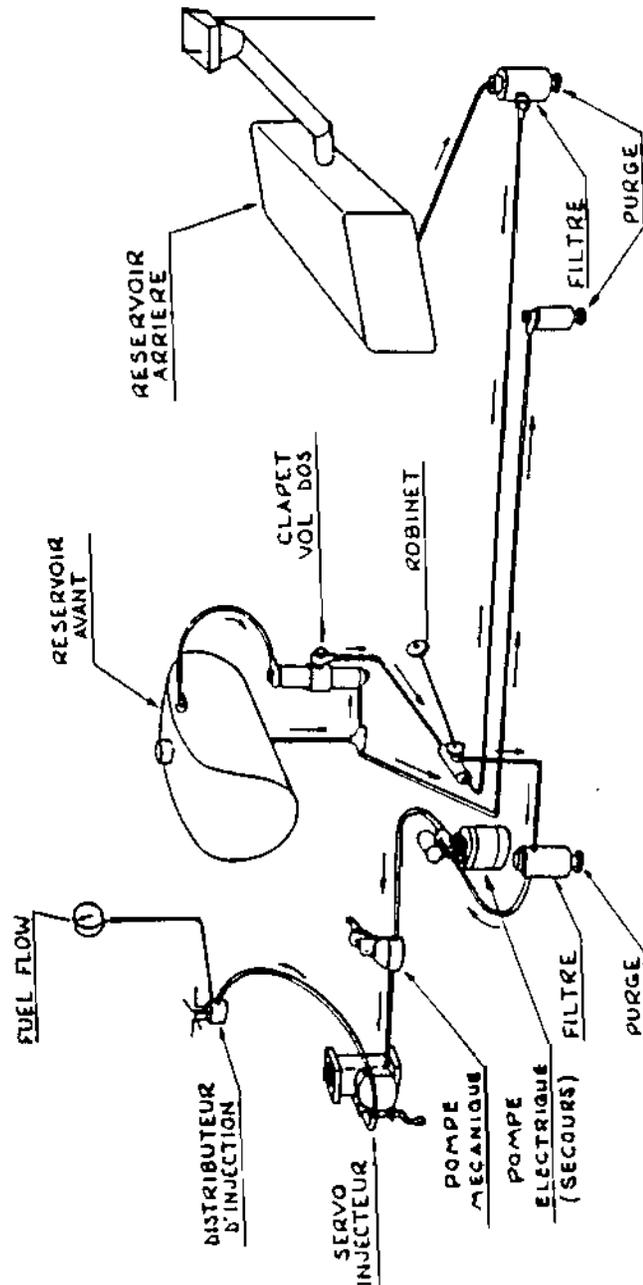
- CIRCUIT D'ESSENCE -

- Le circuit d'alimentation en essence a été vérifié. Du réservoir jusqu'à l'entrée du servo-injecteur, en passant par tous les composants intermédiaires, aucun défaut n'a été décelé. De même, le distributeur d'injection était en parfait état de marche.
- En revanche, l'examen du servo-injecteur a révélé que la membrane de la capsule de régulation du débit de carburant était poreuse. De l'essence pouvait passer du compartiment "carburant" de la capsule dans le compartiment "air" et contaminer même les prises d'air du dispositif manométrique situé dans le canal principal d'admission d'air du servo-injecteur.
- La situation météorologique était la suivante:

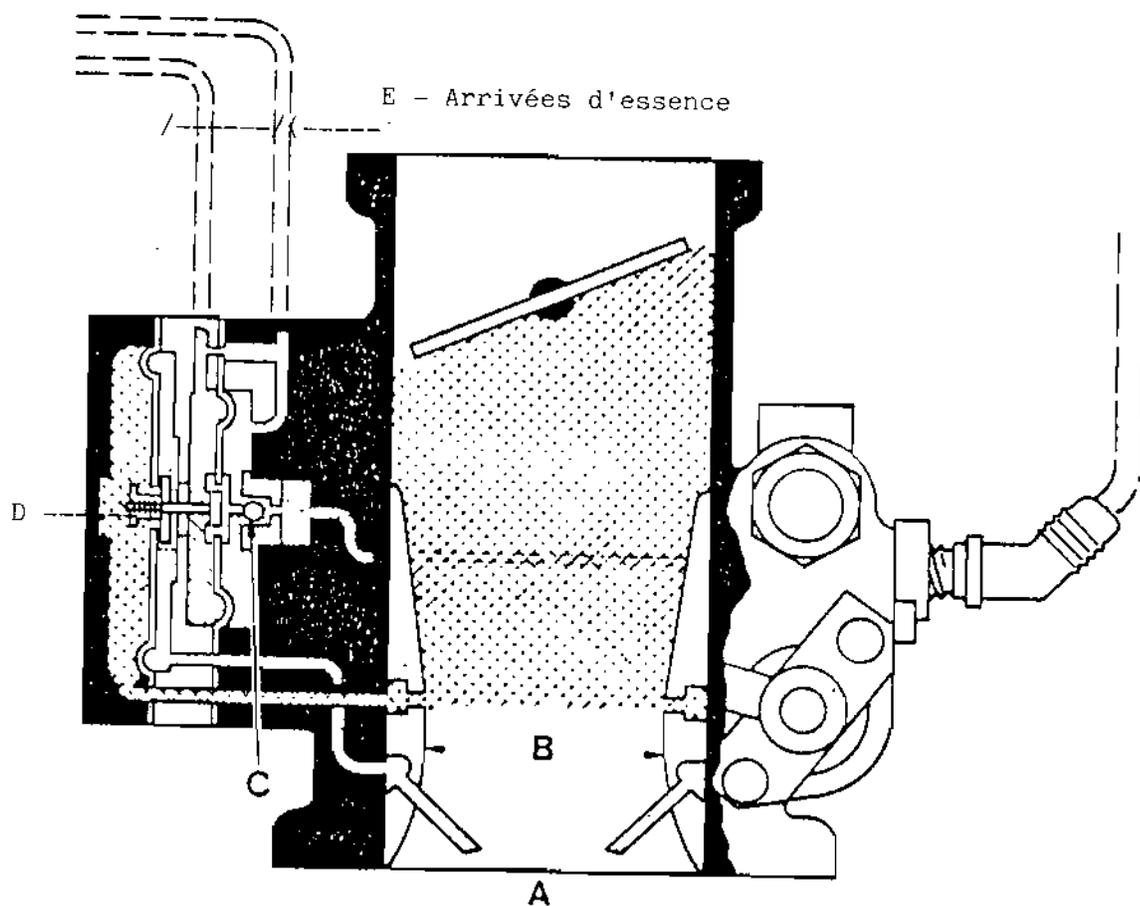
SERVO-INJECTEUR BENDIX

Les tests du servo-injecteur, exécutés sur un banc d'essai, ont montré sans conteste que le diaphragme de la capsule manométrique du régulateur du débit de carburant était perméable et permettait ainsi à l'essence de s'infiltrer dans le compartiment "air". La contamination de ce dernier pouvait s'étendre jusque dans le conduit qui aboutit à l'étranglement Venturi situé dans le canal principal d'admission d'air du servo-injecteur. De ce fait, le réglage du débit d'essence tendait vers un mélange air-essence trop riche. Les mesures effectuées ont indiqué des valeurs hors des tolérances fixées par le constructeur (la molette de réglage de richesse, encore munie du plomb de contrôle d'origine, était vissée déjà du côté "mélange pauvre"). Les défauts constatés au niveau du diaphragme ne sont pas nouveaux pour ce type de servo-injecteur. Successivement, en 1973, 1978, 1979 et 1981, des défauts de cette membrane ont fait l'objet de consignes de la part du constructeur, qui ont été diffusées par l'Office fédéral de l'aviation civile au moyen de communications techniques appropriées. Depuis 1981, aucune nouvelle communication n'a été émise, ce qui laisse supposer que les problèmes rencontrés ont été résolus; en fait, le no de série du servo-injecteur en cause ne figure pas sur les listes d'appareils défectueux.

Cependant, dans le cas particulier, les constatations évoquées n'expliquent pas entièrement la cause de la panne. En effet, pour que le moteur - qui tournait à un régime élevé de pleins gaz - se mette subitement au ralenti, il aurait fallu que le diaphragme se place tout aussi subitement en position de repos-ralenti, autrement dit, qu'il n'y ait plus de différence de pression d'air appliquée sur la membrane. Aussi a-t-on essayé de reproduire la panne. Après avoir remonté le servo-injecteur (sans l'avoir ouvert) sur l'avion accidenté et fait tourner le moteur à différents régimes pendant un temps suffisamment long, aucune anomalie n'a été décelée.

On ne peut alors que supposer que les conséquences découlant des défauts constatés sur le diaphragme se seraient manifestées plus tardivement si le servo-injecteur n'avait pas équipé un avion de voltige. La baisse de régime s'étant produite sous l'action momentanée d'une forte accélération, on peut penser à une coïncidence fortuite, mais aussi que cela a contribué à avancer le moment de la panne, qui de toute façon se serait produite tôt ou tard.
