Schlussbericht der Eidgenössischen Flugunfall-Untersuchungskommission

über den Unfall

des Flugzeuges SOCATA TB10, HB-KAX
vom 15. Juli 1990
im Gebiet "Chrummelbach", Kleines Melchtal

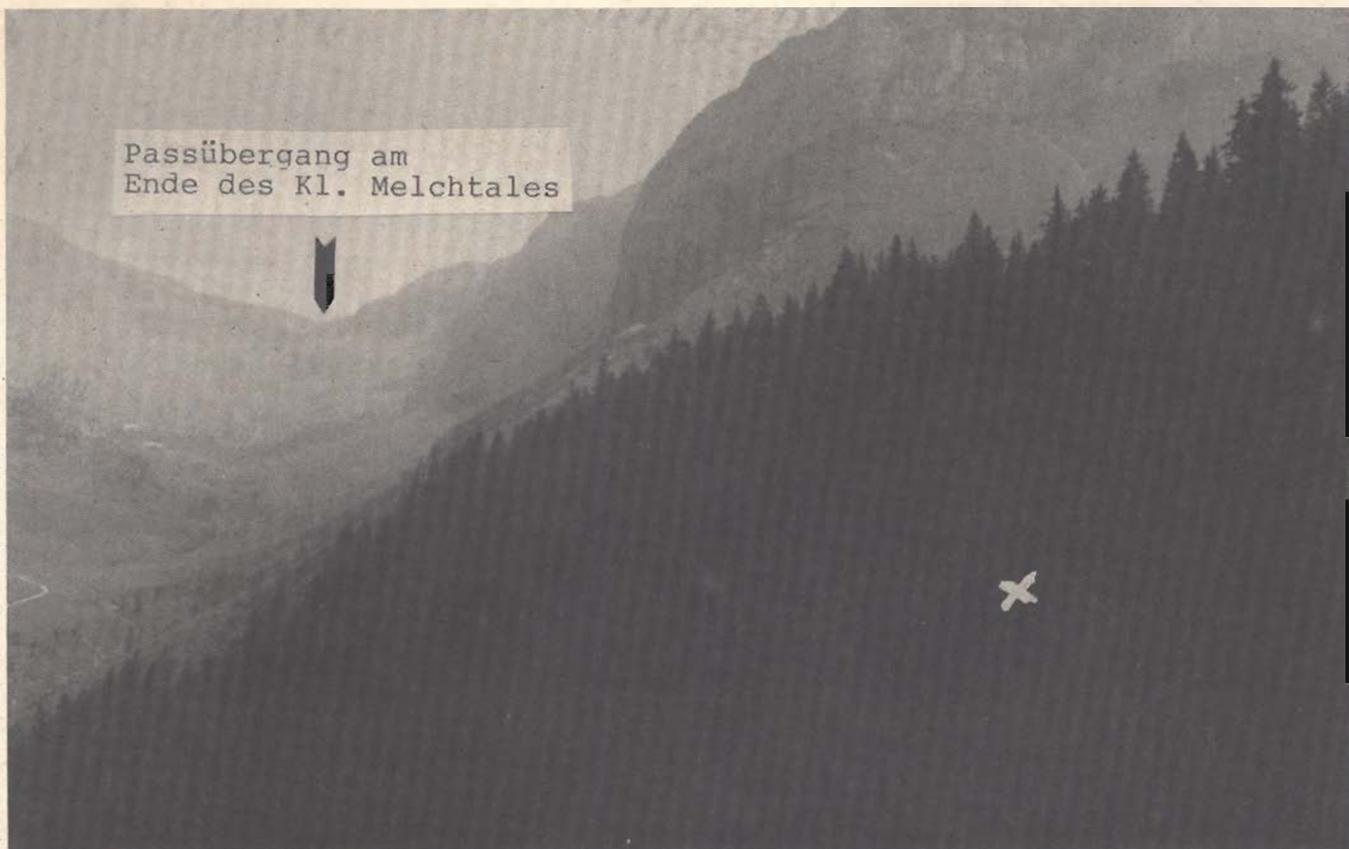
⊗ Unfallstelle in Flugrichtung bei Rekonstruktion mit Helikopter

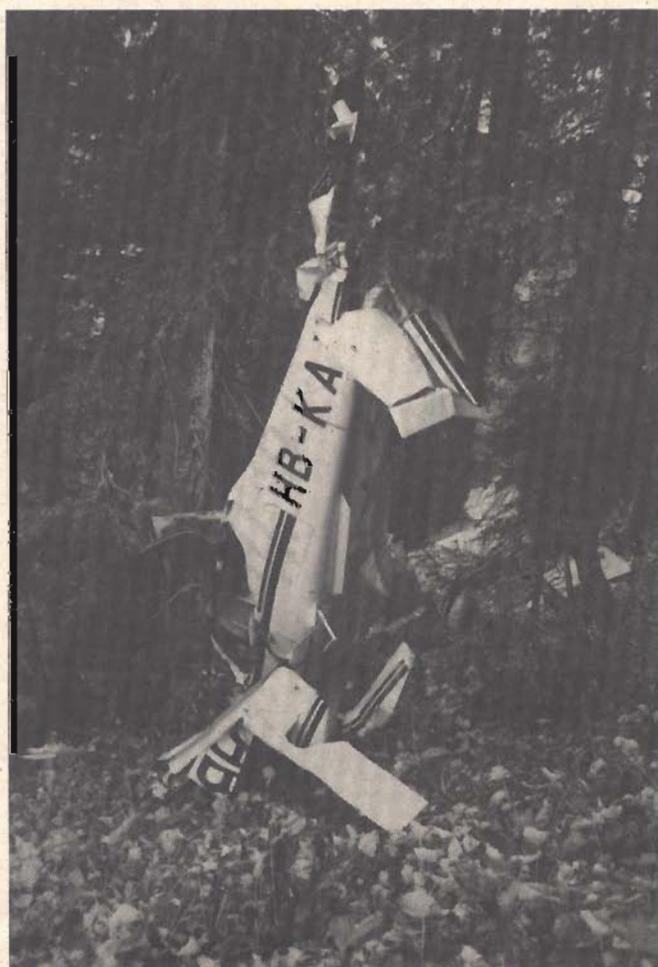
1.12.1 Das Flugzeug kollidierte in südlichem Kurs, annähernd im Horizontalflug, mit den Tannen. Der rechte Flügelteil befand sich ca. 5 m westlich der zweiten, im oberen Viertel abgebrochenen Tanne. Der rechte Flügelteil lag ca. 30 m östlich der Hauptaufschlagstelle im Waldboden. Der Propeller hatte die dritte Tanne (ca. 20 cm) auf halber Höhe glatt durchgeschlagen. Der Rumpf, auf der ganzen Länge gestaucht, lag Richtung Osten senkrecht auf dem abgeknickten Motor. Die totale Distanz von der ersten beschädigten Tanne bis zur Endlage des Rumpfes betrug etwa 50 m.

Endlage Rumpf

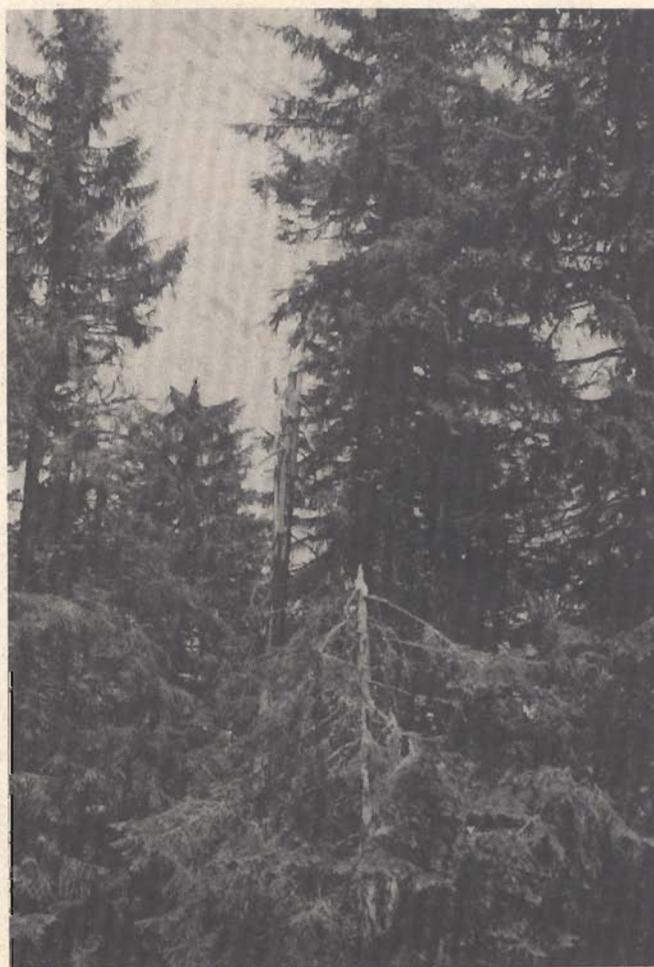
abgeschlagene Tannen, Sicht gegen Flugrichtung
