Rapport final de la Commission fédérale d'enquête sur les accidents d'aviation

de l'hélicoptère SA 315 B "Lama", HB-XTO
Air Glaciers S.A.
du 19 juillet 1990
à Heiligkreuz/VS

HELIKOPTERABSTURZ - AIR-GLACIERS

PLANSKIZZE

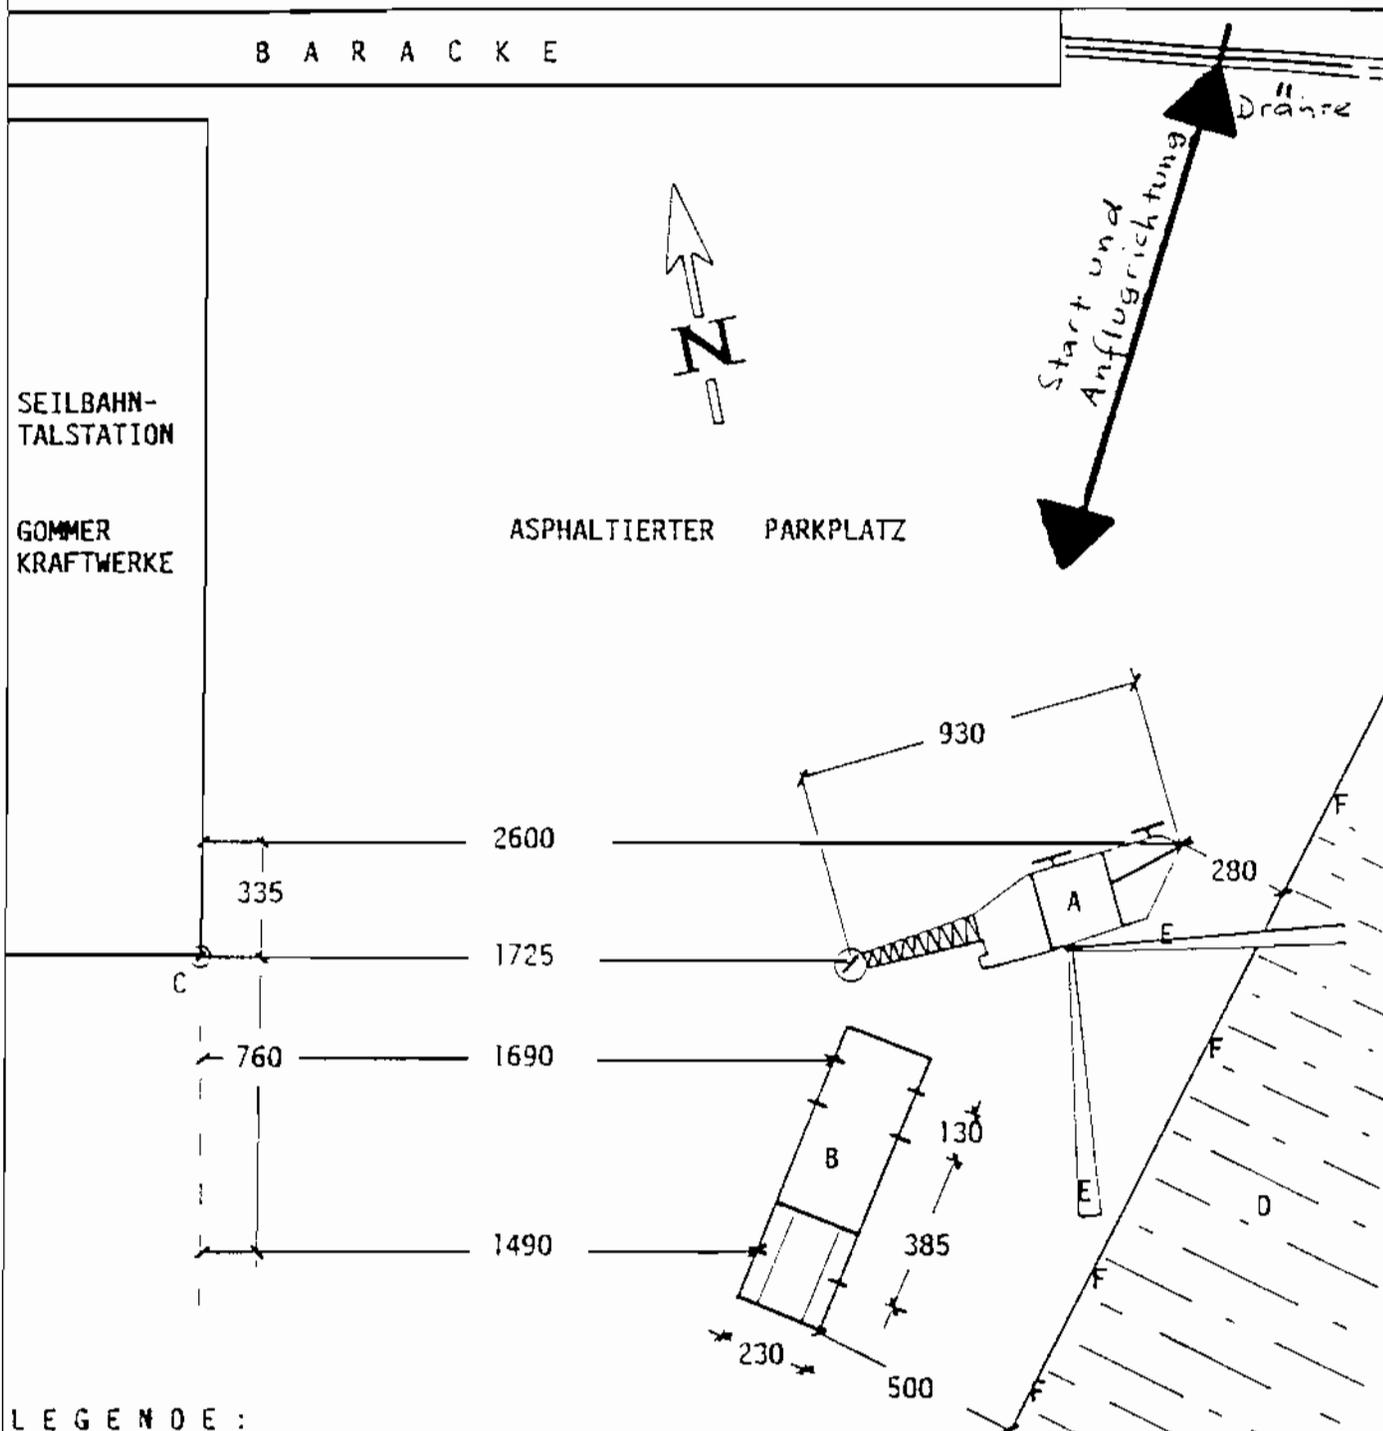
L'hélicoptère gît sur le côté droit. Deux pales du rotor principal sont tournées vers l'avant et une vers l'arrière, toutes trois fortement endommagées. Le centre de la cabine se trouve à 6 m de l'arrière du camion-silo et le rotor de queue à 1,5 m. Les traces d'impact relevées sur le bord d'attaque des pales permettent de conclure que le choc avec le silo s'est produit à 0,25 m de leur extrémité. Selon des témoins la turbine s'est arrêtée dès que l'hélicoptère s'est écrasé au sol. Il ne reste plus que le moyeu du rotor de queue. L'ensemble boîte de transmission principale et turbine est fortement endommagé. Le câble du délesteur est décroché. La vanne de sortie du béton du camion-silo se trouve à 18 m du coin du bâtiment de la station inférieure du téléphérique. L'impact avec le silo s'est produit à 5,9 m du sol. Un grand nombre de débris et de pièces métalliques est projeté sur l'ensemble de la place.

- A - Unfallendlage Helikopter AIR-GLACIERS;
- B - Standort des Lastwagens VS 86'432, VOLKEN Fiesch;
- C - Fixpunkt, Mauerecke der Seilbahntalstation;
- D - Böschung am Parkplatzrand;
- E - Rotorblätter des Helikopters;
- F - Ende des asphaltierten Platzes.
