Rapport final de la Commission fédérale d'enquête sur les accidents d'aéronefs

des avions Convair CV-440 HB-IMF et Cessna 172 HB-CPY

survenu le 7 novembre 1963

à l'aéroport de Genève - Cointrin

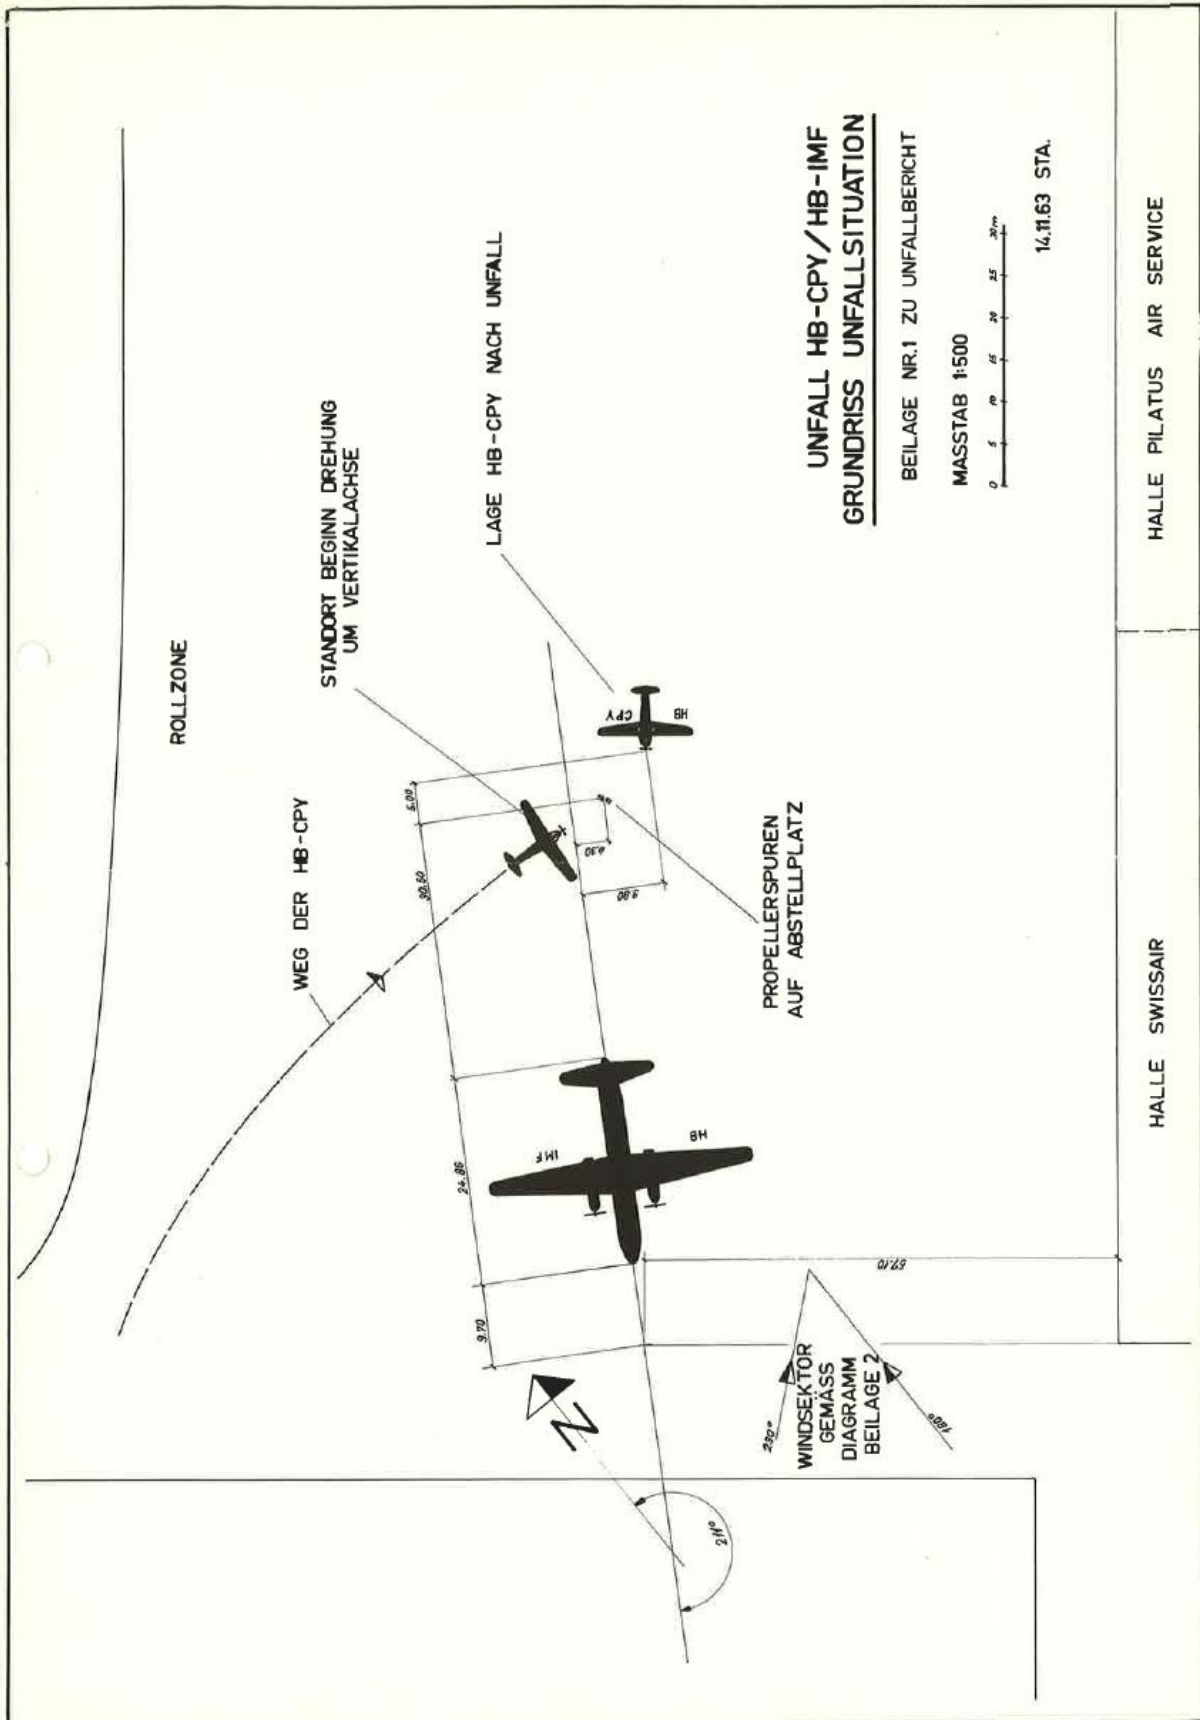
BEILAGE NR.1 ZU UNFALLBERICHT

Flugzeugabstellplatz vor Hangar Swissair auf dem Flughafen Genf-Cointrin (Details siehe Skizze, Beilage 1). Koordinaten: 496.450/120.200.

Zur gleichen Zeit führte der Meister mit der Convair Metropolitan HB-IMF auf dem Abbremsplatz einen Standlauf durch. Infolge des starken Westwindes von ca. 20 Kt. wurde das Flugzeug in die Windachse gestellt (siehe Skizze, Beilage 1). Der Meister sah wohl die Cessna rechts von seinem Standort,

Zu dieser Zeit hatte der El.-Mechaniker seine Prüfungen abgeschlossen und wollte zum Pilatus-Hangar zurückrollen. Dabei kreuzte er die Längsachse der Metropolitan zwischen 25 und 30 m hinter dem Heck. Der El.-Mechaniker verspürte plötzlich eine Linksdrehung seines Flugzeuges um die Hochachse und unmittelbar darauf überschlug sich die Cessna über die linke Flügelspitze und die Propellernabe auf den Rücken. Der Motor stand still. Der El.-Mechaniker, nur durch leichte Schürfwunden verletzt, schaltete das Hauptnetz aus und verliess das Flugzeug.

Die Route, die der El.-Mechaniker von seinem Prüfort zurück zur Halle eingeschlagen hat, war unzweckmässig. Dies umso mehr, als er die Möglichkeit gehabt hätte, auf dem Rollweg bis auf die Höhe des Pilatus-Hangar und von dort senkrecht zur Hallenfront zurückzurollen. Damit hätte er genügend Abstand von der Metropolitan gewonnen, um deren Propellerstrahl gefahrlos zu kreuzen. Die Aufstellung der Metropolitan mit dem Heck gegen den grossen Abstellplatz erscheint auf den ersten Blick ungünstig. Bei dieser Windrichtung und Stärke ist diese Aufstellung durch die örtlichen Verhältnisse aufgezwungen. Es ist nur bei Düsenflugzeugen üblich, eine Wache zur Warnung vor dem Strahl aufzustellen.

Der Unfall der CESSNA HB-CPY ist darauf zurückzuführen, dass diese den Propellerstrahl der Convair-Metropolitan HB-IMP in zu geringer Distanz gekreuzt hat. Der starke Wind hat unfallfördernd gewirkt.

**UNFALL HB-CPY / HB-IMF
GRUNDRISS UNFALLSITUATION**
