Schlussbericht der Eidgenössischen Flugunfall-Untersuchungskommission

des Helikopters SA 319 B, HB-XOL
Air Zermatt AG
vom 30. Januar 1991

Schlussbericht

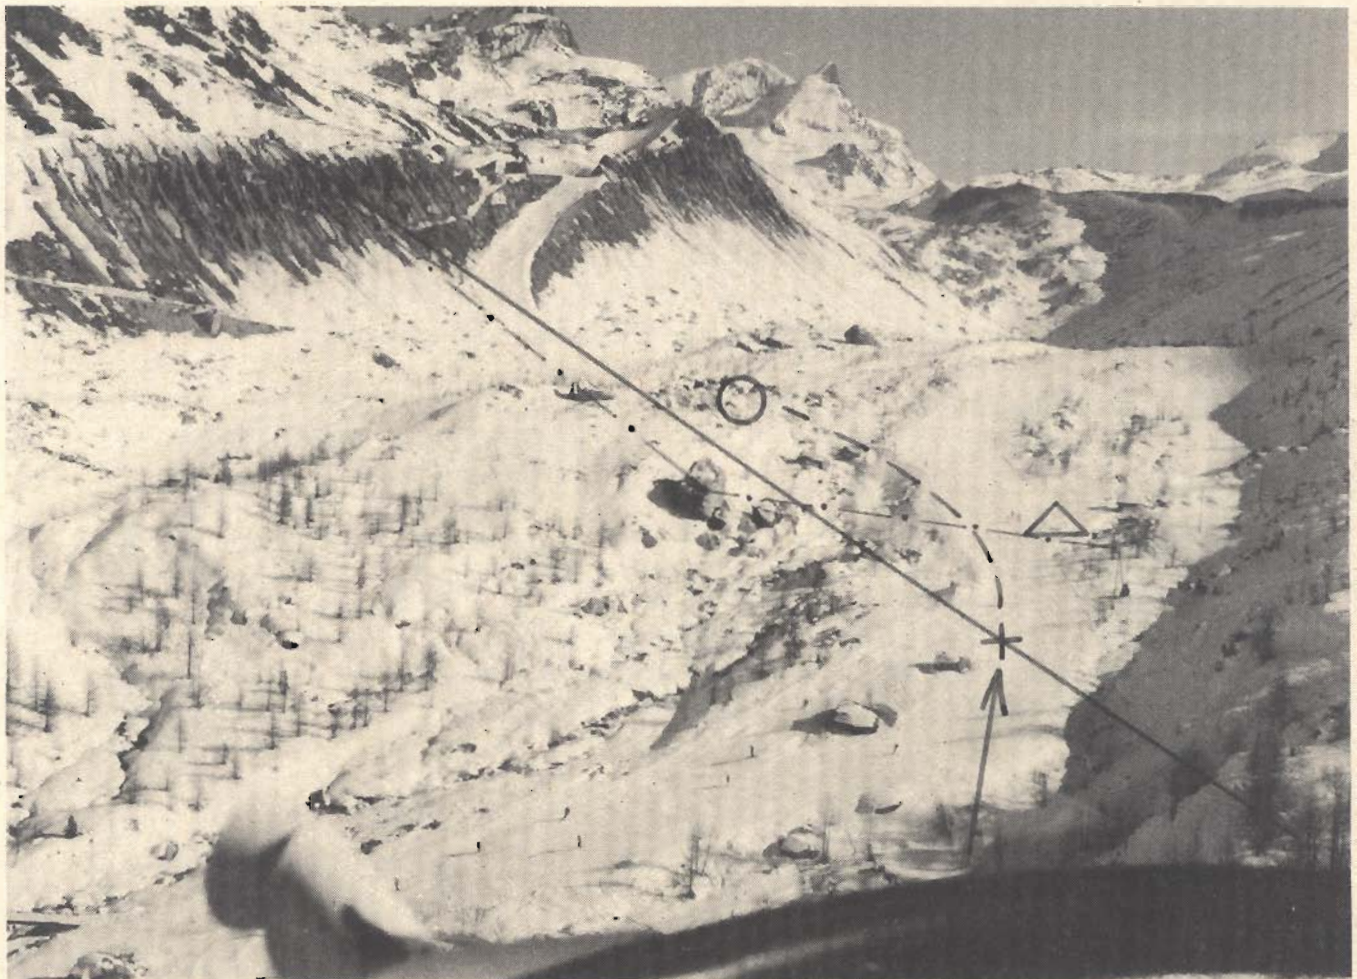
- Die beschädigte Telefonleitung bestand aus zwei 3 mm Durchmesser aufweisenden Drähten, wurde dem Bundesamt für Zivilluftfahrt (BAZL) gemeldet und war in der Flughinderniskarte 1:100'000 eingetragen (24.10.1983, Blatt Nr. 45, Monte Rosa). Die Leitung weist eine maximale Höhe über Grund von 73 m auf. Der Kollisionspunkt dürfte sich auf ca. 50 m/G befinden. Die Leitung war nicht markiert.

- Die Telefonleitung war dem Piloten bekannt. Er wurde bei seiner Anstellung, durch den Chefpiloten, auf die vorhandenen Kabel aufmerksam gemacht.
- Irrtümlicherweise glaubte der Pilot, dass die Leitungen von der nördlich gelegenen Moräne zu einem Felsbrocken (in der Mitte des Tales) führen und ab dort tiefhängend den südlichen Teil des Tales überqueren.
