# Schlussbericht der Eidgenössischen Flugunfall-Untersuchungskommission

## über den Unfall

des Flugzeuges Learjet 35 A, OO-LFY  
vom 10. Dezember 1990  
auf dem Flughafen Bern-Belp

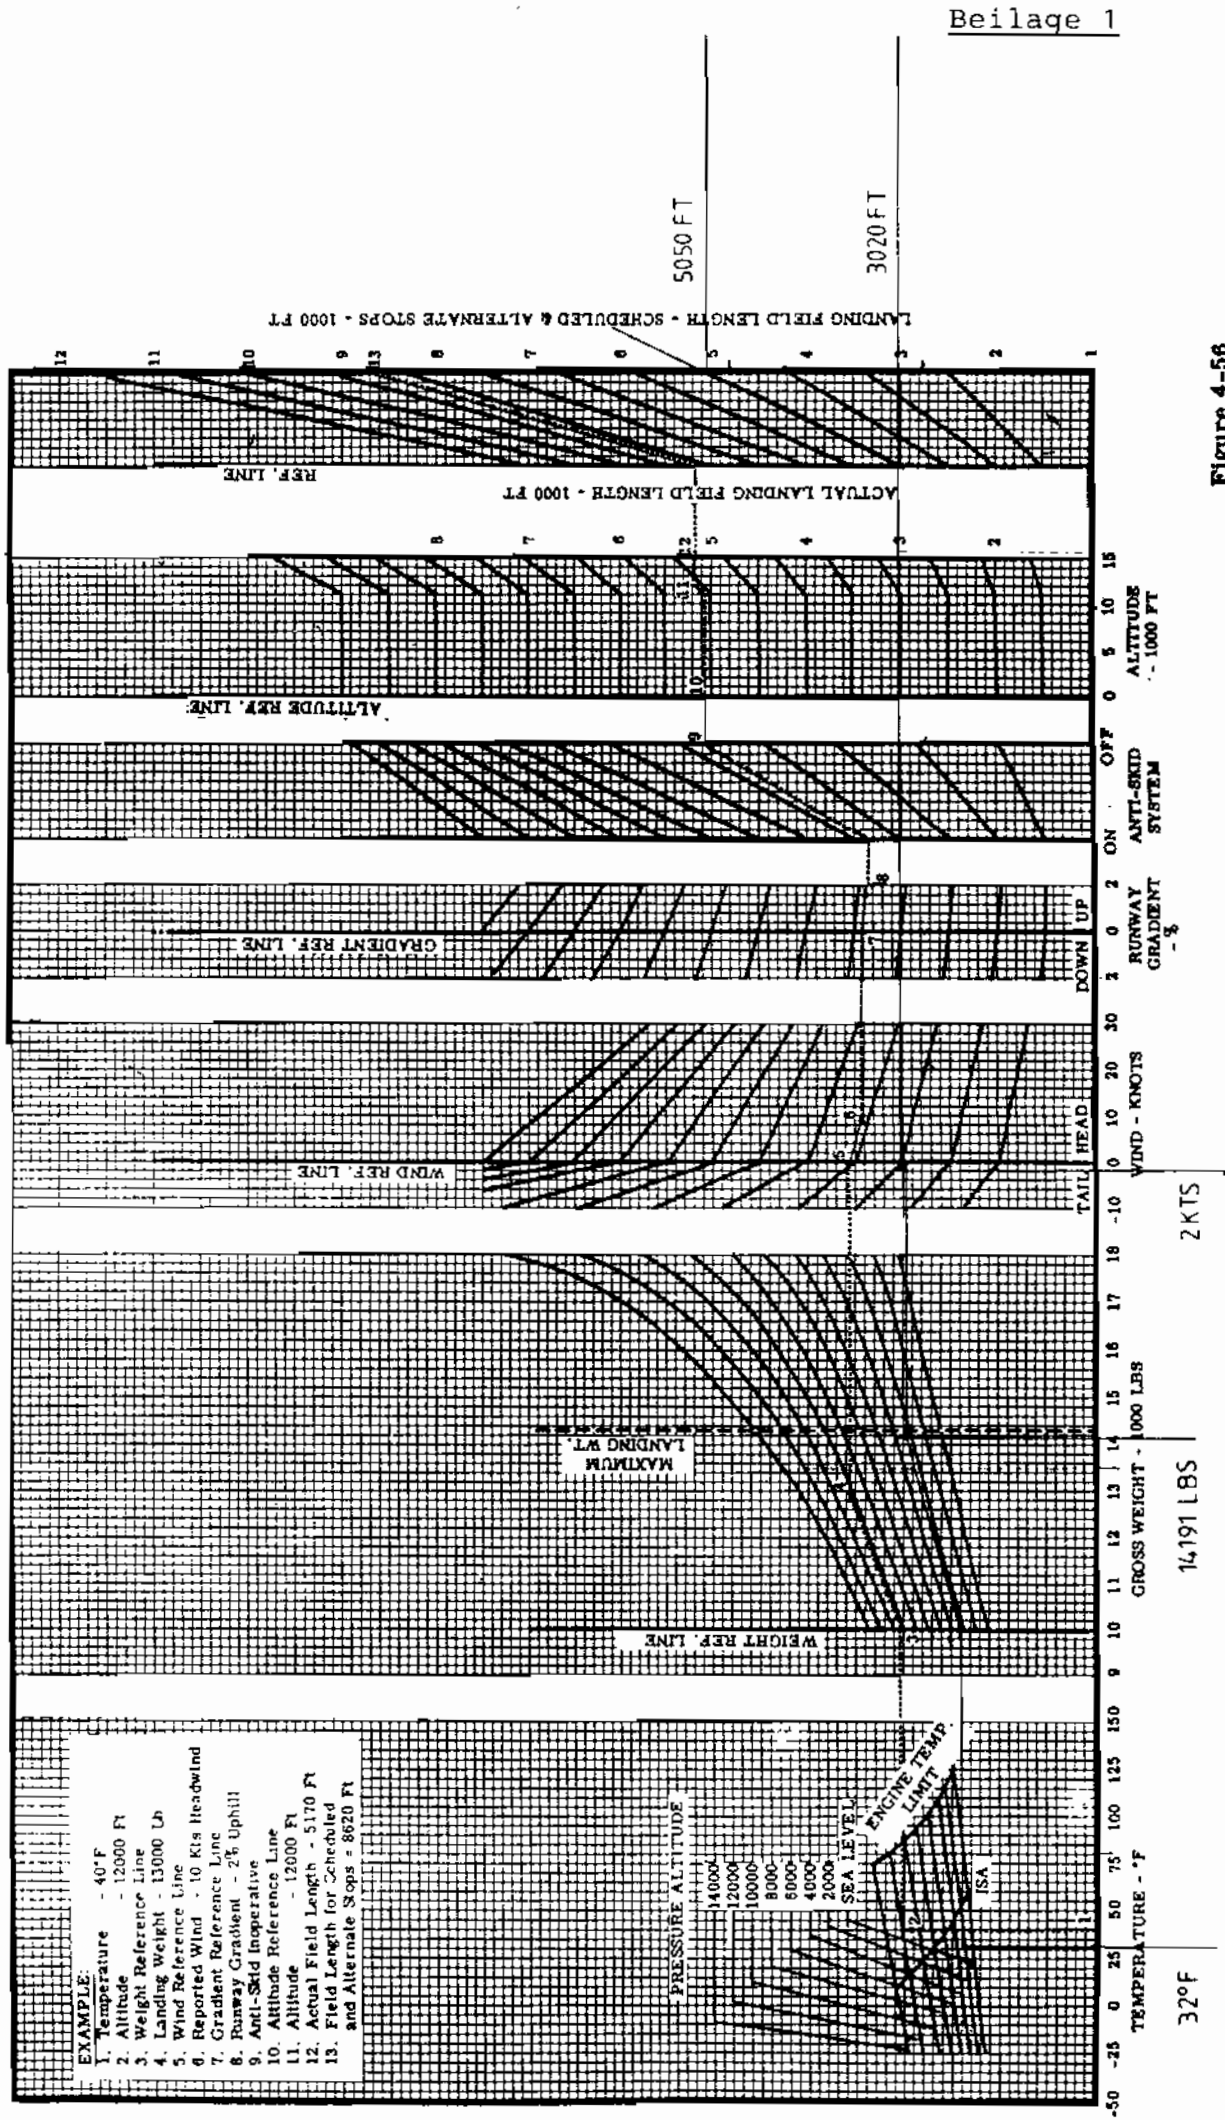
Figure 4-56

Die Mindest-Landedistanz für nicht gewerbsmässige Flüge beträgt auf trockener Piste 3020 ft. Auf nasser Piste ergeben sich 4228 ft. Für einen Pistenzustand mit gefrierendem Wasser sind 5134 ft erforderlich.

Die Mindest-Landedistanz für gewerbsmässige Flüge beträgt auf trockener Piste 5050 ft. Auf nasser Piste ergeben sich 5807.5 ft.

Die gemäss Flughandbuch erforderliche Mindest-Landedistanz auf "nicht trockener" (non-dry) Oberfläche der Landebahn wurde vom PIC nicht beachtet.

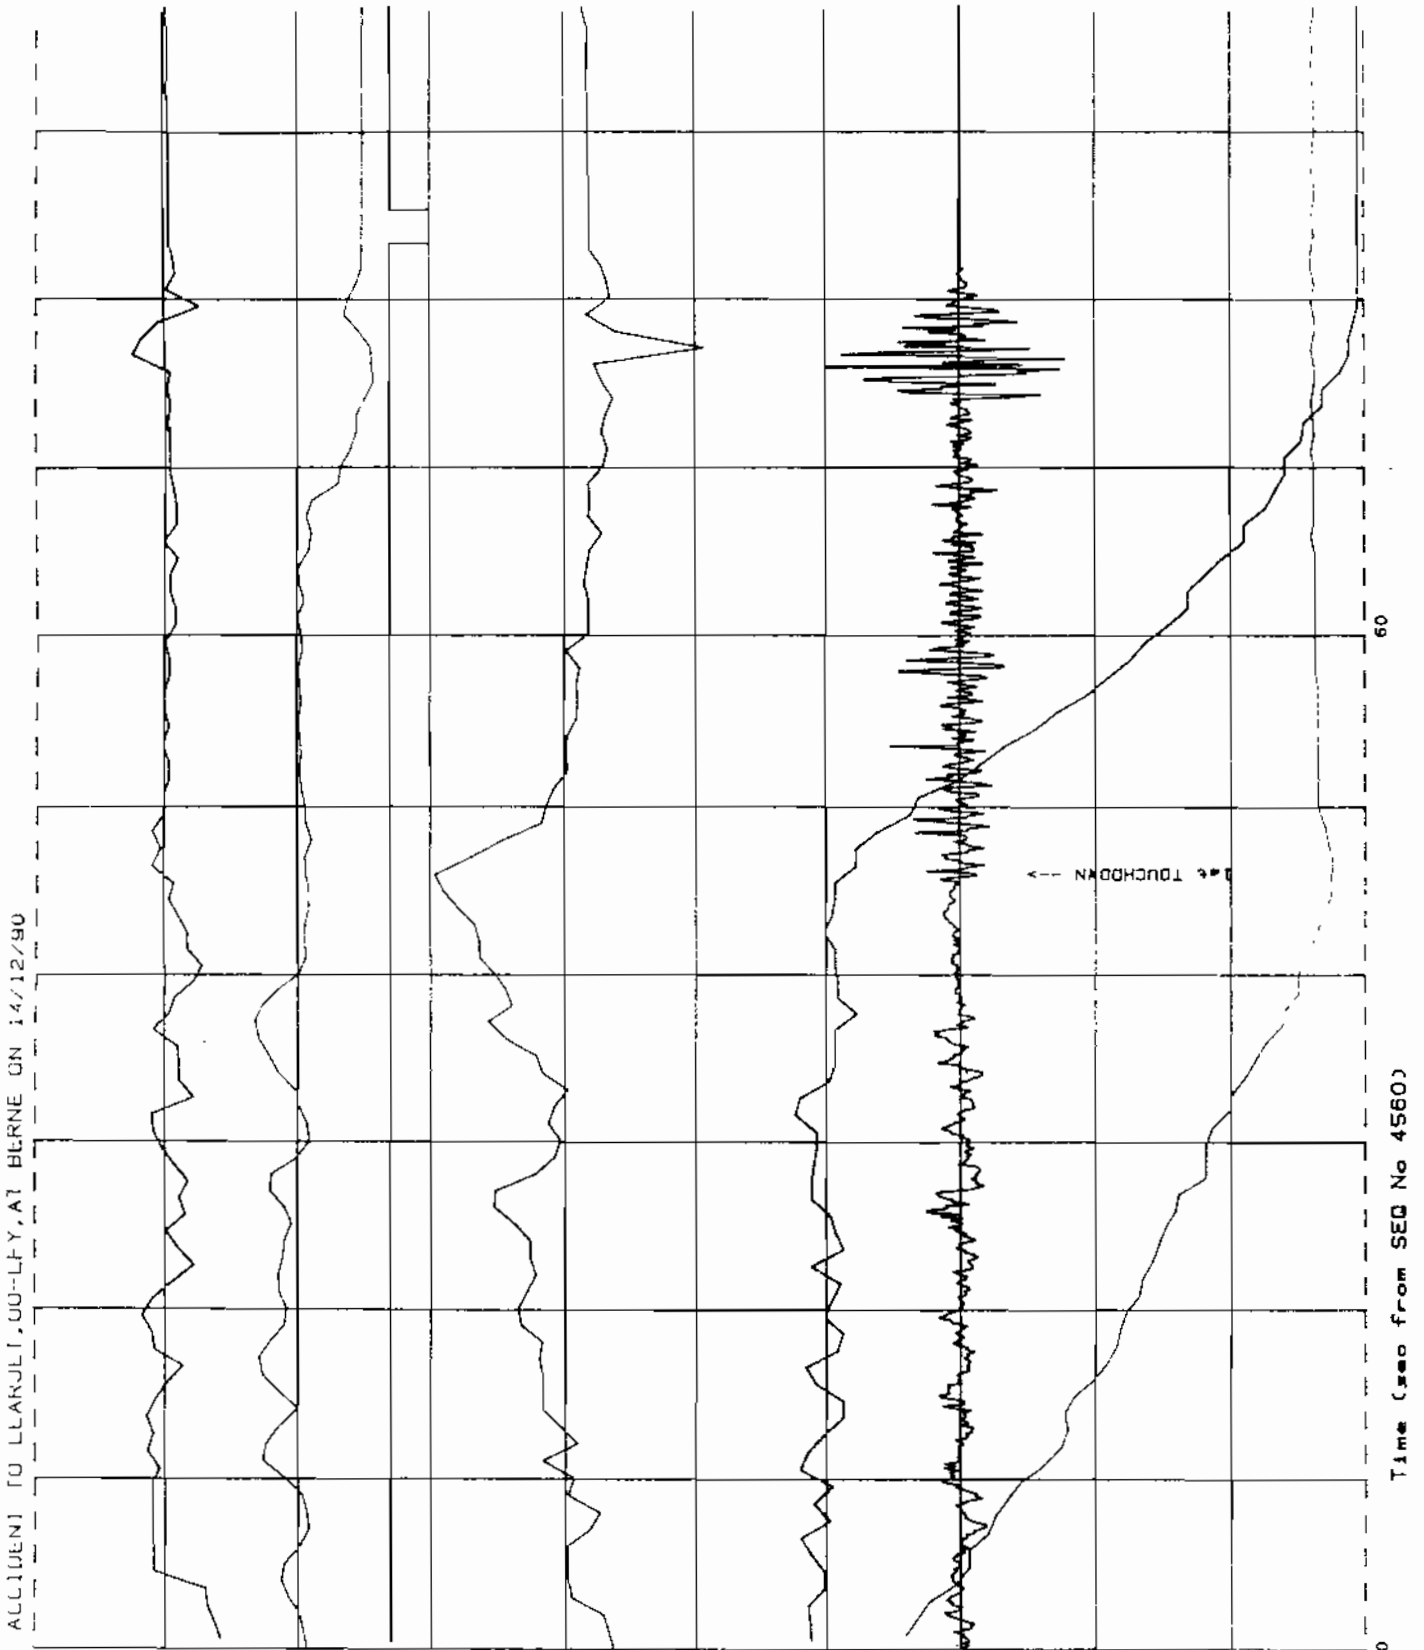
ACCIDENT TO LLAKJLI,00-LFY,AT BERNE ON 14/12/90

Die aufgezeichnete Anfluggeschwindigkeit variierte in den letzten 15 Sekunden zwischen 124 kt und 116 kt. Die Aufsetzgeschwindigkeit betrug 116 kt IAS.

Der Geschwindigkeitsabbau nach dem Aufsetzen war bis zu 58 kt gleichmässig. Darunter ist die Verzögerung etwas kleiner. Die aufgezeichnete Geschwindigkeit beim Verlassen des Pistenendes betrug noch 46,5 kt.

Das Heading war nach dem Aufsetzen konstant und begann 9 Sekunden vor dem Verlassen der Piste um 5° nach links zu driften. Die Totalzeit vom Aufsetzen bis zum Stillstand betrug 37 Sekunden.
