# Schlussbericht der Eidgenössischen Flugunfall-Untersuchungskommission

des Flugzeuges CAP 10B, HB-SBA  
vom 9. Mai 1991  
in Safenwil/AG

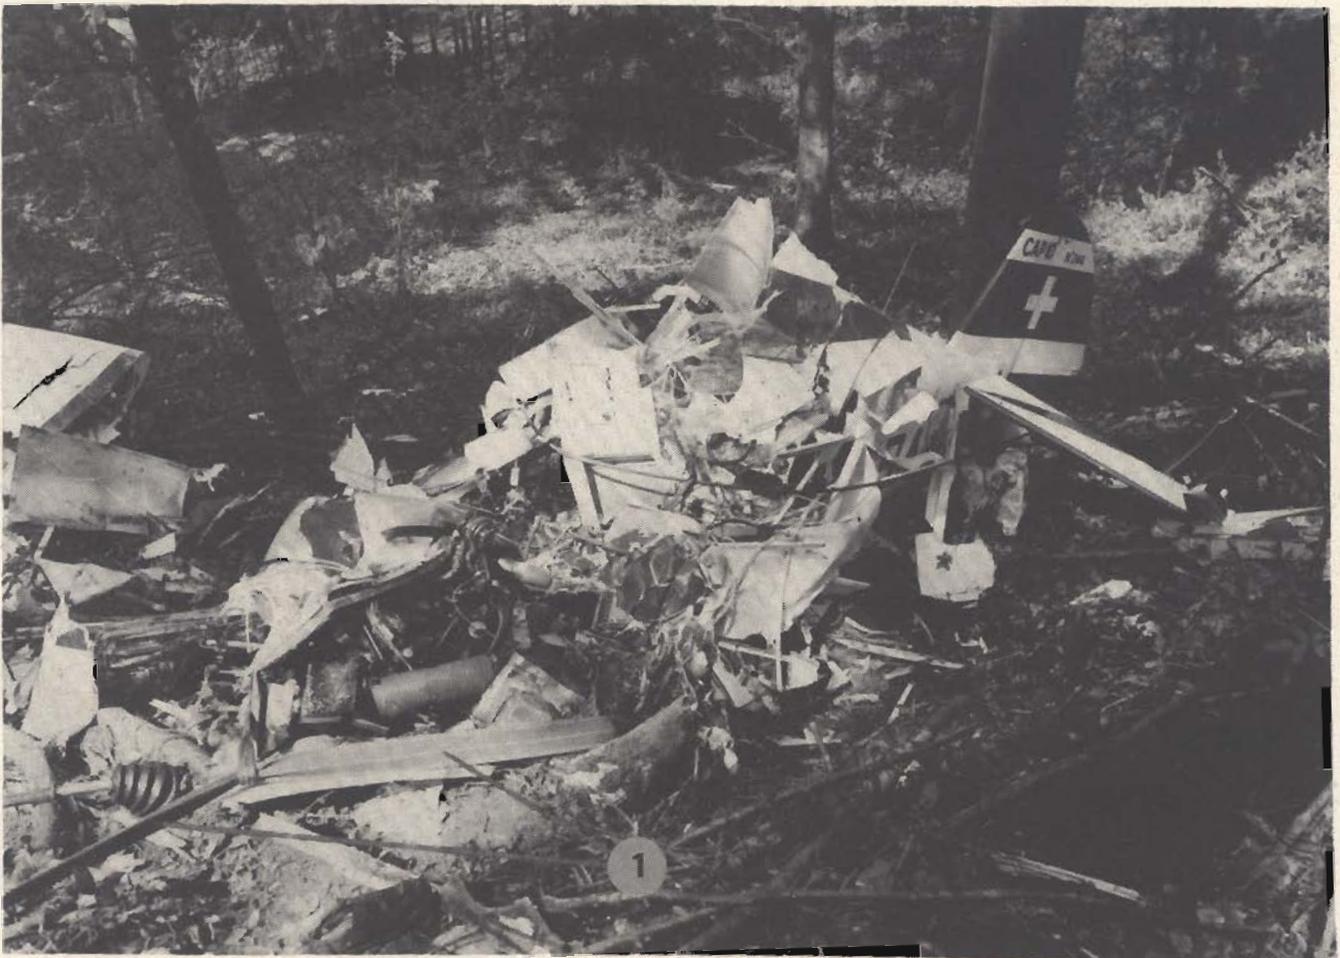
Wrack

Das Flugzeug kollidierte in einem Winkel von annähernd 90° zu der mit Laubbäumen bewaldeten Böschung von ca 40° Neigung. Die aus tuchbespanntem Holz konstruierten Flügel und Rumpf wurden beim Aufprall auf die Bäume und den Waldboden mit Ausnahme des Leitwerks total zersplittert. Die Richtung betrug ca 200° in Normalfluglage.

Höhenmesser: 1012 hPa, Anzeige 5280 ft  
Wendezeiger: rechts  
Tankwählschalter: vorderer Tank  
G-Messer: +9,5 -4,5 G im Anschlag

Die Deformationsart der aus Metall bestehenden Eintrittskante des Holzpropellers sowie der vom Propeller durchtrennte Ast (Durchmesser 7 cm) lassen den Schluss zu, dass der Motor im Zeitpunkt des Unfalls Leistung abgab.
