# Schlussbericht der Eidgenössischen Flugunfall-Untersuchungskommission

des Motorseglers ASK-16, D-KEKI  
vom 3. Oktober 1990  
im Val Bever/GR

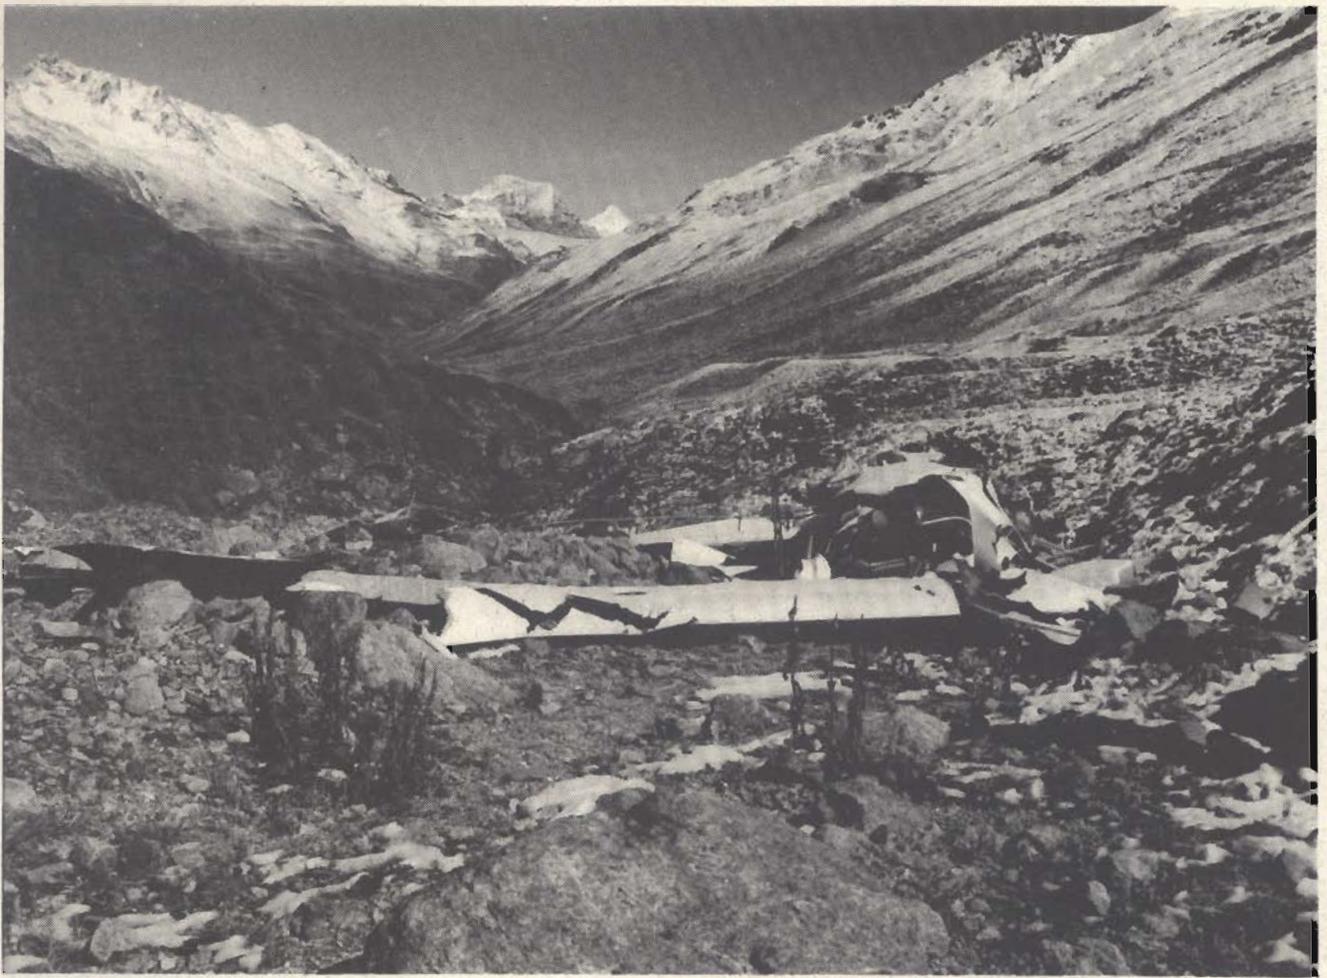
Das Wrack liegt bergwärts gerichtet in einem steinigen Bachbett. Beide Holzflügel sind abgerissen. Die äussere Hälfte der rechten Fläche ist gebrochen. Die linke ist bis in den Querruderbereich vollständig zersplittert. Der stark beschädigte Stahlrohrumpf liegt auf der Seite, der Kabinenteil mit dem Motor in Rückenlage. Beide Blätter des Verstellpropellers sind an der Blattwurzel gebrochen. Das Zentralrad ist eingefahren. Der Kraftstoffbehälter ist leak und leer. Der Höhenmesser ist auf 1021 hPa eingestellt.

Die Unfallstelle (oben Richtung talabwärts)
