Schlussbericht der Eidgenössischen Flugunfall-Untersuchungskommission

des Helikopters SA-330 (PUMA), HB-XUB

vom 11. September 1989

beim Blauherd, Gde. Zermatt/VS

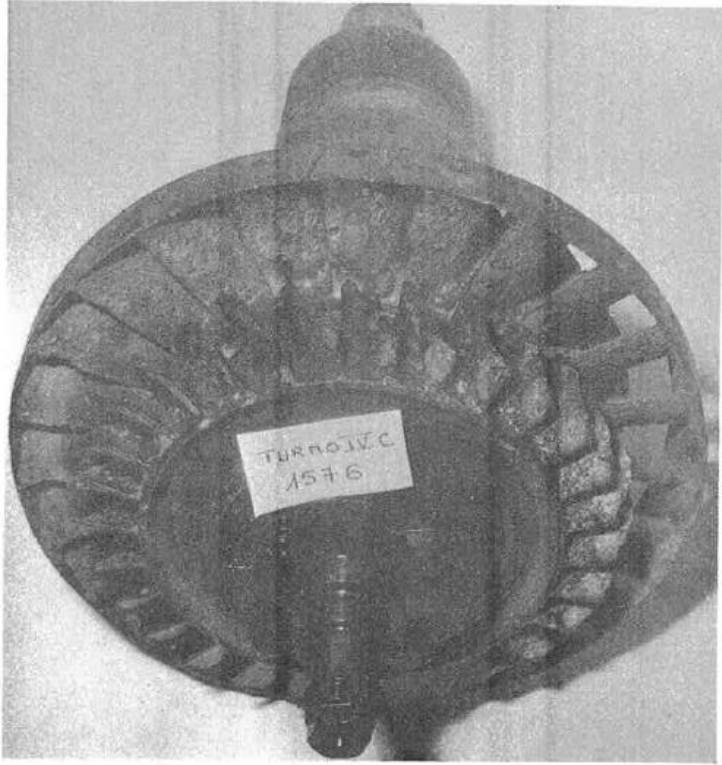
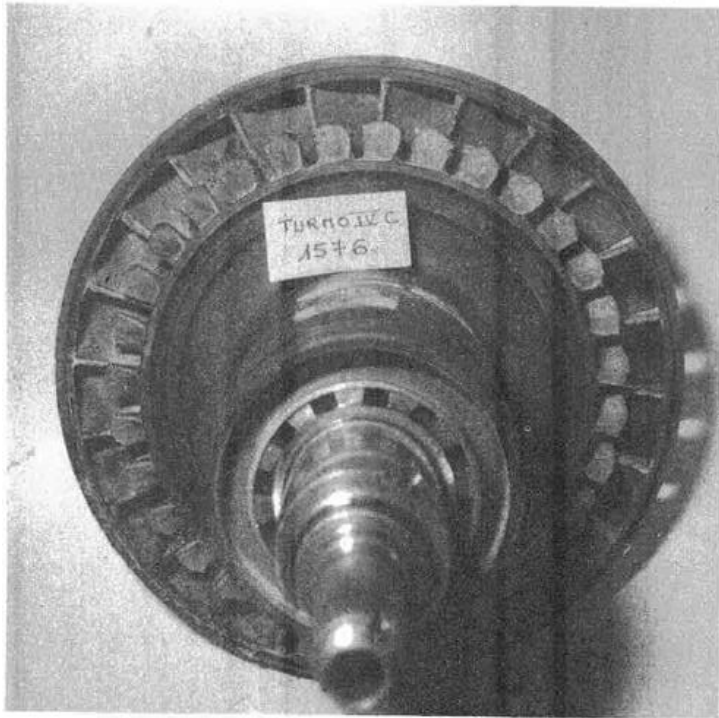
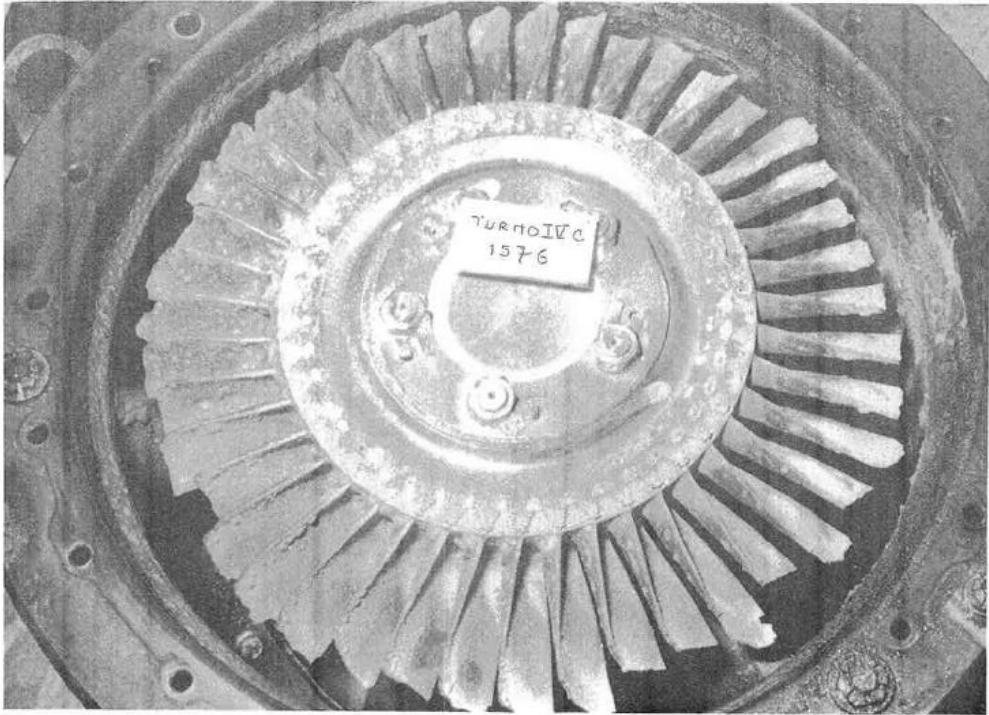
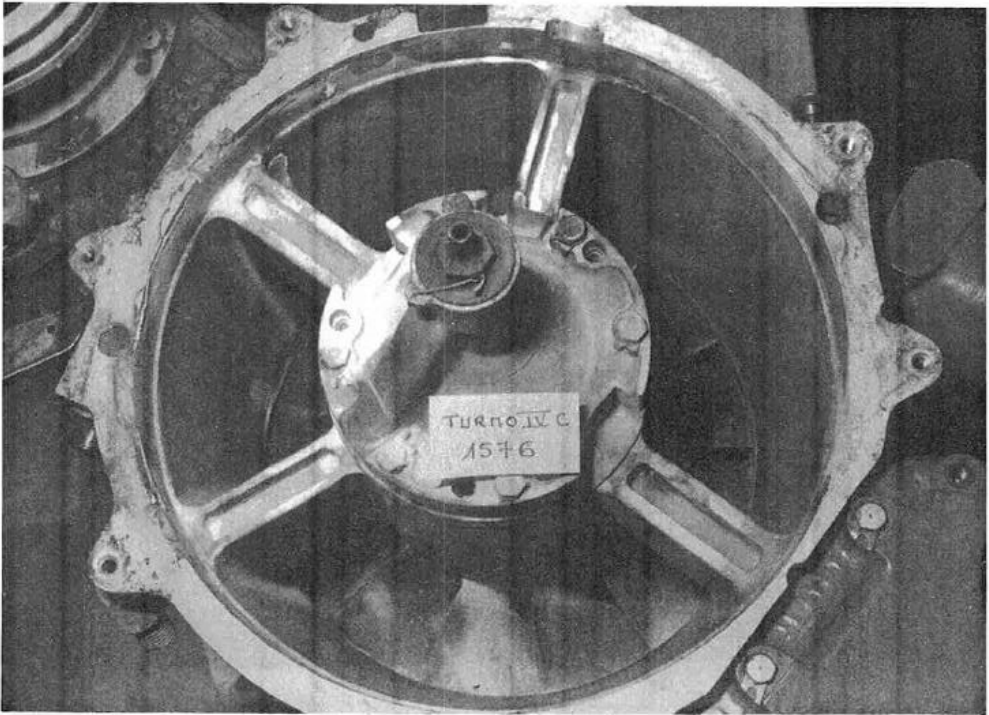
Overheat with burning of the blades at mid-height.

Blades irregularly broken at mid-height by impacts.

The burning of turbine blades is due to an important operating time at a high T3.

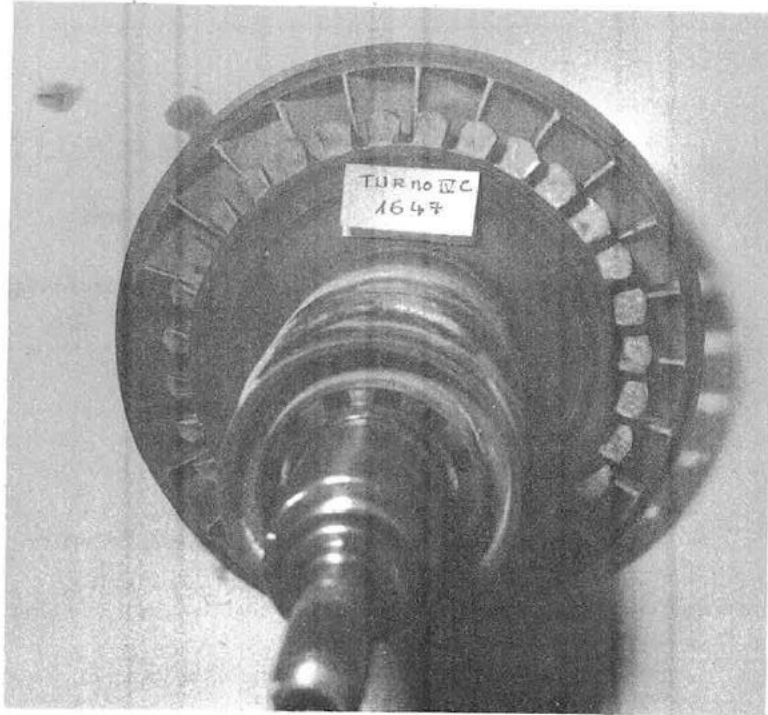
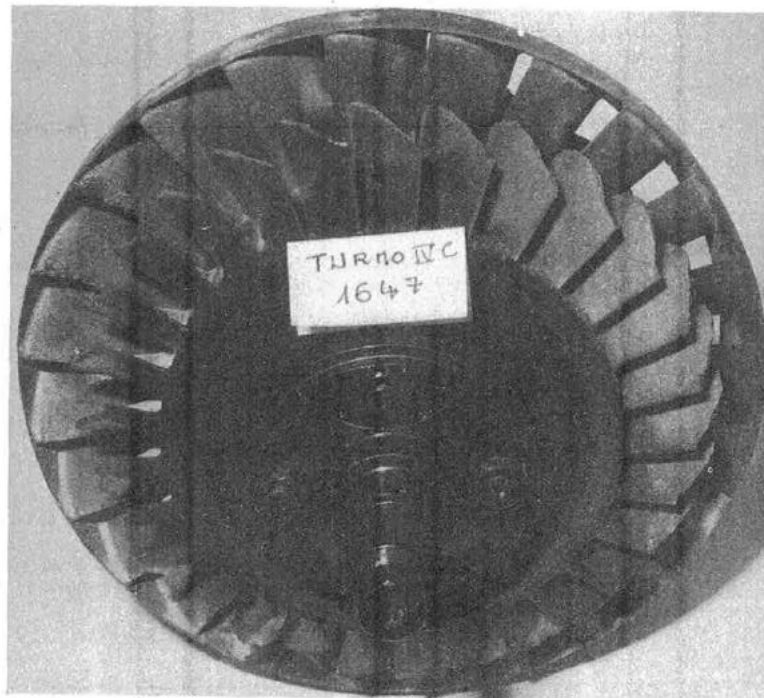
1st and 2nd stage gas generator turbines
Overheat with burning of the blades at mid-height.

Free turbine
Blades burned on the leading edge tip.

After power loss on engine T1 (S/N 1576) the rotor under speed has led to the complete opening of the free turbine fuel metering valve and to an Ng increase up to max contingency abnormally set at 103,5 % (Ng 34670 rpm).

The overheat is perfectly explained by the high Ng obtained, aggravated by operating with the de-icing valve opened.
