# Schlussbericht der Eidgenössischen Flugunfall-Untersuchungskommission

## über den Unfall

des Helikopters SA 330J "Puma", HB-XVI  
vom 18. Juli 1990  
in Cavigliano / TI

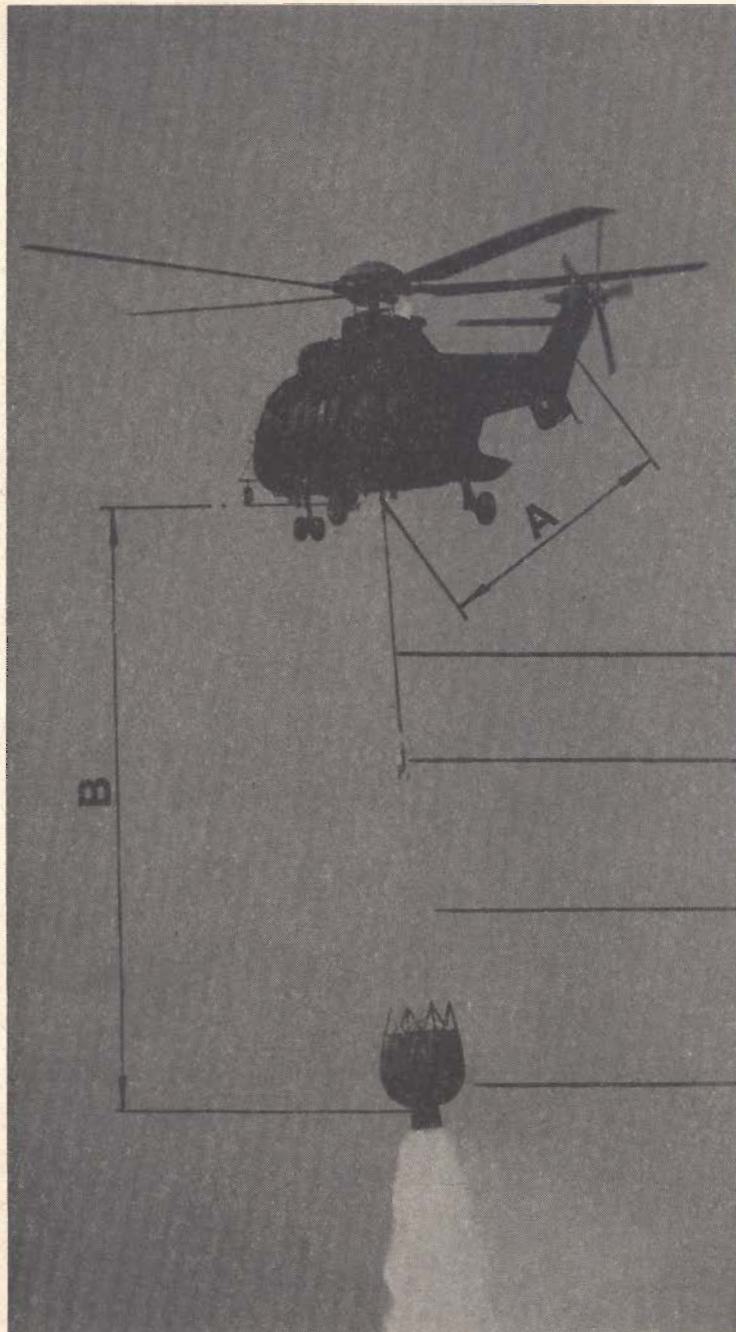
Am Unfalltag war der "Bamby bucket" mittels eines zusätzlichen 8,6 m langen Stahlseiles mit Elektrosteuerführung geschützt durch einen Schutzschlauch, verlängert ab Richtplatte, in der Helikopterlastenklinke angehängt gewesen. Die gesamte Höhe ab Unterkante Löschkübel bis zur Lastenklinke des Helikopters, betrug 18 - 19 m. Das Gesamtgewicht am Lastenhaken des Helikopters betrug 120 kg. Die Richtplatte war korrekt (Beschriftung nach vorne) in der Helikopterlastenklinke eingehängt (Beilage 1).

- Die maximale Anhängelänge des "Bamby bucket" Löschkübels dürfe nicht grösser sein als der Abstand von der Helikopterlastenklinke bis zum nächstliegenden Heckrotorblattende. Sofern dies nicht gegeben sei, so müssten die Aufhängungs-Stahlseile verkürzt werden.

In gefülltem Zustand, lässt sich der "bamby bucket" ohne Schwierigkeiten fliegen. Probleme können entstehen, wenn der entleerte und noch nicht "aufgeblasene bumby bucket" im Fluge schlagartig "aufgeblasen" wird. In einer solchen Situation kann plötzlich ein erhöhter Luftwiderstand der Unterlast eintreten und der "bamby bucket" schlägt zwangsläufig in Richtung Heckrotor aus. Um im Flug eine Kollision mit dem Heckrotor zu vermeiden, liefert der Hersteller die Löschkübel typenbezogen aus - vorgegebene "overall length" - und warnt vor Verlängerungen. Die maximale Anhängelänge (Löschkübelunterkante bis zur Helikopterlastenklinke) betrug 18 - 19 m und war grösser, als der Abstand Helikopterlastenklinke zum Heckrotorblattende.

A = ca. 7,95 m

B = ca. 18 bis 19 m
