Rapporto finale della Commissione federale d'inchiesta sugli infortuni aeronautici

concernente l'infortunio

dell'elicottero SA 330J "Puma", HB-XVI
del 18 luglio 1990
a Cavigliano / TI

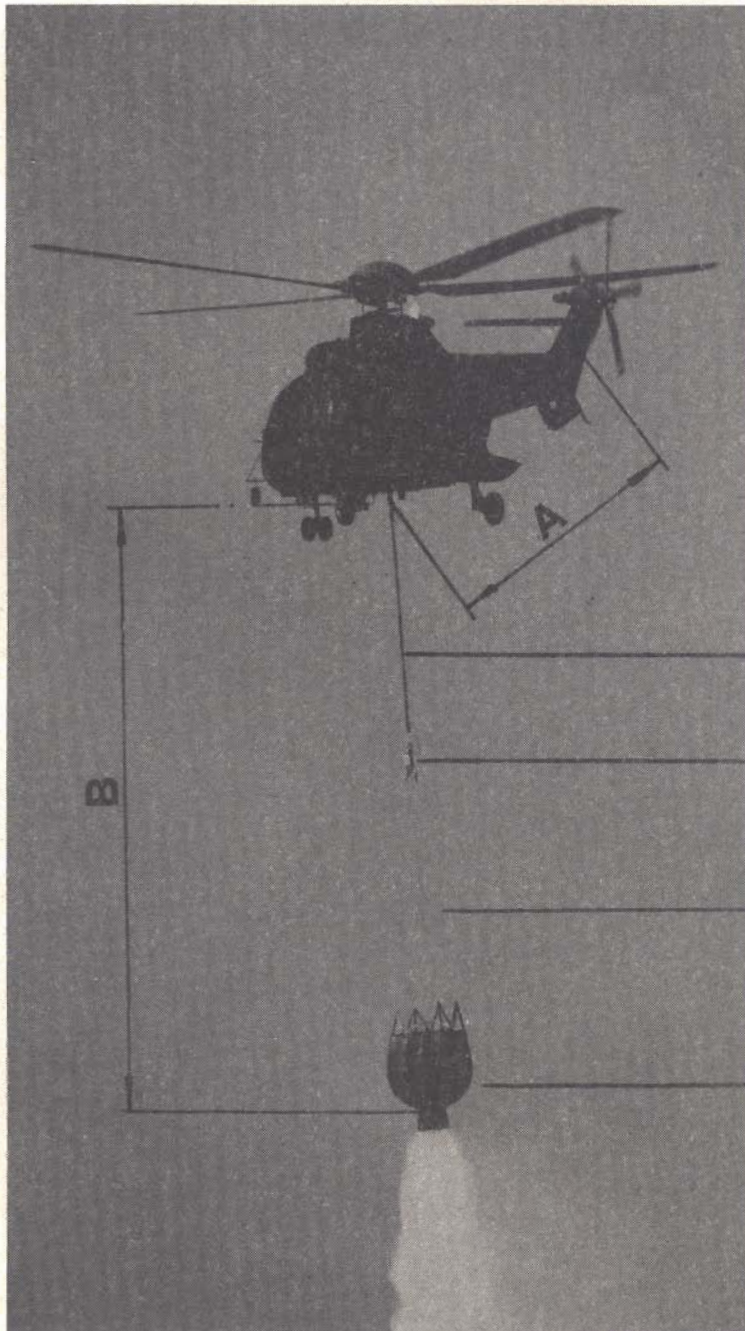
- La massa e il centro di gravità si trovavano entro i limiti prescritti.
- Nel Puma HB-XVI, la distanza diretta fra il gancio per i carichi e l'estremità della pala del rotore posteriore è di circa 7,95 m.

- Il contenitore per missioni di spegnimento "Super Puma bumby bucket" (modello no 7506) utilizzato durante la missione ha una capacità di 3405 litri. Ha un'altezza di 1,80 m e è agganciato a otto cavi di 4,7 mm di spessore e 6 m di lunghezza, composti da 6 cavetti intrecciati di acciaio. Questi cavi (con il comando elettrico) terminano in una piastra di guida. Il contenitore di spegnimento pesa 110 kg e la sua lunghezza totale dal fondo del contenitore fino alla piastra di guida è di circa 9,3 m.

- Il giorno dell'infortunio il "bumby bucket" era agganciato al gancio di trasporto dei carichi esterni dell'elicottero tramite un cavo d'acciaio supplementare con il comando elettrico protetto da un tubo di protezione. Il cavo supplementare era lungo 8,6 m e la prolunga partiva dalla piastra di guida. L'altezza totale dal fondo del contenitore di spegnimento fino al gancio di trasporto dell'elicottero era di 18 - 19 m. Il peso totale attaccato al gancio di trasporto era di 120 kg. La piastra di guida era agganciata correttamente al gancio di trasporto dei carichi esterni dell'elicottero (scrittura verso l'avanti).

- Uno degli otto cavi di 4,7 mm si impigliò 40 cm sotto la piastra di guida in una pala del rotore di coda. A causa di ciò il "bumby bucket" urtò il traliccio di coda. Parti del contenitore di spegnimento furono "aspirate" dal rotore di coda (Cavi di sospensione erano avvotti attorno all'asse del rotore di coda). Tutte le pale del rotore di coda erano praticamente tranciate fino al bordo d'entrata d'acciaio. L'asse di trasmissione del rotore di coda subì una rottura per torsione. Una grande parte della carenatura del rotore di coda fu trovata in un giardino, più o meno sotto il punto del primo impatto fra il contenitore di spegnimento e il rotore di coda.

Prolunga
Cavo d'acciaio di 8,6 m

Piastra di guida

Cavetti d'acciaio $\varnothing = 4,7$ m

"Bumby bucket", 3,405 litri

A = ca. 7,95 m

B = ca. 18 - 19 m

- La lunghezza massima agganciata dei contenitori di spegnimento "bumby bucket" non può essere superiore alla distanza fra il gancio per i trasporti esterni dell'elicottero e l'estremità più vicina della pala del rotore di coda. Se ciò non fosse possibile, i cavi d'acciaio d'aggancio devono essere accorciati.

Shortening suspension cables: If the overall length of the Bambi exceeds the distance from the cargo hook to the front tip of tail rotor of the helicopter, the suspension lines must be shortened."
