Schlussbericht der Eidgenössischen Flugunfall-Untersuchungskommission

über den Unfall

des Flugzeuges Cessna 182L, HB-CTA
vom 4. März 1991
in "Tostel" ob Buttikon/SZ

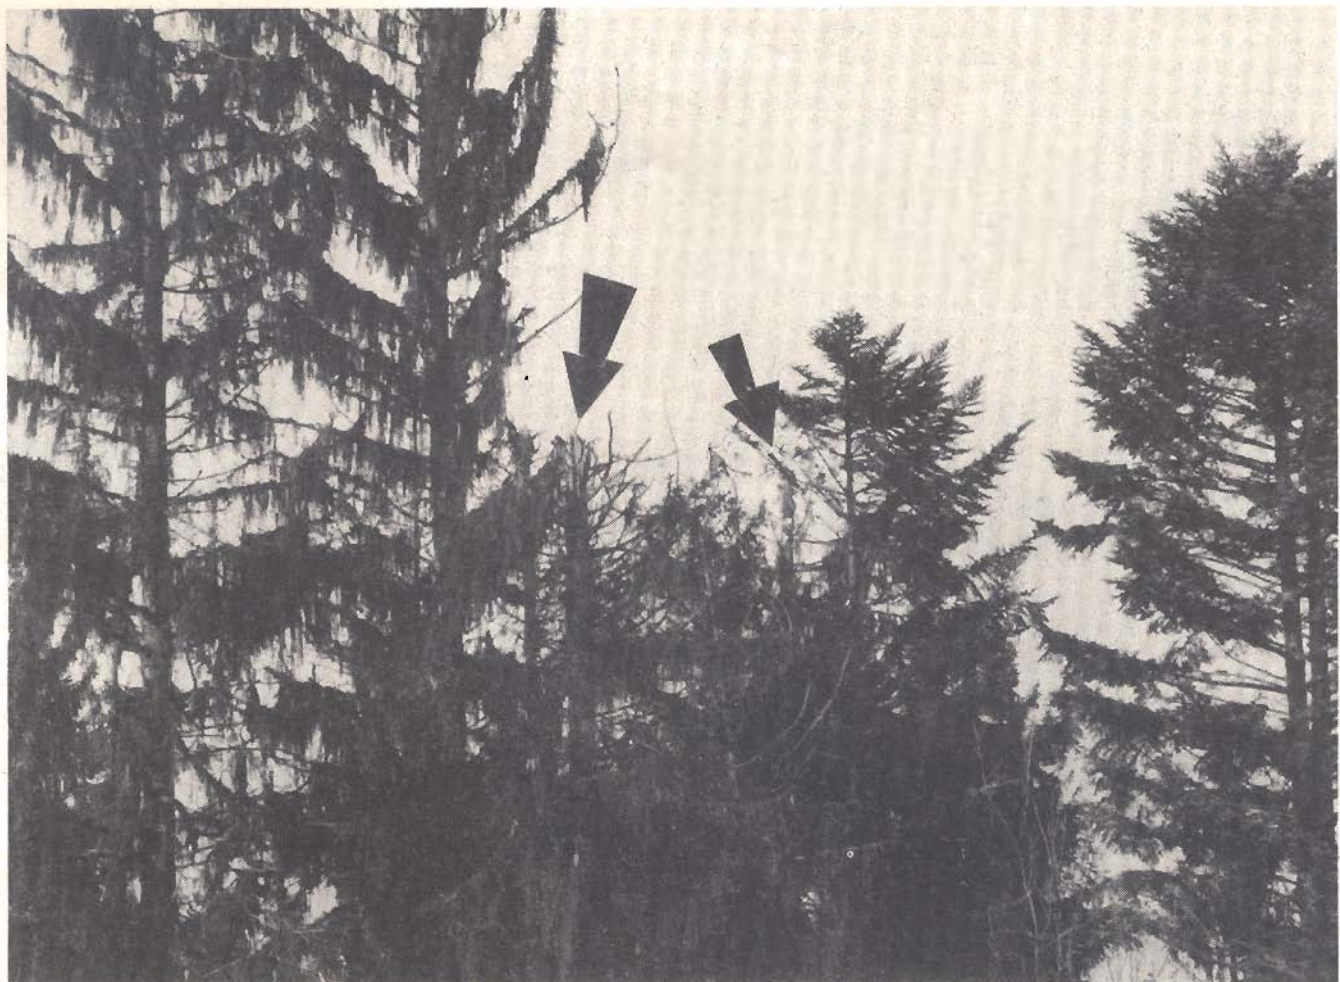
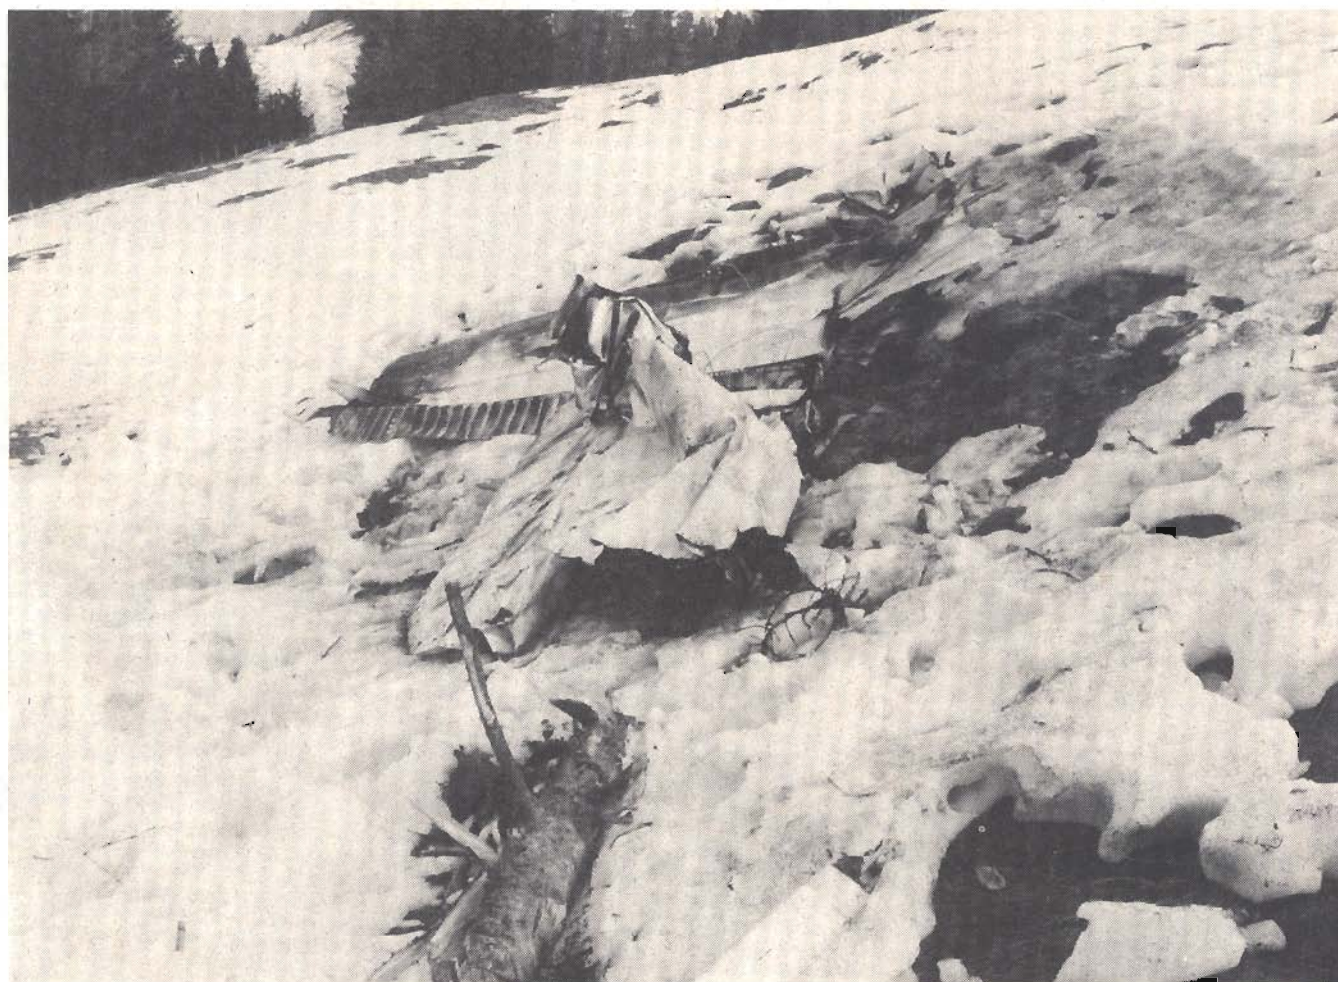
Aus der angetroffenen Situation auf der Unfallstelle ergibt sich, dass das Flugzeug dem Stockberg entlang Richtung SE fliegend auf der Höhe Tostel am oberen Teil eines steilen, bewaldeten Hanges mit Bäumen in Berührung kam. Das Flugzeug kappte in normaler Fluglage und in einem Winkel von rund 45° zum Hang, auf einer Höhe von rund 30 - 40 m über dem Boden fünf Tannenwipfel von 15 - 20 cm Durchmesser. Bei der Kollision verlor das Flugzeug den linken und die äußere Hälfte des rechten Flügels. Der Rumpf schlug mit dem rechten Flügeltank rund 50 m weiter in das angrenzende, leicht ansteigende und mit Schnee bedeckte Wiesland auf, überschlug sich und brannte aus.

oben: die beschädigten Bäume
unten: der entzwei gebrochene linke Flügel mit einem Stück Tanne

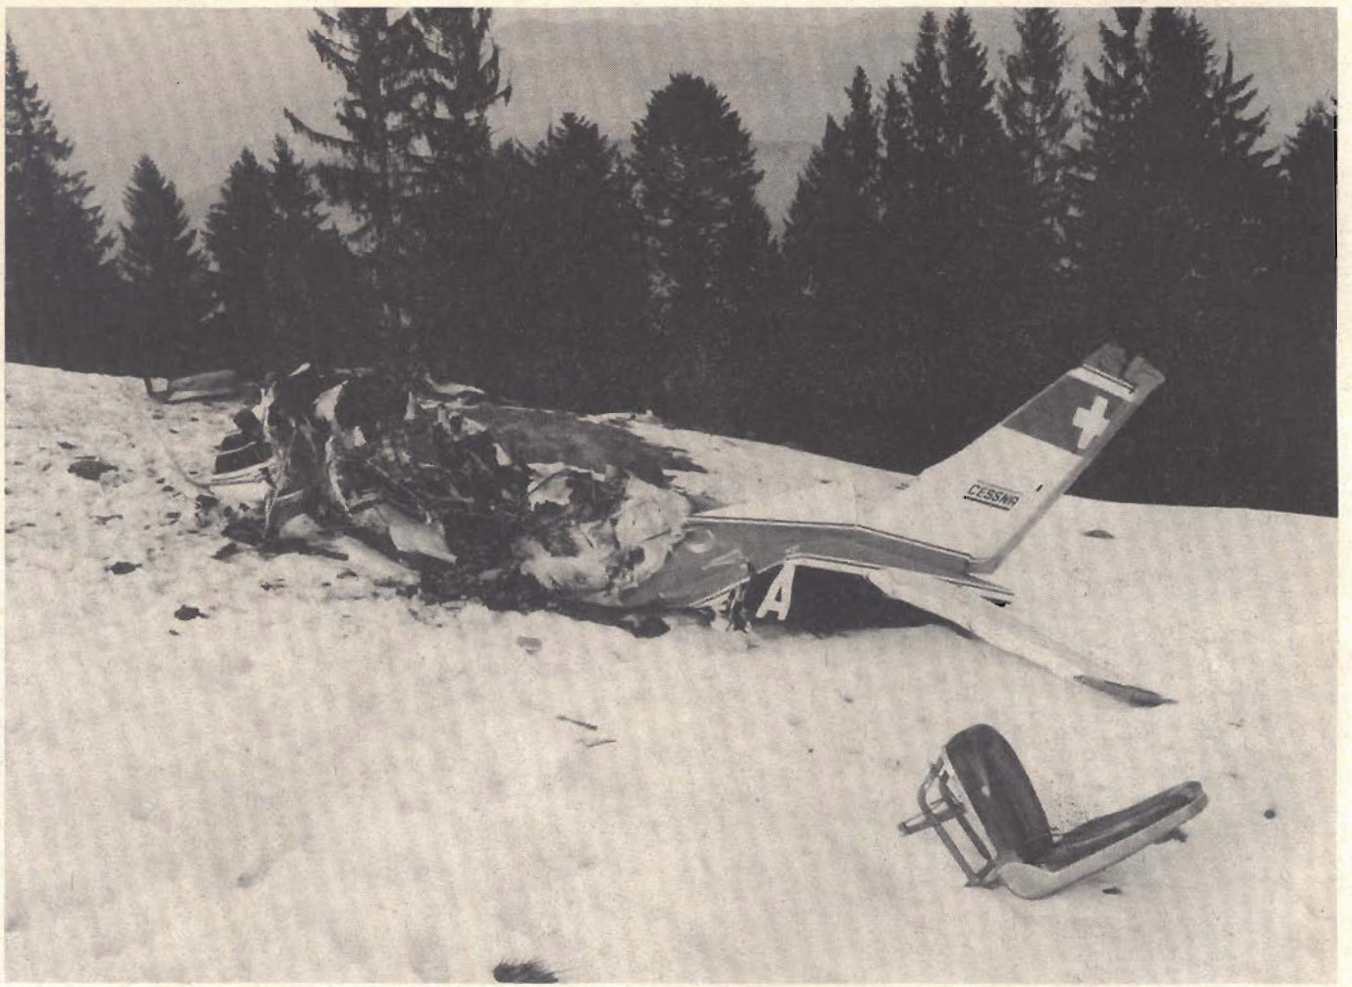
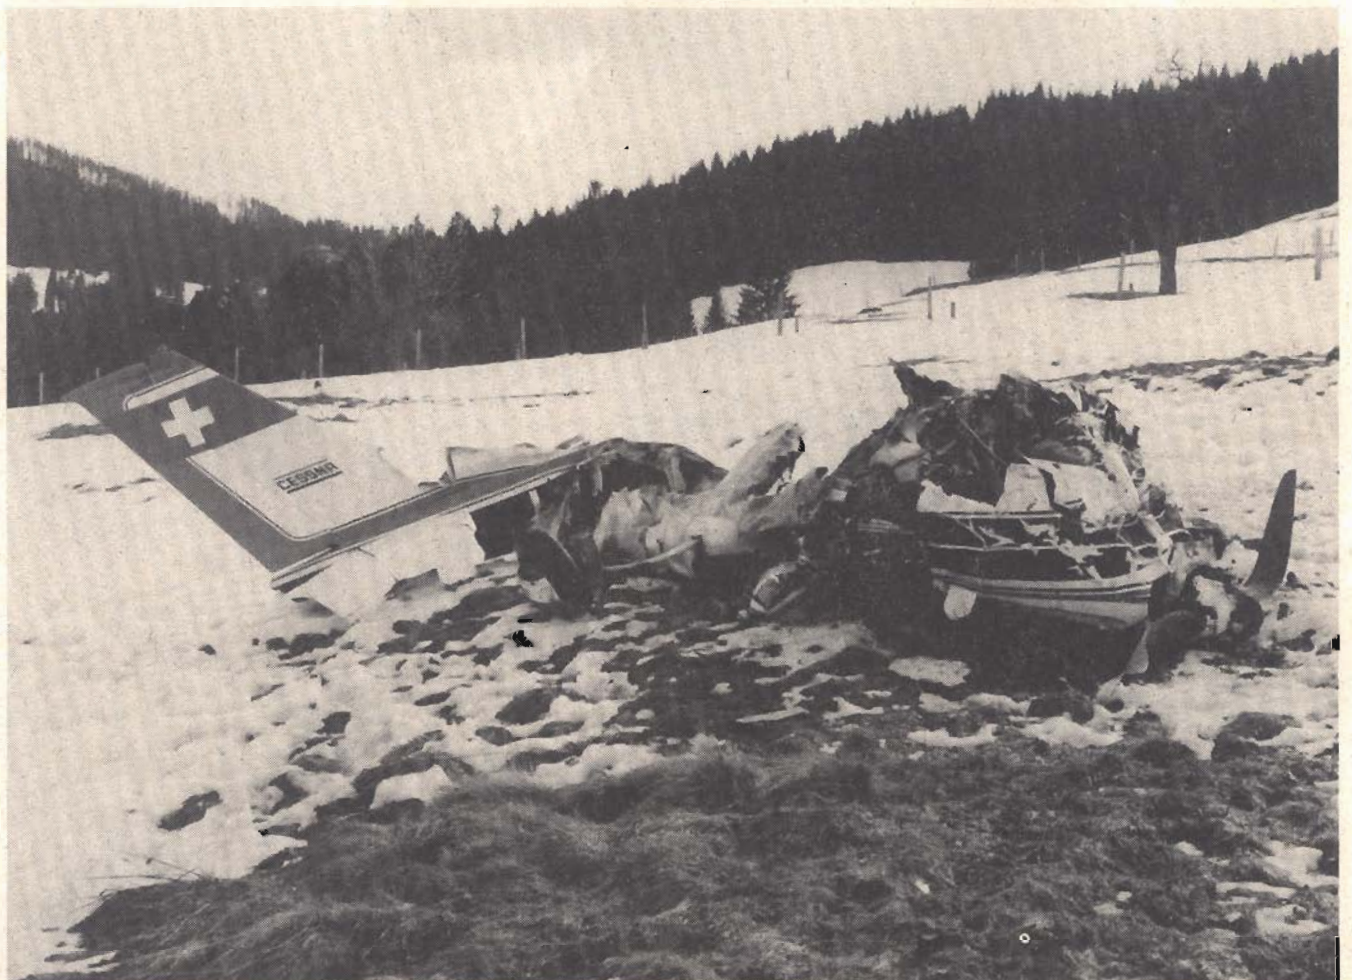
Infolge des hohen Zerstörungsgrades des Flugzeuges war eine technische Untersuchung des Wracks nur beschränkt möglich. Immerhin konnte aufgrund der Beschädigungen am Motor und am Propeller festgestellt werden, dass das Triebwerk mit Leistung lief und ferner dass alle Ruder kraftschlüssig angeschlossen waren.

Uebersichtsaufnahmen des Hauptwracks:
oben in NW Richtung unten in Flugrichtung
