# Schlussbericht der Eidgenössischen Flugunfall-Untersuchungskommission

## über den Unfall

des Helikopters SA 315B "Lama", HB-XII  
vom 24. Mai 1991  
auf der "Alp Nussböüm" (Gde Betten)/VS

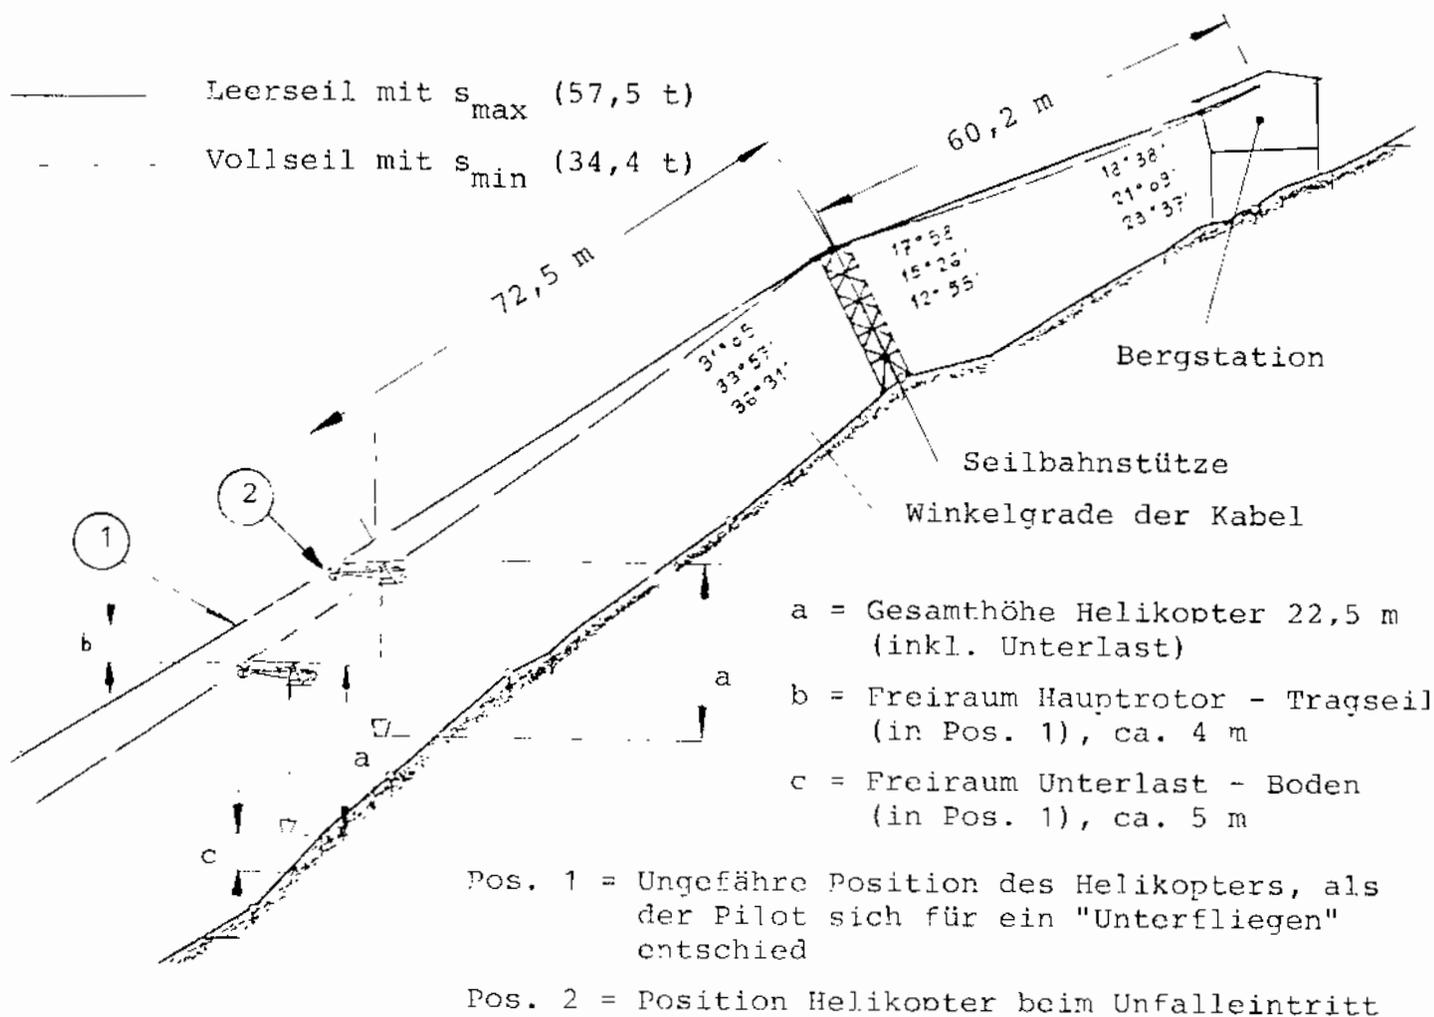
QUERPROFIL M 1:1000

Die Höhe der Kabel über Grund hängt sowohl von der Position und Beladung der Kabine wie auch von der Aussentemperatur ab. An der Unfallstelle variiert die Höhe zwischen 23

bis 33 m/G (Beilage 1). Eine exakte Massangabe (Distanz vom Tragseil bis zum Boden) im Unfallzeitpunkt ist nicht möglich.

- Die Stöcke (Hydranten) Nr. 13 und 14 befanden sich in einer Entfernung von ca. 60 m zueinander. Der tiefer gelegene Stock befand sich 14,5 m westlich des nächstgelegenen Tragseiles, der höher gelegene 18,5 m östlich des Tragseiles. In der Höhe waren die Hydranten um ca. 20 m versetzt (Beilage 1).
- Das Bundesamt für Zivilluftfahrt (BAZL) hat in einem Schreiben vom 20.10.1989 - bezogen auf einen Flugzwischenfall - die Helikopterunternehmungen der Schweiz unterrichtet, wie Transporte in der Nähe von Seilbahnanlagen vorbereitet bzw. durchgeführt werden müssen (Beilage 3).
- Das Wetter im Unfallgebiet war gemäß Bericht der Schweizerischen Meteorologischen Anstalt zum Unfallzeitpunkt sonnig, windstill, und die Sicht betrug mehr als 20 km. Die Aussentemperatur betrug ca. 14°C. Beim Eintreffen des Untersuchungsleiters um ca. 1230 Uhr herrschten ca. 24°C.

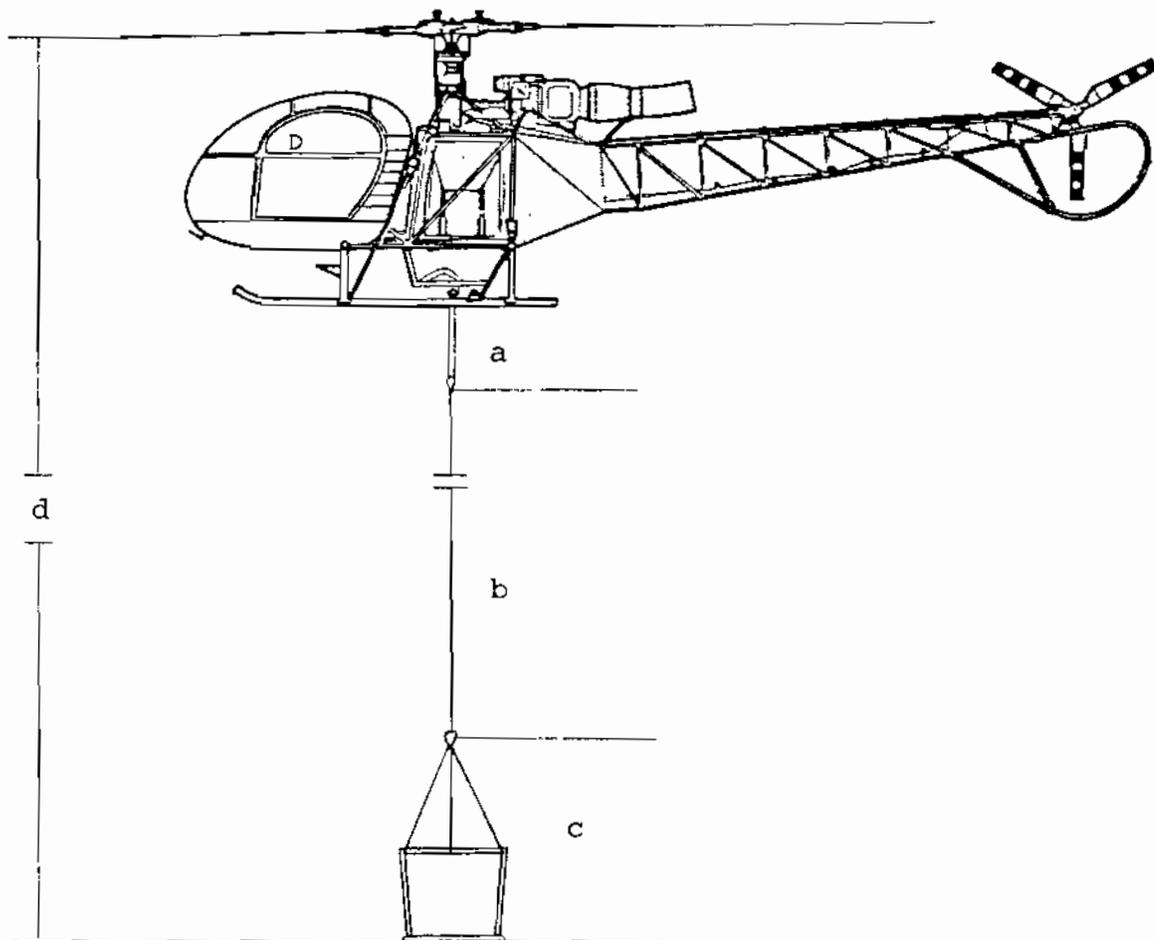
Beim Unfallflug betrug der Abstand vom Helikopter-Hauptrotor bis zur Unterkante des Betonkübels 22,5 m (Beilage 2).

Bei einer Gesamthöhe des Helikopters von 22,5 m (inkl. eingehängte Unterlast) und einer Höhe der Kabel über Grund von 23 - 33 m, kann nur ein geringer Freiraum übrig bleiben. Der Pilot ging Risiken ein, die in keinem Verhältnis zur Notwendigkeit standen.

a = Dämpferseil ca. 1 m

b = Stahlseilverlängerung 16 m

c = Höhe Betonkübel 2,3 m

d = Distanz Hauptrotordrehebene - Unterkante Betonkübel  
ca. 22,5 m
