# **Rapport final de la Commission fédérale d'enquête sur les accidents d'aviation**

## **concernant l'accident**

de l'avion Beech 35 - B33 "Debonair", HB-EIU

du 16 septembre 1991

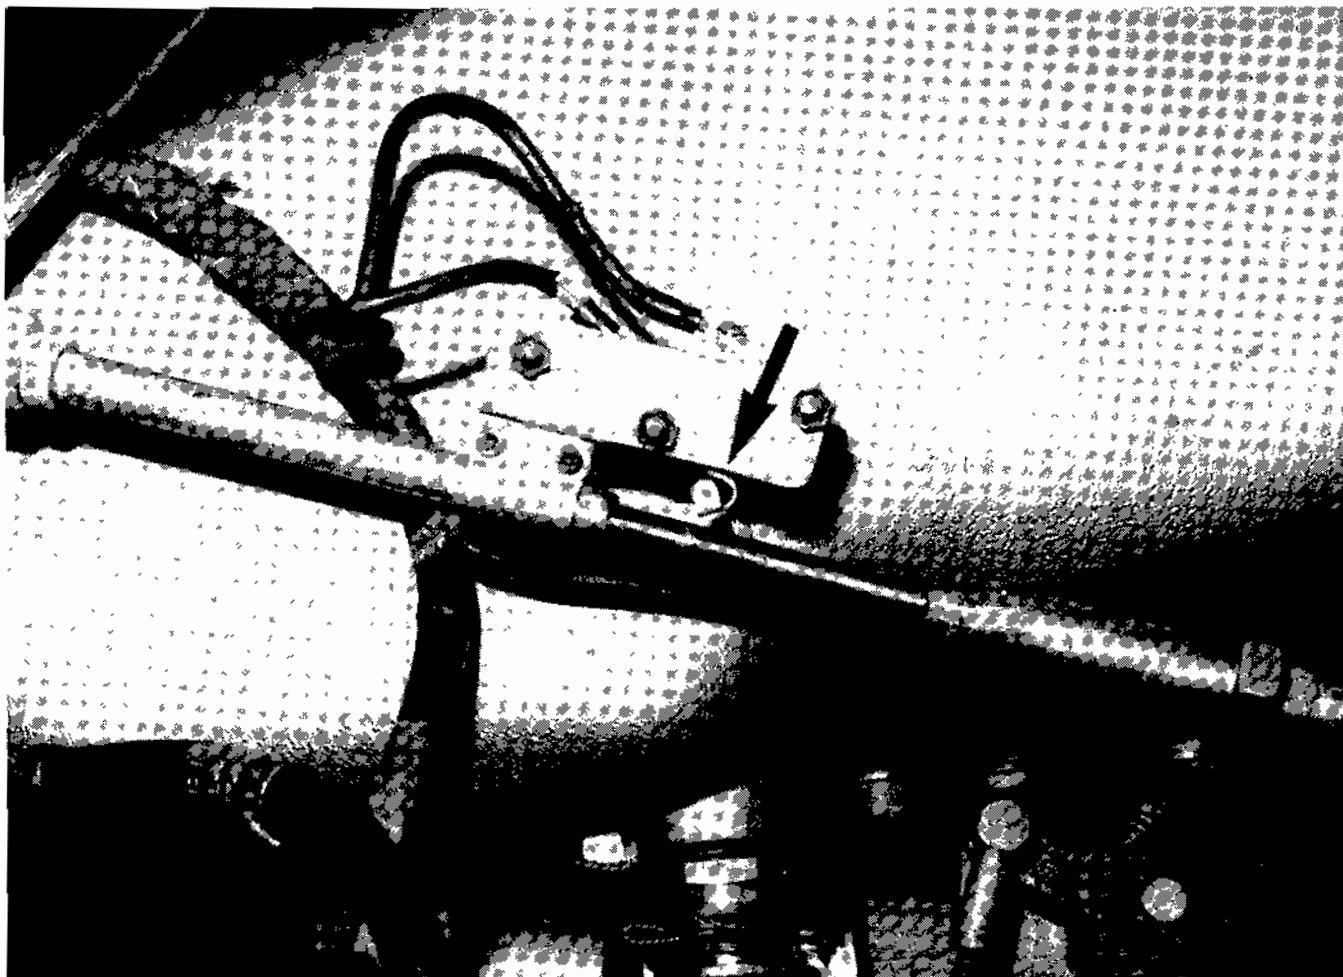
- Une expertise technique des systèmes mécaniques et électriques du train d'atterrissage a permis de constater deux faits:
  - 1) Le contacteur de l'alarme sonore d'avertissement de train rentré installée sur la tige de commande de puissance était défectueux, par conséquent ce système ne pouvait fonctionner (voir annexes).

Commande de puissance en position "**plein gaz**". On distingue le contacteur recourbé vers l'arrière (voir flèche).

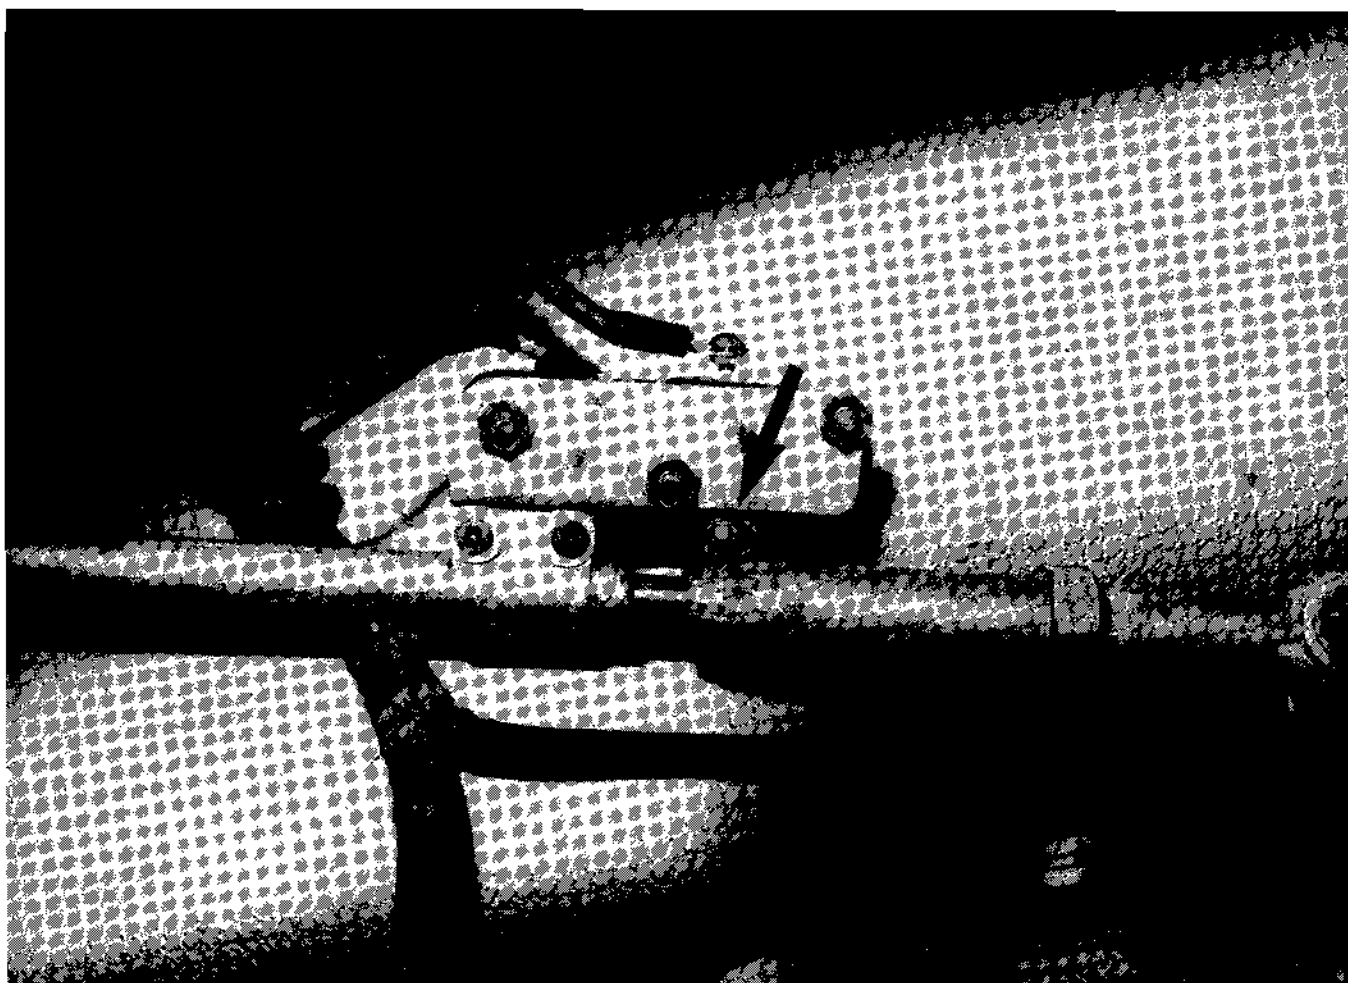
La panne du signal acoustique d'alarme "train rentré" lors de la réduction de puissance empêche toute manoeuvre de rattrapage de la situation. L'appareil prend contact avec l'herbe à environ 120 mètres du seuil de piste, de manière très douce, puis glisse sur le ventre pour s'immobiliser 150 mètres plus loin, légèrement sur la droite.

Commande de puissance en position "ralenti". Le contacteur en position inversée ne fonctionne pas (voir flèche)
