# Rapport final de la Commission fédérale d'enquête sur les accidents d'aviation

## concernant l'accident

du planeur Mosquito, HB-1380  
du 18 mai 1992  
à Gruyères / FR

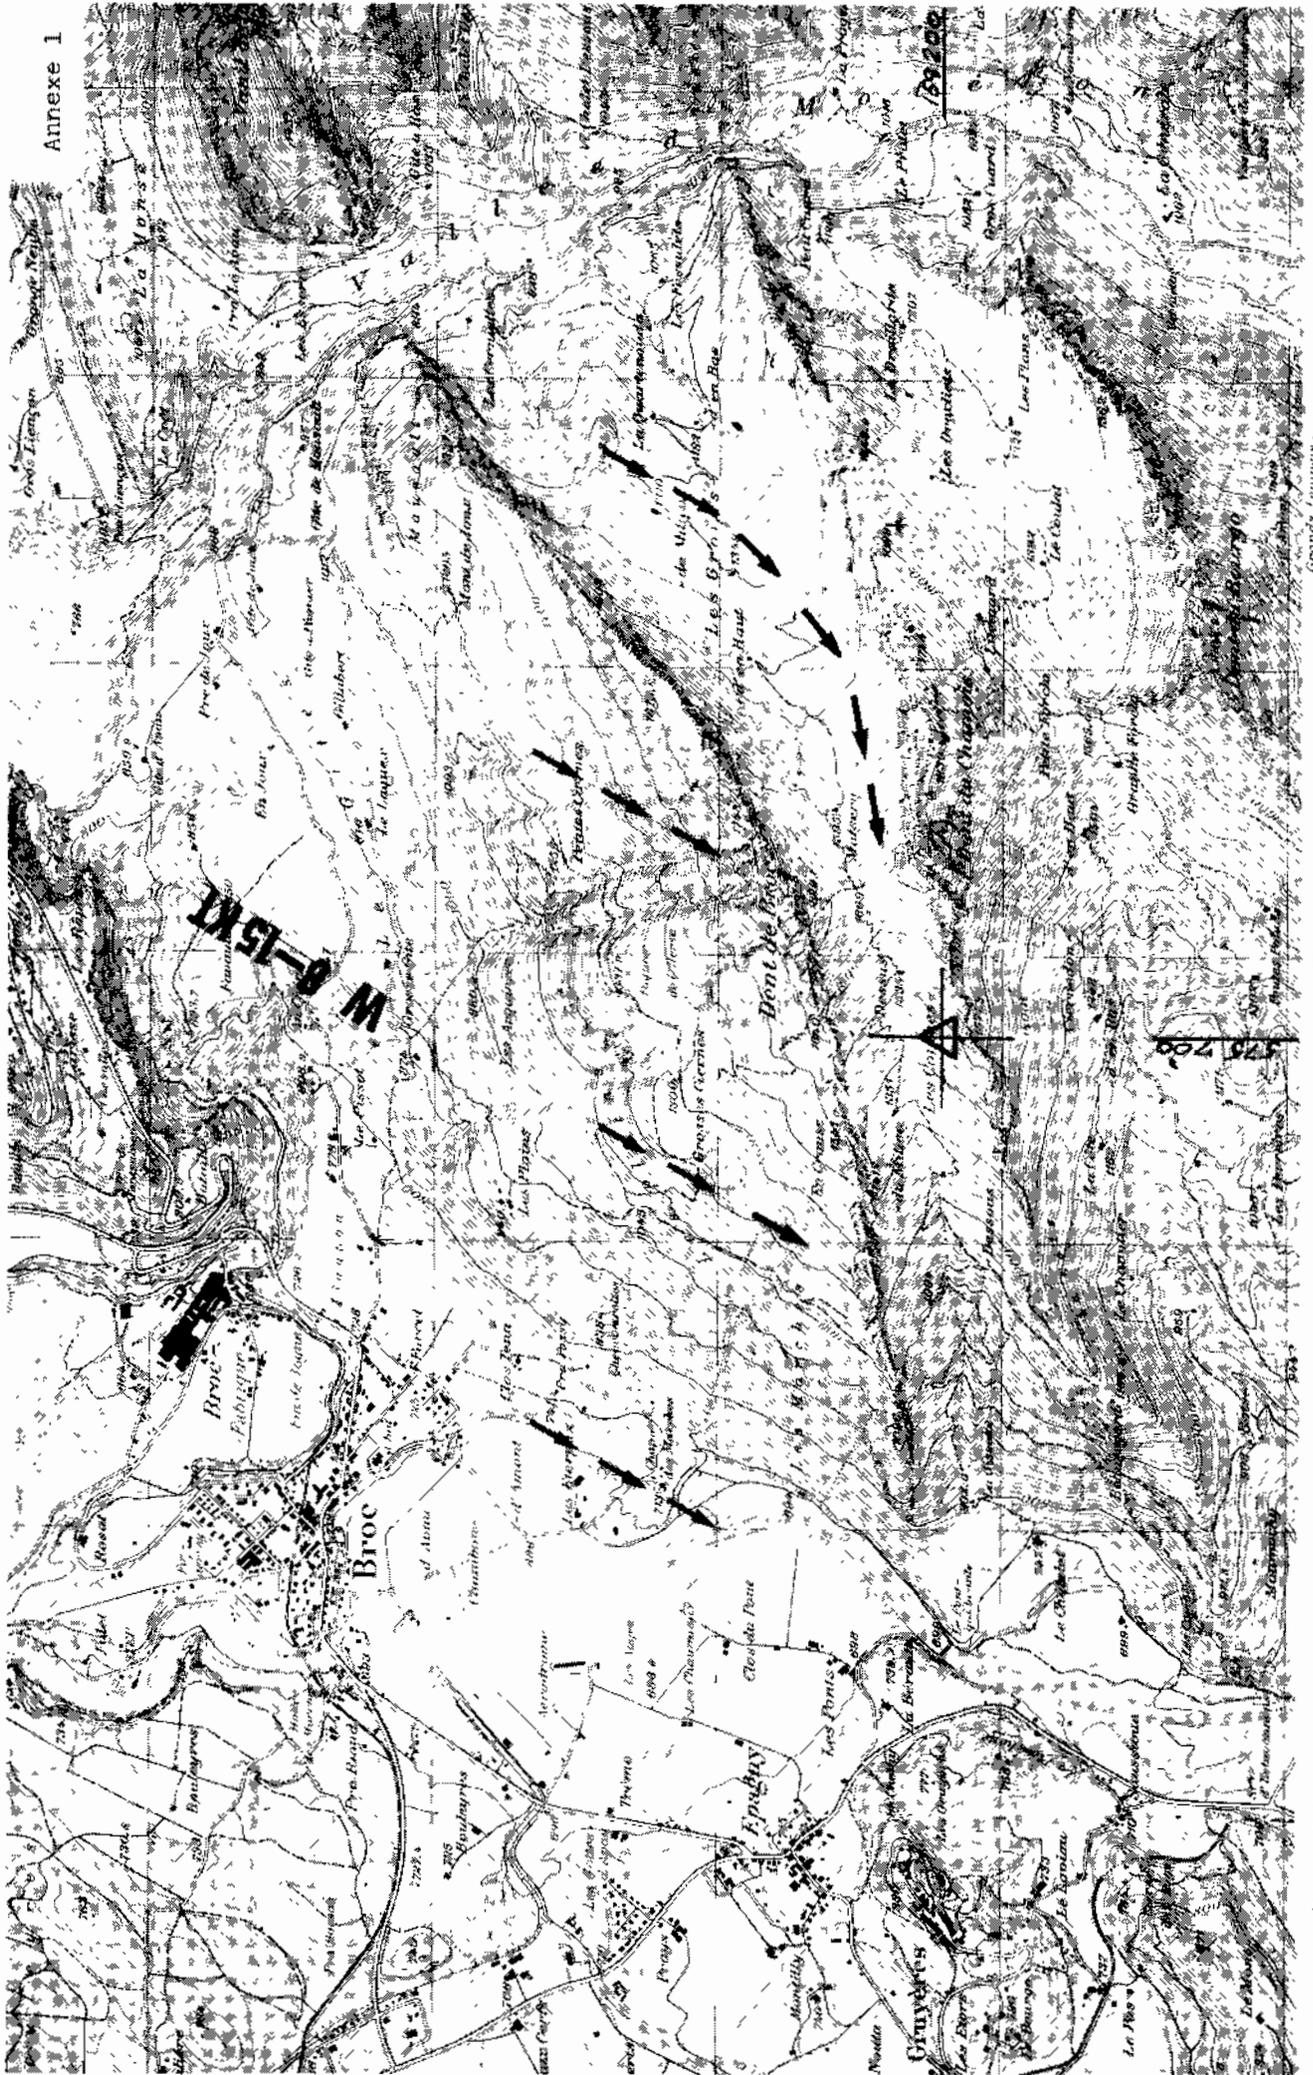
En altitude, le vent soufflait du secteur nord-est, soit à peu près à 45° par rapport aux crêtes de la Dent de Broc et de la Dent du Chamois. Par contre, dans les basses couches, il suivait les contours des vallées. Dans le vallon où l'accident a eu lieu, le flux d'air était fortement dévié à l'ouest. Ce vallon, par ailleurs, peut être comparé à un demi-tube de Venturi, tant ses profils en long et en travers sont remarquables à cet égard. C'est pourquoi, la vitesse du vent devait encore accélérer

au passage du col, entre les deux sommets. La partie du vallon dans laquelle le planeur est tombé était alors sous l'influence d'un cisaillement; celui-ci résultait du croisement des flux d'air qui provenaient à cet endroit de directions différentes. A cela devait s'ajouter aussi les effets de l'instabilité de la masse d'air.

Dent de Broc. Alt. 1829 m

Col Alt. 1669 m

Dent du Chamois. Alt. 1830 m
