# **Rapport final de la Commission fédérale d'enquête sur les accidents d'aviation**

de planeur Schleicher ASK 13, HB-1078  
survenu le 14 juin 1992  
dans la commune de Montricher/VD

**Rapport final**

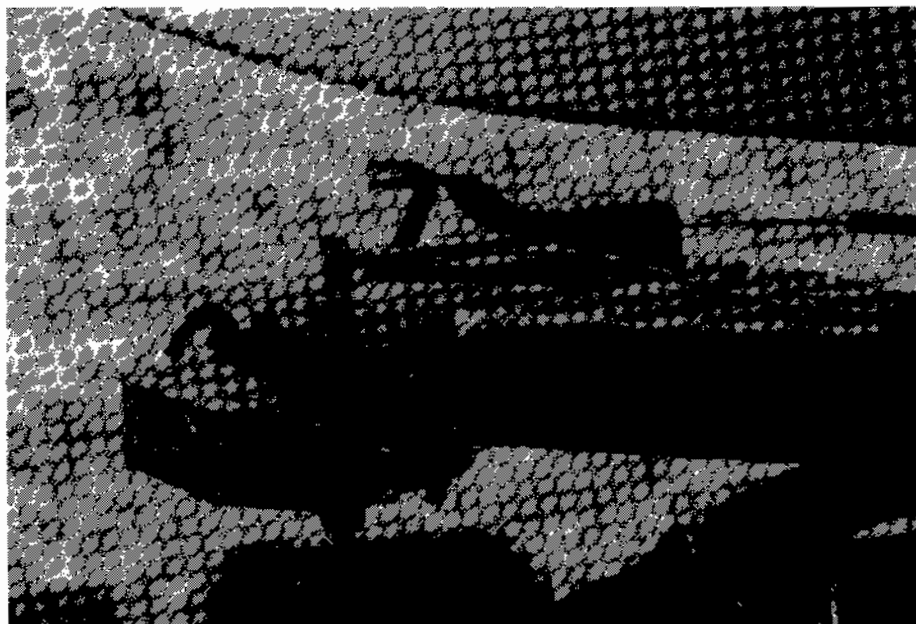
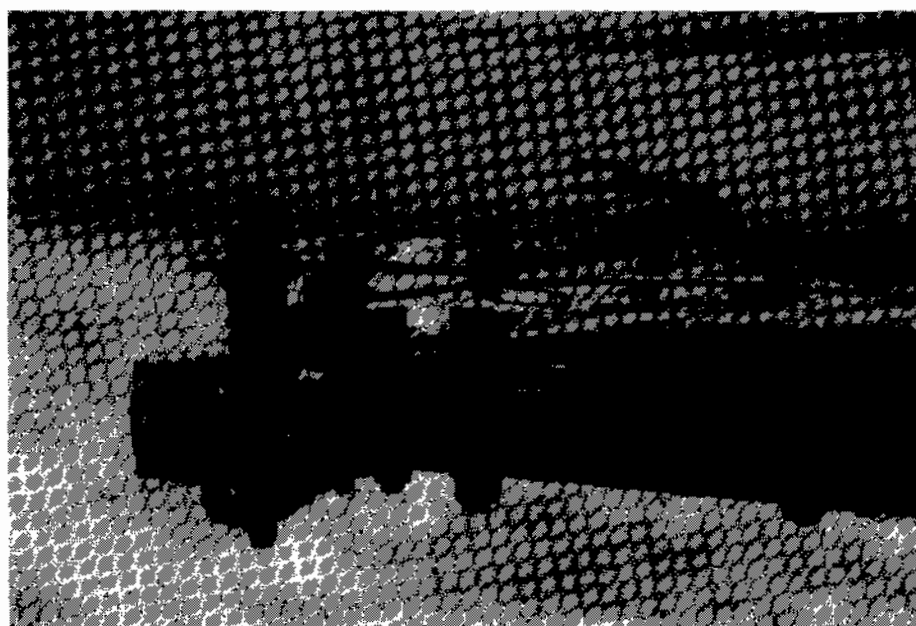
### Annexe 3

L'avion-remorqueur était équipé d'un treuil-enrouleur de corde et d'un crochet de remorquage. Ces deux dispositifs avaient été montés ensemble en février 1992. Depuis lors, seul l'enrouleur avait été utilisé. Ce n'est que le jour de l'accident, à la suite d'un départ trop brutal, qu'il a été mis hors service et que le crochet a été employé pour la première fois. Par la suite, 6 à 8 remorquages ont été effectués sans problème. Comme tous les crochets de remorquage, celui-ci était équipé d'un dispositif électrique permettant au pilote-remorqueur de savoir, en observant un voyant lumineux sur le tableau de bord, si la corde est toujours amarrée ou non. Le fil qui relie la lampe-témoin au contact du crochet était trop long ou avait pris du mou avec le temps. Le fait est que, tout près du levier qui commande l'ouverture du crochet, il formait une boucle suffisamment large pour que celle-ci entoure le levier et limite son débattement. Aussi, lorsque l'anneau de la corde a été introduit dans le crochet, le verrou de retenue n'a pu se fermer complètement. Visuellement, la différence avec un verrouillage correct est infime.

On peut se demander alors pourquoi la corde ne s'est pas décrochée au départ où l'effort de traction est maximal. En effet, avec l'avion en cause, cet effort est de l'ordre de 280 daN, il diminue ensuite rapidement. A la montée initiale, il n'est plus que de 100 daN et ensuite il se stabilise vers 40 daN. Des essais ont montré que si l'effort est appliqué à peu près dans l'axe de l'avion, l'anneau ne peut se libérer. En revanche, si la traction est exercée un peu de travers, alors celui-ci peut s'échapper par le faible interstice qui subsiste.

câble de  
commande  
du largage
