Schlussbericht der Eidgenössischen Flugunfall-Untersuchungskommission

des Heissluftballons Thunder AX9-140 S II, HB-BSG
vom 15. September 1991
in Tägerig/AG

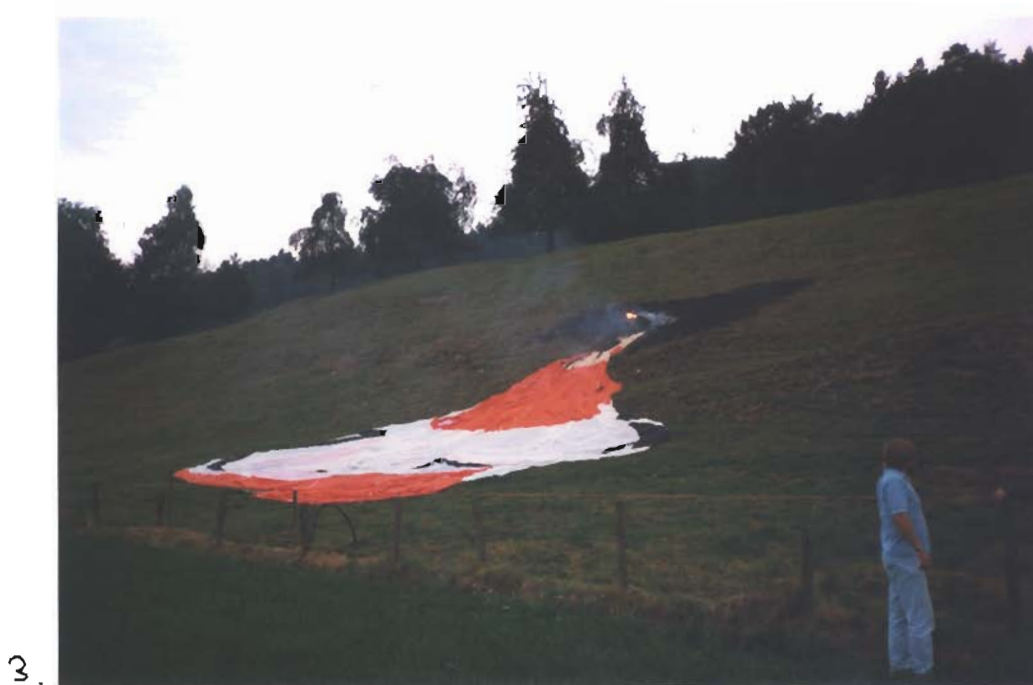
Sicht aus Norden

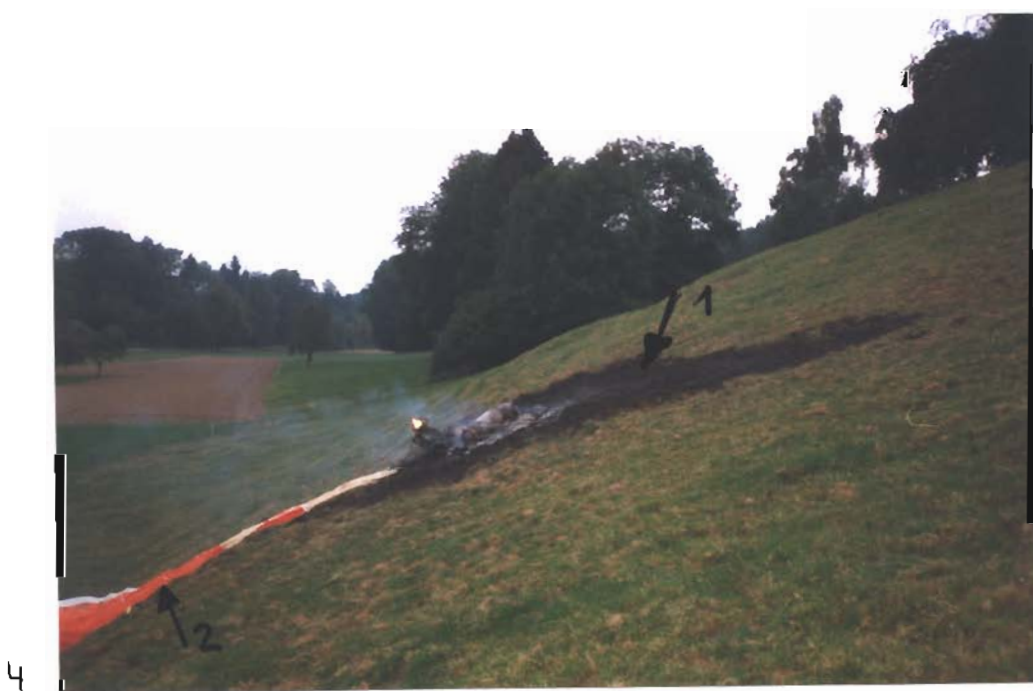
In der Folge entstand ein Vollbrand des Korbes, wobei die sich im Korb befindenden Gasflaschen durch die Hitzeentwicklung Ueberdruck bekamen und über das Sicherheitsventil abfackelten. Der leere Leichtmetallzylinder explodierte und wurde aus dem Korb geschleudert.

Sicht aus Nord-West
1 = Stillstand des Korbes
2 = Lages des Alu-Zylinders

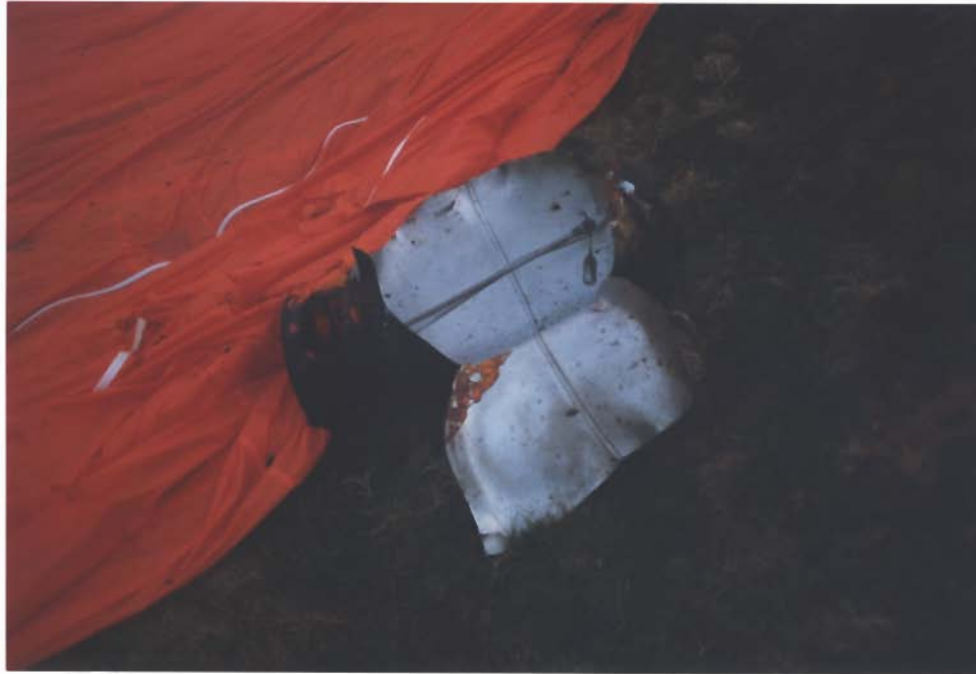
5.

Alu-Zylinder geborsten unter Hülle, ca. 6 km vom Korb entfernt

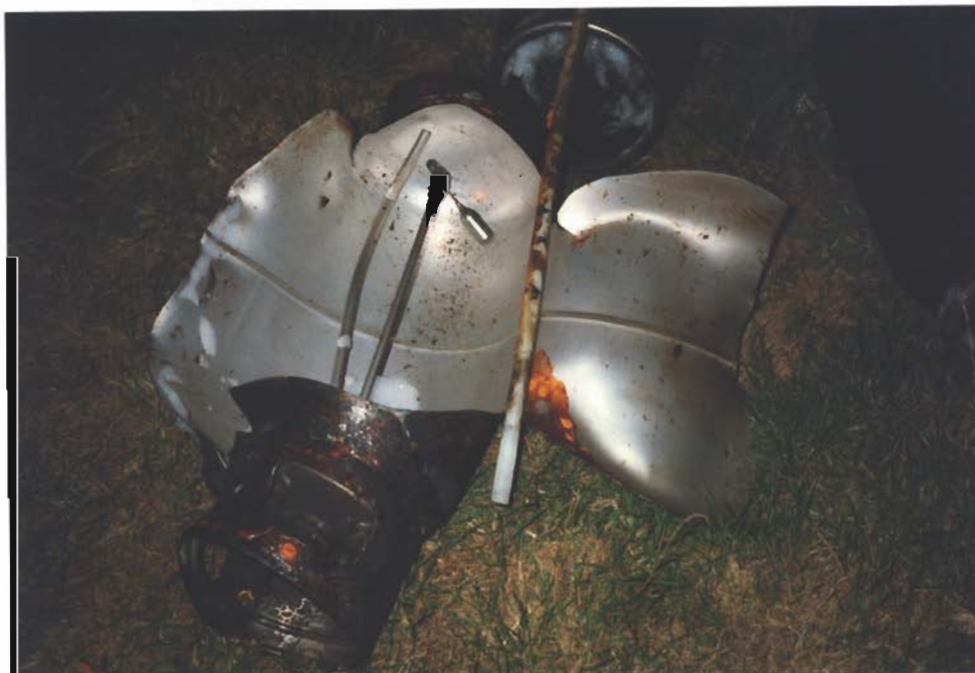
6.

Geborstener Alu-Zylinder Worthington 10 Gal

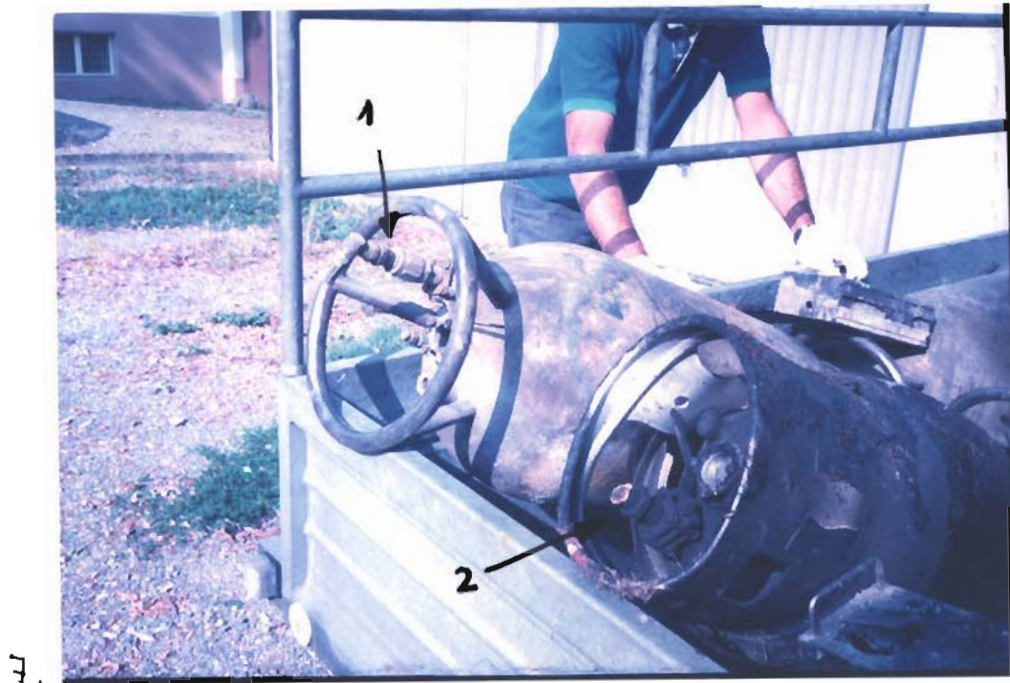
- Es wurde weiter festgestellt, dass alle Gasbehälter mit stehenden Absperrventilen ausgerüstet waren, welche den Schutzrand um 7 cm überragten (s. Skizze und Fotos 7 + 8) und deshalb gegen mechanische Einwirkungen von Aussen nicht geschützt waren. Durch die Hebelwirkung ist die Gefahr eines Bruches entsprechend hoch. Ein ähnliches Problem wurde von der Firma Cameron Balloons Ltd., Bristol, in einem Rundschreiben vom 19. Dezember 1990 angesprochen, von welchem die Flugmaterialexperten des BAZL am 28. Dezember 1990 Kenntnis erhielten. In der Informationszeitschrift "Contact 122.25" der schweizerischen Ballonfahrer (Ausgabe 2, April 1991) gelangte das BAZL mit diesem Problem an die Oeffentlichkeit, wobei es im letzten Absatz deutlich darauf hinwies, dass solche Installationen keineswegs auf Cameron-Ballone beschränkt seien. Dem Halter war diese Veröffentlichung bekannt, da es sich aber um einen anderen Hersteller handelte, sah er sich nicht veranlasst, seine Anlage zu ändern.

Aus den Untersuchungsergebnissen geht hervor, dass der Bruch des Fittings als Folge einer gravierenden Vorschädigung infolge interkristalliner Spannungskorrosion herbeigeführt worden ist. Da auf der fraktografisch auswertbaren Bruchfläche keine Restbruchanteile nachgewiesen werden konnten, muß davon ausgegangen werden, dass die Werkstoffschädigung beim Bruchgeschehen bereits so weit fortgeschritten war, dass nur noch geringe Kräfte nötig waren, um den Bruch herbeizuführen. Es ist aus diesem Grund durchaus denkbar, dass die beim Umkippen des Korbes aufgetretenen Kräfte ausgereicht haben, um den Schaden auszulösen.

Gaszylinder mit vertikalen Fittings
1 Intakt: Stahlzylinder Colt V 30
2 Gebrochen: Alu-Zylinder Worthington 10 Gal

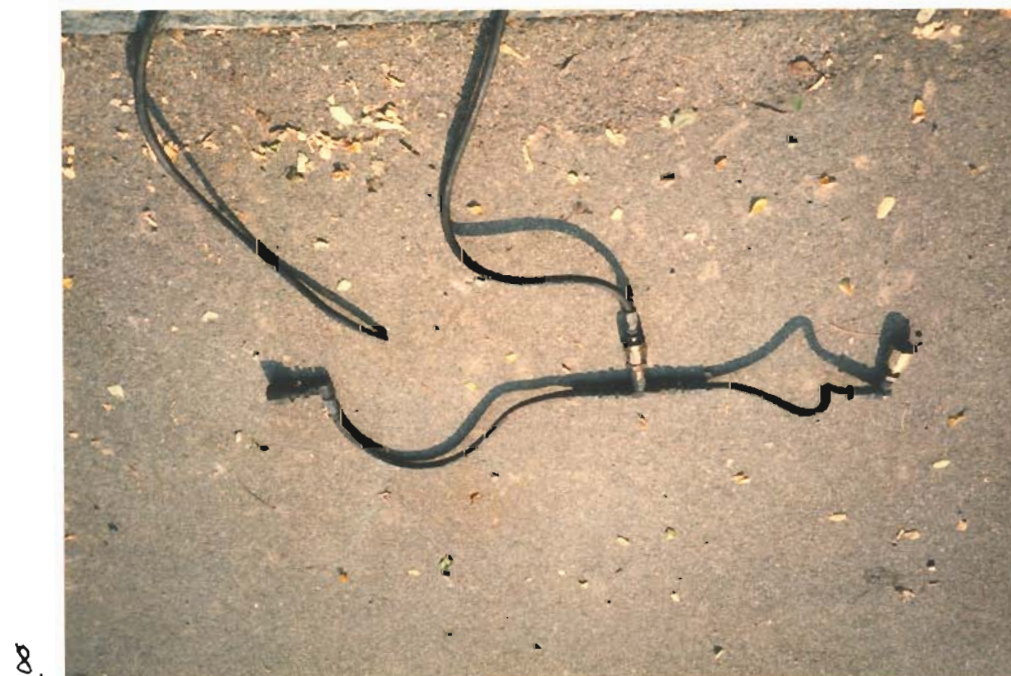
Gasverbund linke Korbseite
