# Schlussbericht der Eidgenössischen Flugunfall-Untersuchungskommission

## über den Unfall

des Helikopters Bell 214 B-1, HB-XVX  
vom 28. November 1990

auf dem Gipfel des Gemsstocks/UR

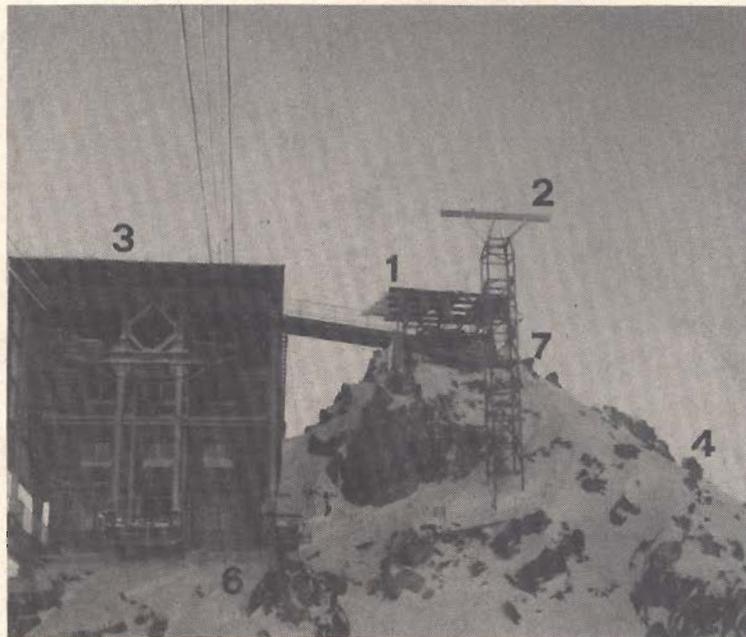
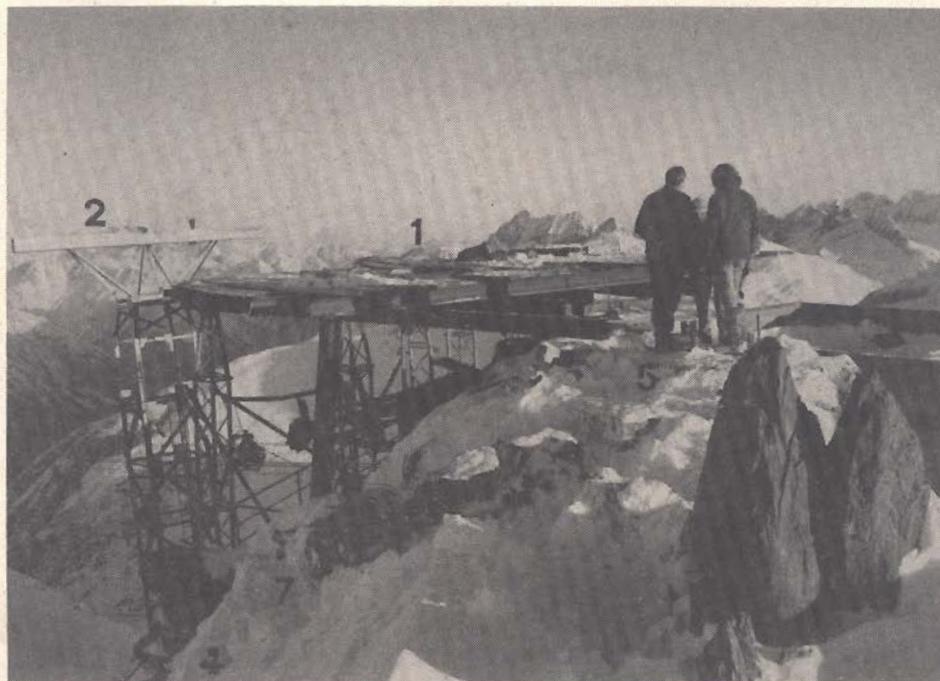
- 1 = Freie Plattform (ca 6 x 4 m)
- 2 = Kabelfreie Stütze
- 3 = Luftseilbahn-Bergstation
- 4 = Absturzkante

- 5 = Standort Zeuge A + B
- 6 = Standort Zeuge C
- 7 = Einschlagspuren Hauptrotor
