Schlussbericht der Eidgenössischen Flugunfall-Untersuchungskommission

des Helikopters Enström 280F, HB-XNI
vom 6. Juli 1991

Obermettmenstetten/ZH

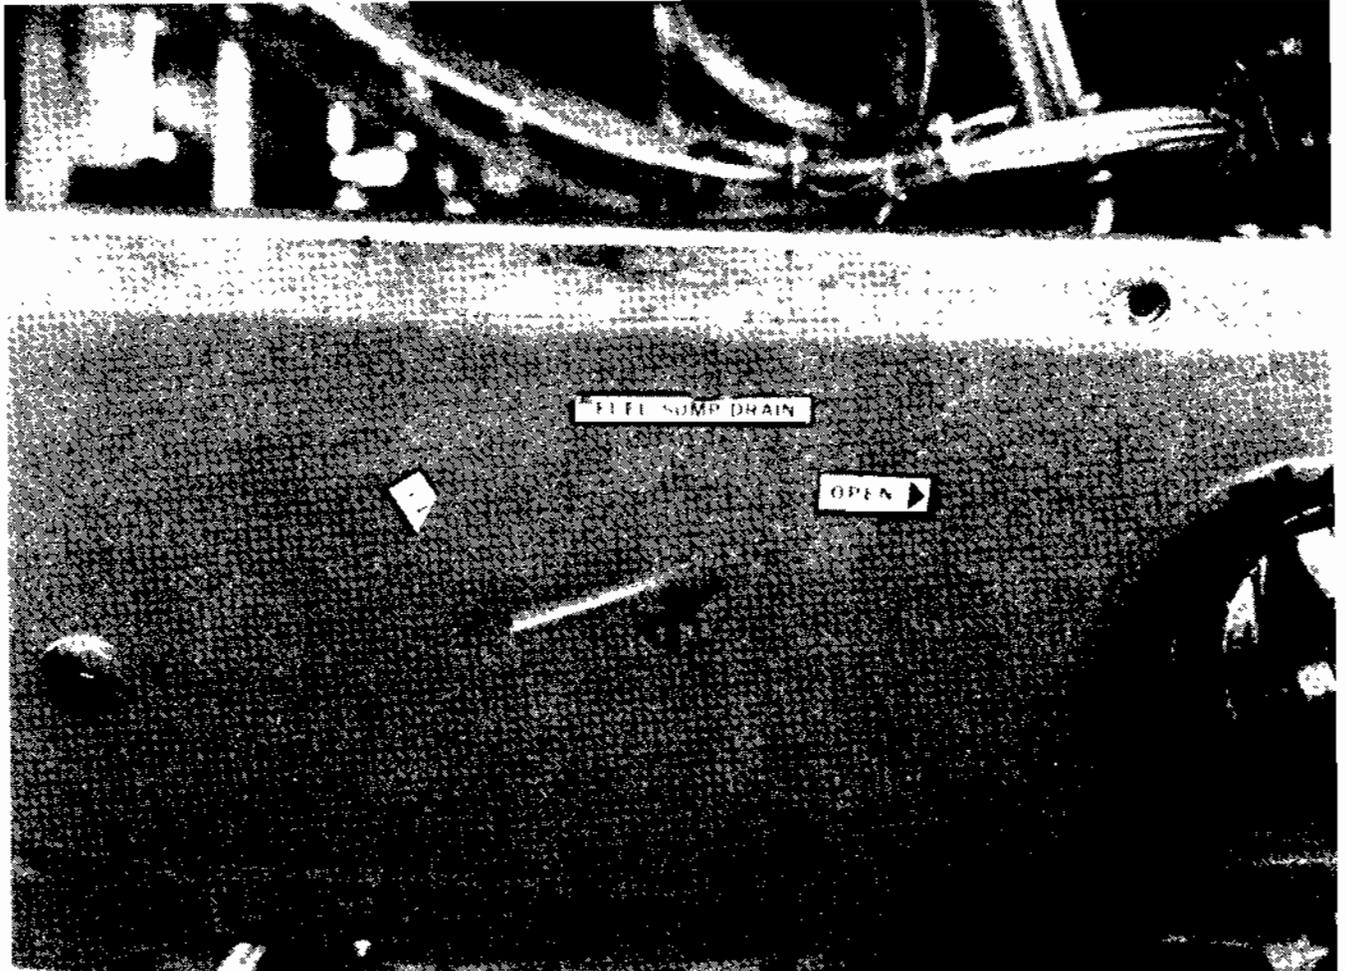
Beilage

- 4) Der Entleerungshebel für den Treibstoff-Filter befindet sich ungesichert, freiliegend an der rechten äusseren Seite des Helikopters, unmittelbar hinter der Passagiertüre (siehe Beilage).
- An der Stelle, an welcher der Helikopter zum letzten Flug abhob, wurde auf dem Gras eine ausgedehnte, kreisförmige Verschmutzung festgestellt. Außerdem war eine gerade Spur in der Abflugrichtung sichtbar.
 - Zum Unfallzeitpunkt herrschten folgende meteorologische Bedingungen:

Die Anordnung des Hebels für die Entleerung des Benzinfilters auf der rechten Seite der Kabine ist nicht zweckmäßig, denn es besteht die Gefahr, dass er unbeabsichtigt bewegt wird. Um ähnliche Zwischenfälle zu vermeiden, hat der Hersteller diesen durch einen Knopf ersetzt.

Entleerungshebel in Position "zu"
