# **Rapport final de la Commission fédérale d'enquête sur les accidents d'aviation**

d'hélicoptère Belle 206 B, Jet Ranger II, HB-XOR  
du 8 novembre 1991  
survenu sur l'aérodrome de Lausanne-La Blécherette

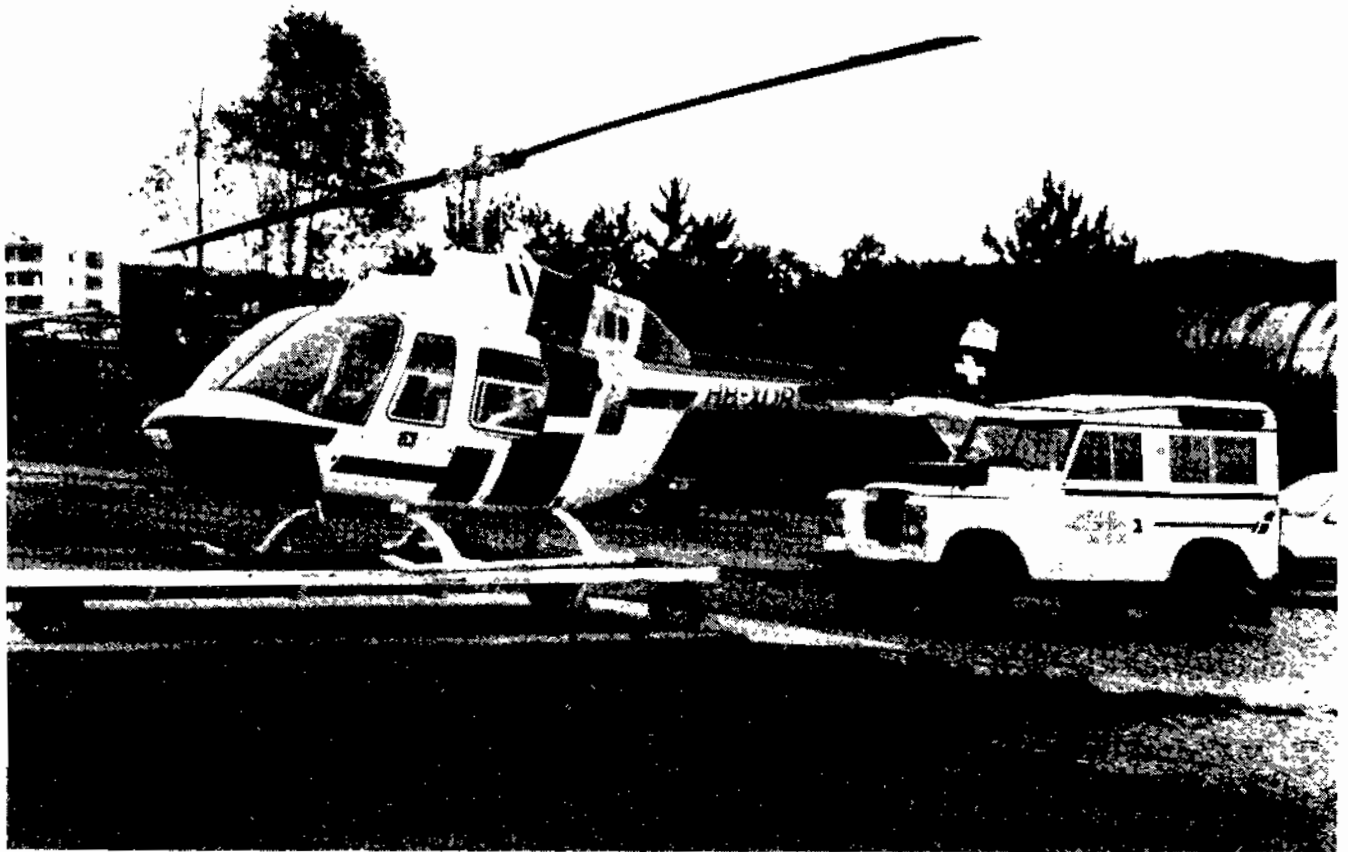
Der Helikopter wurde erheblich, das Zugfahrzeug nur leicht beschädigt.

Vue générale après l'accident

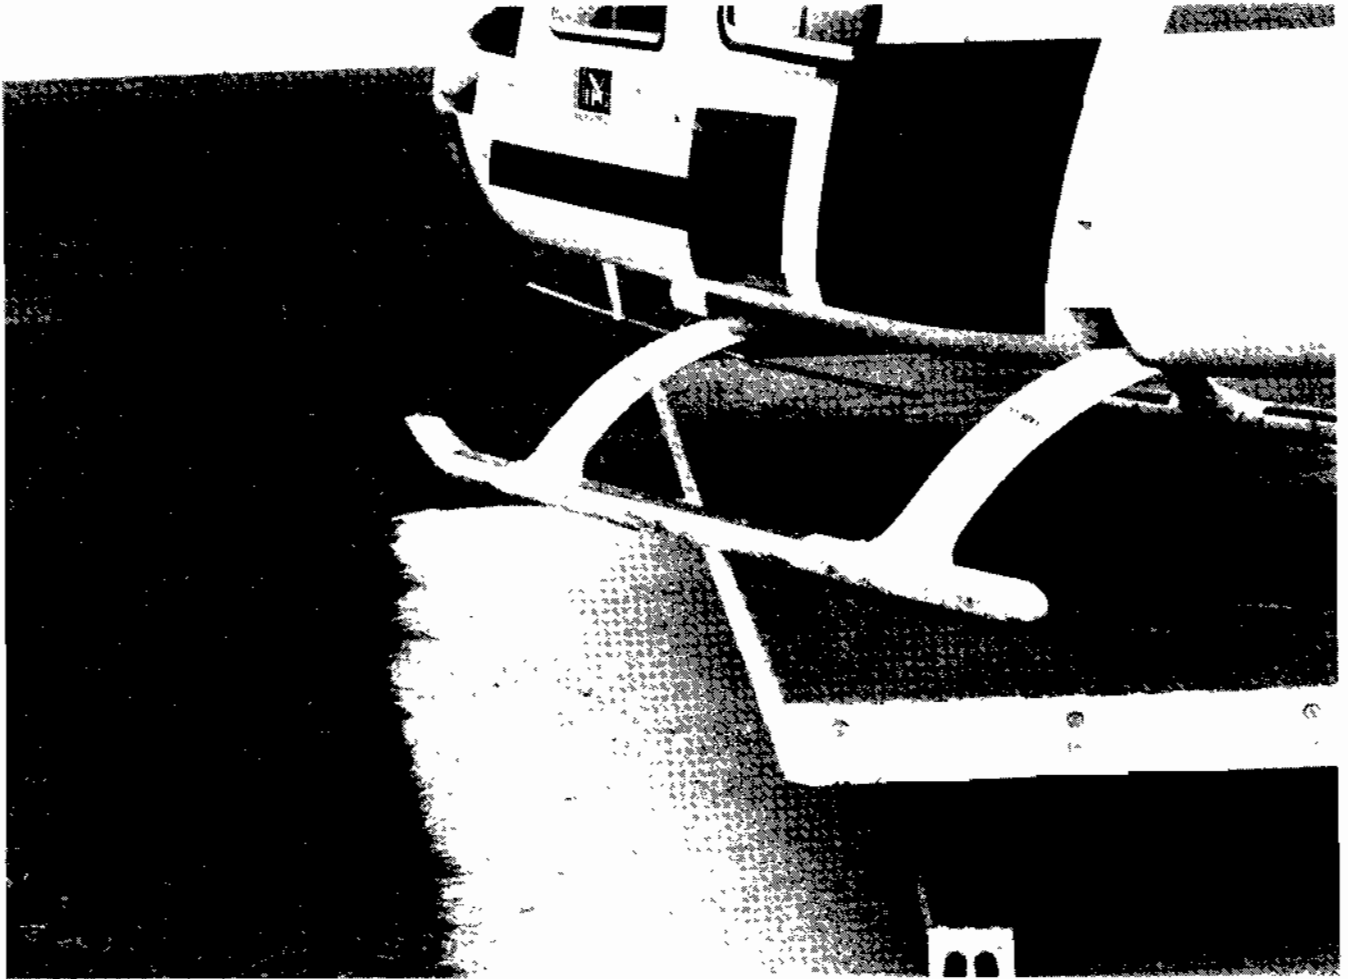
Vers 1230 h, le pilote a effectué les contrôles prévols extérieurs, intérieurs et vérifié le libre débattement des commandes sans constater d'anomalie. La procédure de mise en marche de la turbine s'est déroulée normalement. A 100% de NI, le pilote a modifié la position du manche cyclique et légèrement tiré sur la commande de pas collectif, dont la friction était toujours appliquée, de façon à atténuer les vibrations de la machine au sol. Comme la position du palonnier se trouvait décentré sur la gauche, il a tenté de ramener les pédales au neutre sans y parvenir. En effet, le pilote avait l'impression qu'au cas où il ramenait le palonnier en position centrée, l'hélicoptère se serait mis à tourner sur la droite. Au moment d'annoncer son décollage, l'hélicoptère part violemment en mouvement de lacet sur la gauche; surpris, le pilote ne peut empêcher la collision entre la poutre de queue et le véhicule. Après l'impact, l'hélicoptère demeure sur la plate-forme malgré une rotation de plus d'un demi-tour et le choc avec le véhicule (voir annexes).

Position de l'hélicoptère sur la plate-forme
