Rapport final de la Commission fédérale d'enquête sur les accidents d'aéronefs

de l'hélicoptère Agusta Bell 47 G-1 HB-XAV

1^{er} octobre 1963

à l'aéroport de Berne

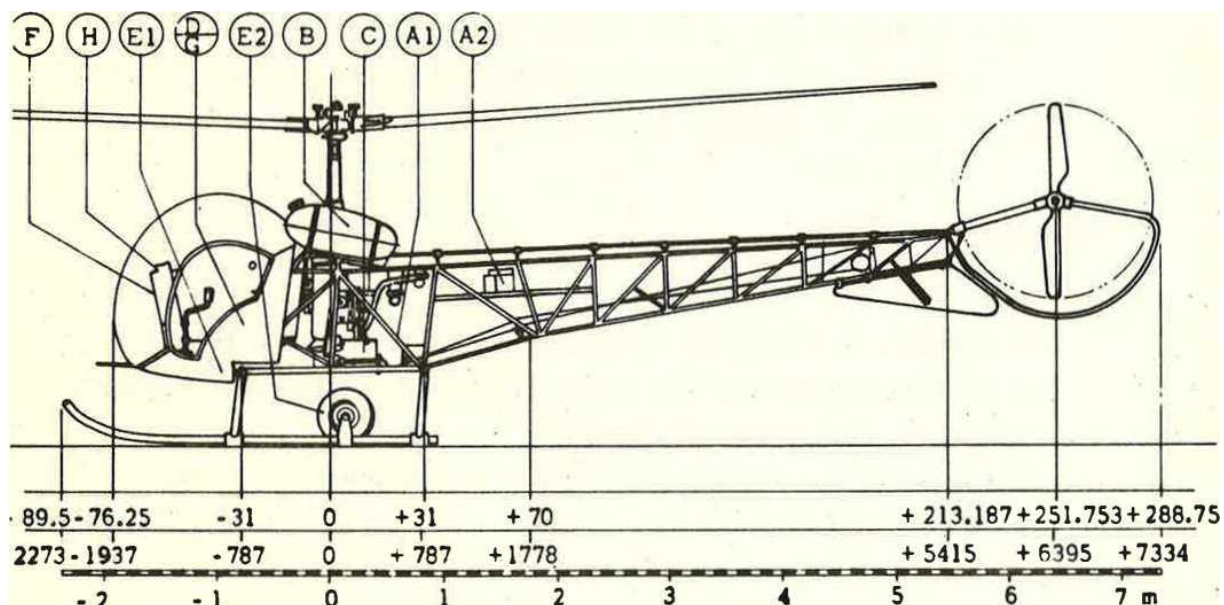
Hélicoptère polyvalent léger monté sur patins. Le rotor bipale du type semi-rigide est équipé d'un stabilisateur gyroscopique. Une hélice anticouple est montée à l'extrémité arrière du fuselage.
