# **Rapport final de la Commission fédérale d'enquête sur les accidents d'aviation**

de l'avion Piper PA-18-180M, HB-ORZ

du 17 janvier 1992

Croix-de-Coeur/VS

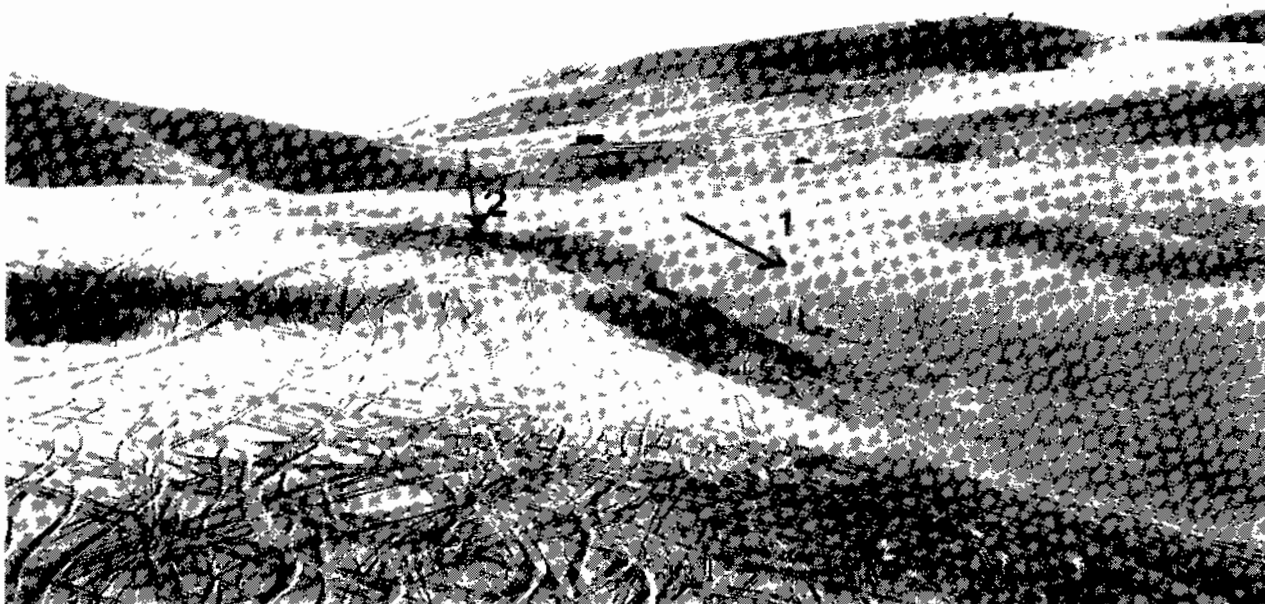
Vue d'ensemble de la place d'atterrissage

Après l'atterrissage, l'avion s'est arrêté au fond du replat afin de déposer l'instructeur. Après avoir mis plein gaz pour décoller, le pilote a suivi les traces de la chenillette de préparation de piste qui se dirigeaient légèrement sur la droite par rapport à l'axe principal de la place. L'enquête a permis d'établir que depuis le point de départ, il n'est pas évident, vu la grande étendue de la surface de manoeuvre, le manque de points de repères et l'absence de traces d'atterrissage sur la neige tassée, de déterminer l'axe correct de décollage. Au moment où le

L'accident est dû à une appréciation erronée de l'axe de décollage, consécutif en partie à l'état de la surface de la place et à l'absence de points de repères ainsi qu'au fait que l'élève n'a pas effectué un circuit en double-commande.

- 1 Axe de la place d'atterrissage
- 2 Direction de décollage de l'avion

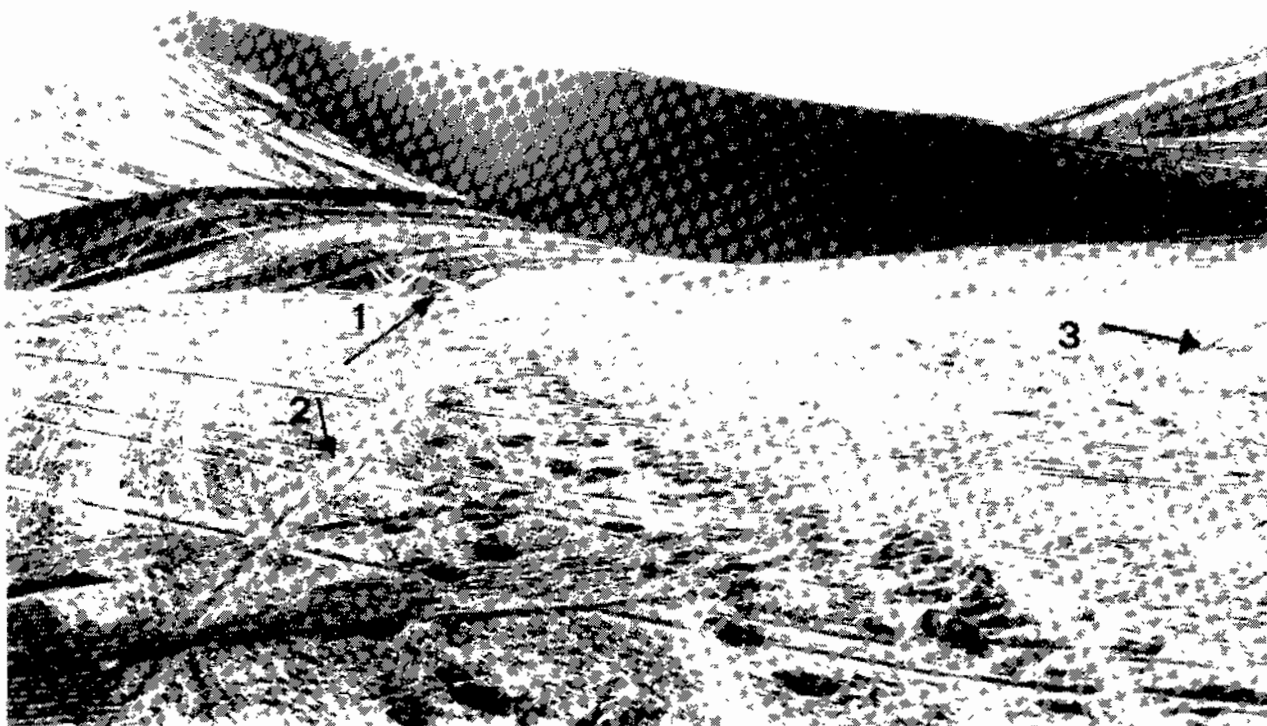
- L'ensemble de la place d'atterrissage de la Croix-de-Coeur avait été damé dans le sens de la pente au moyen de machines d'entretien des pistes. Dans la partie supérieure de la place, les traces étaient en biais par rapport à l'axe de décollage.

- 1 Traces de la chenillette
- 2 Traces de l'avion
- 3 Axe de la place d'atterrissage
