Schlussbericht der Eidgenössischen Flugunfall-Untersuchungskommission

des Flugzeuges Socata MS 894 A, HB-ERT

vom 6. Januar 1992

Flugfeld Hasenstrick/ZH

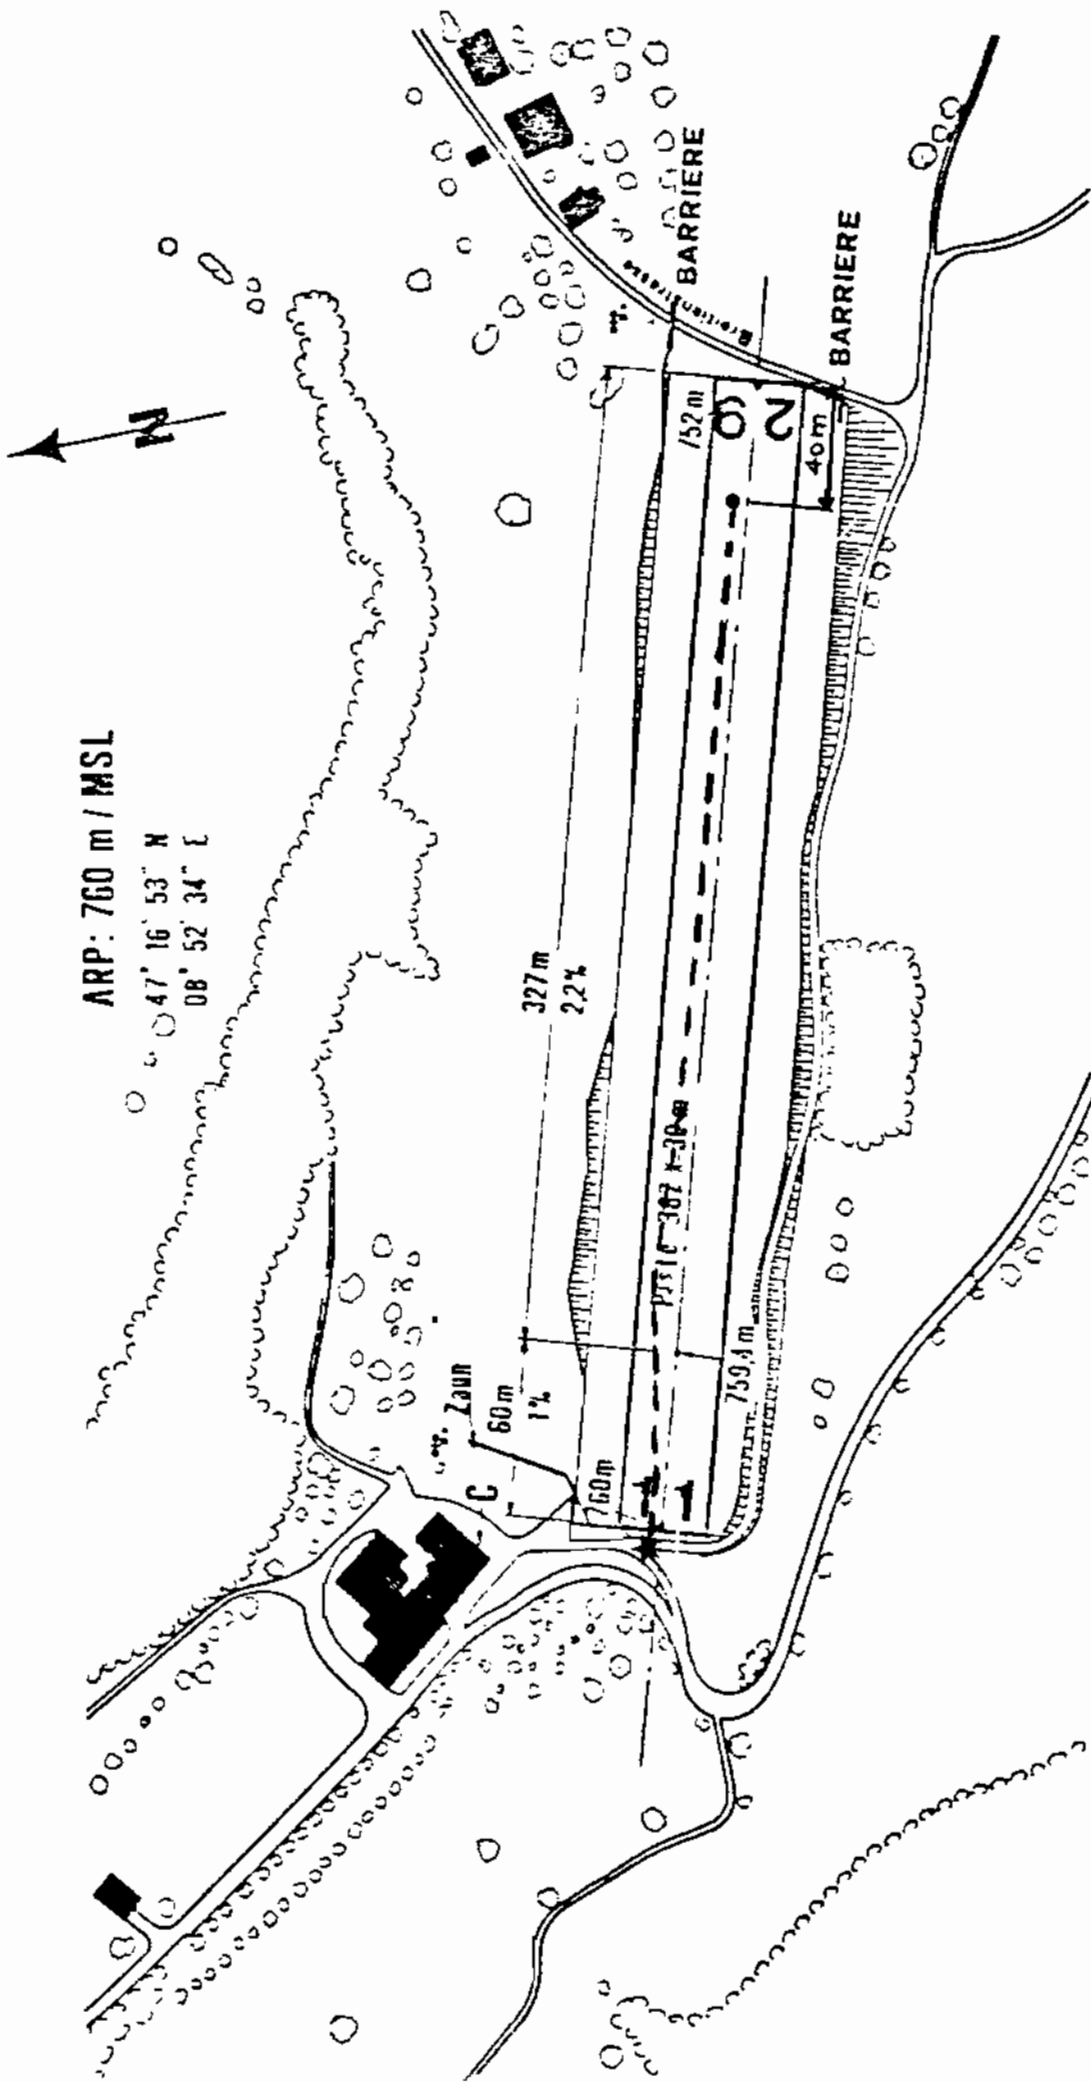
FLUGFELD HASENSTRICK

Der Flugplatz Hasenstrick liegt auf einer Höhe von 760 m/M und verfügt über eine 387 m lange Graspiste mit einem durchschnittlichen Gefälle von 2,2% (siehe Beilage). Bei der Rückkehr von seinem Rundflug beschloss der Pilot, trotz des leichten, auf 2 - 4 kt geschätzten Rückenwindes, auf der Piste 29 zu landen. Dieser Entschluss scheint richtig, denn die natürliche Steigung hilft mit, das Flugzeuges abzubremesen. Das Hauptfahrwerk berührte den Boden rund 40 m nach Beginn der Piste 29, mit einer auf 100 km/h geschätzten Geschwindigkeit; das Gewicht der Maschine lag nahe beim zulässigen Höchstwert. Es blieben rund 340 m zum Abbremsen. Dem Piloten gelang es jedoch nicht, die Maschine auf dieser, unter normalen Bedingungen genügenden Strecke, zum Stehen zu bringen. Da keinerlei technische Mängel festgestellt wurden und der Pilot die Bremsen kräftig betätigte, lässt sich das Ueberrollen des Pistenendes nur durch den Zustand der Grasfläche erklären. Beim Bremsen blockierten die Räder, und das Flugzeug geriet ins Rutschen. Der geringe Reibungskoeffizient der in der Tiefe gefrorenen, an der Oberfläche aufgeweichten Graspiste verminderte die Bremswirkung beträchtlich. Der Pilot nutzte daher die Topographie der Landefläche und steuerte die Maschine nach rechts, wo die Piste leicht ansteigt. Als er merkte, dass diese Notmassnahme nicht genügen würde, würgte er den Motor ab. Das Ueberrollen des Pistenendes 11 mit geringer Geschwindigkeit liess sich dadurch jedoch nicht verhindern. Das Flugzeug kam einige Meter weiter unten, auf der Zufahrtsstrasse zum Flugfeld, zum Stehen.
