# Schlussbericht der Eidgenössischen Flugunfall-Untersuchungskommission

des Helikopters SA 315B "Lama", HB-XXZ

vom 8. Juli 1991

Lago della Crosa / TI

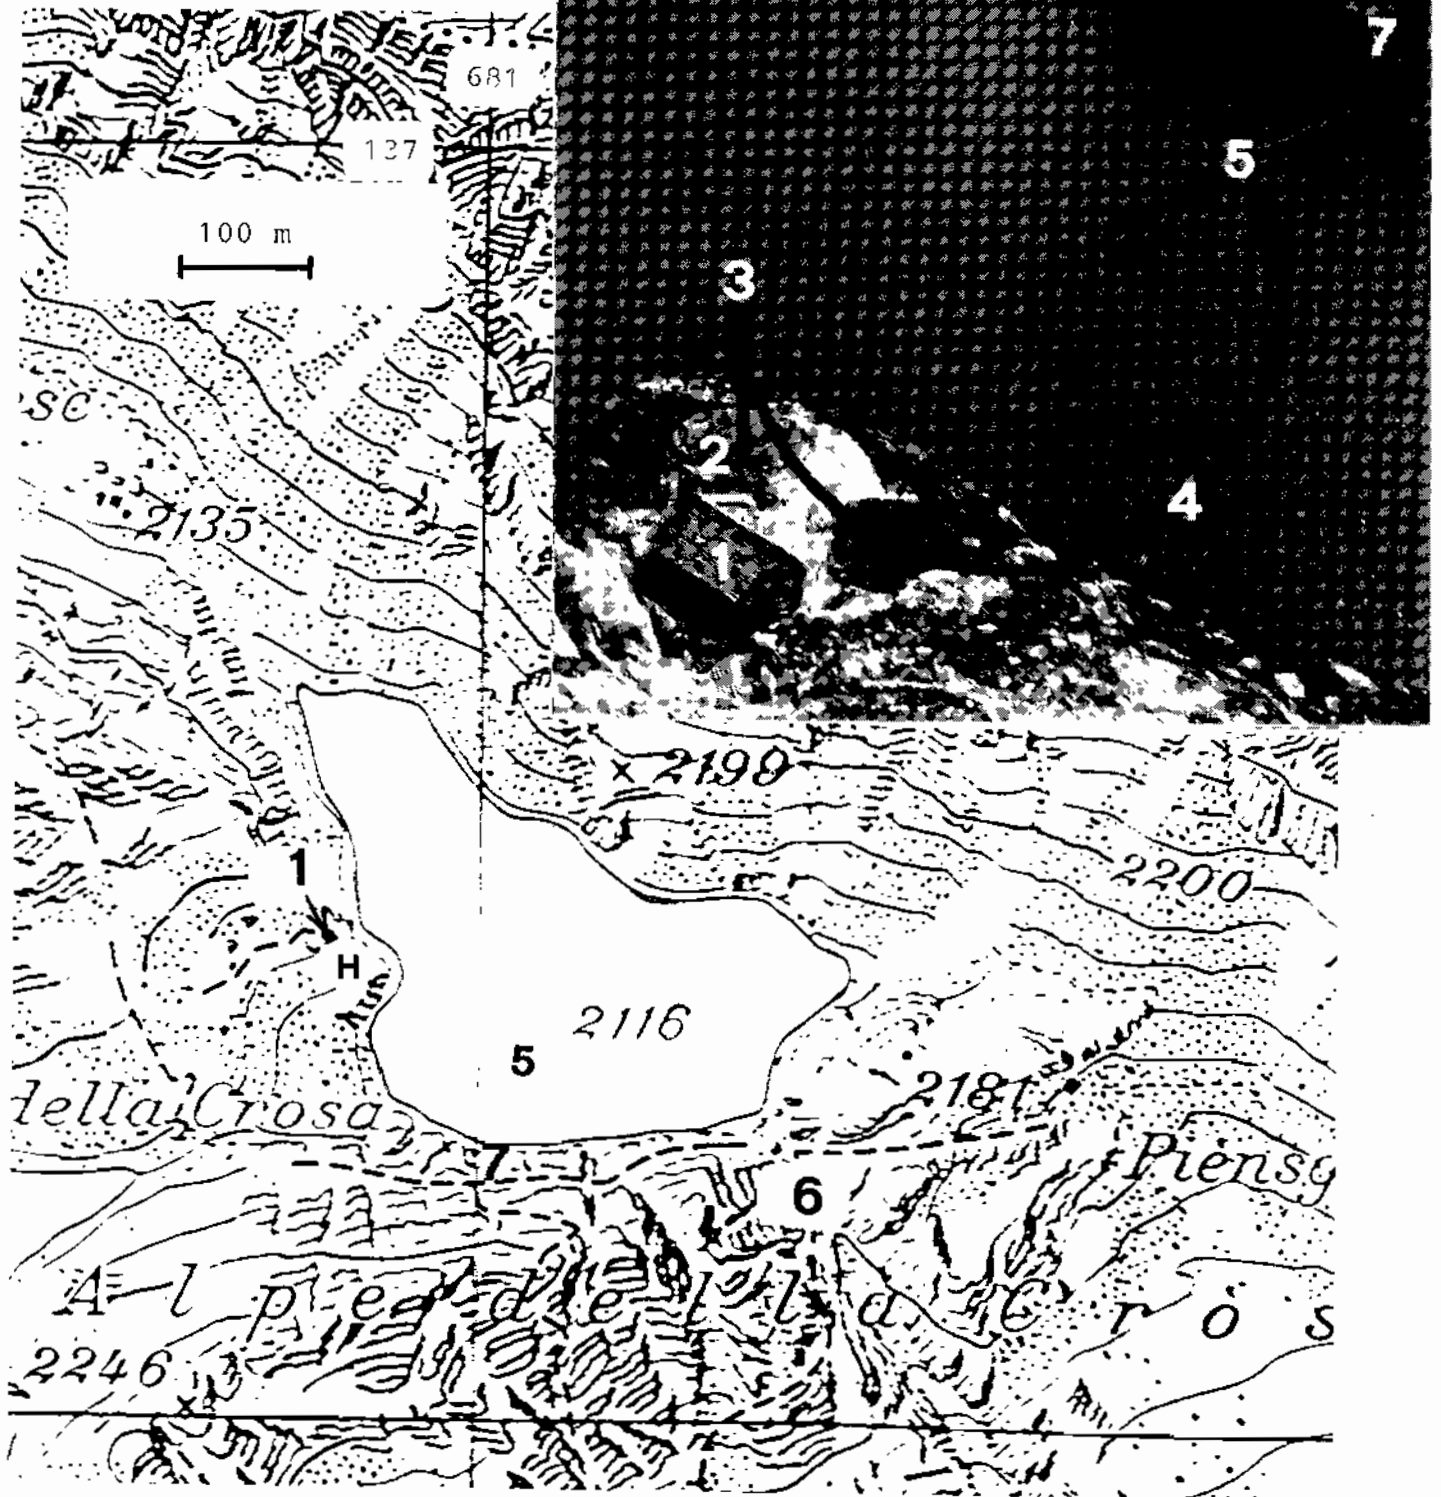
- 1 HÜTTE
- 2 HÜTTENLANDEPLATZ
- 3 STARTVORGANG ( 8 M  
SENKRECHT HOCH MIT  
90° LINKSDREHUNG)
- 4 ABFLUGBAHN
- 5 KOLLISION MIT WASSER
- 6 AUSFLUGSRUTE
- 7 NÄCHSTGELEGENES UFER
