Rapporto finale della Commissione federale d'inchiesta sugli infortuni aeronautici

dell'elicottero SA 315B "Lama", HB-XXZ

del 8 luglio 1991

Lago della Crosa / TI

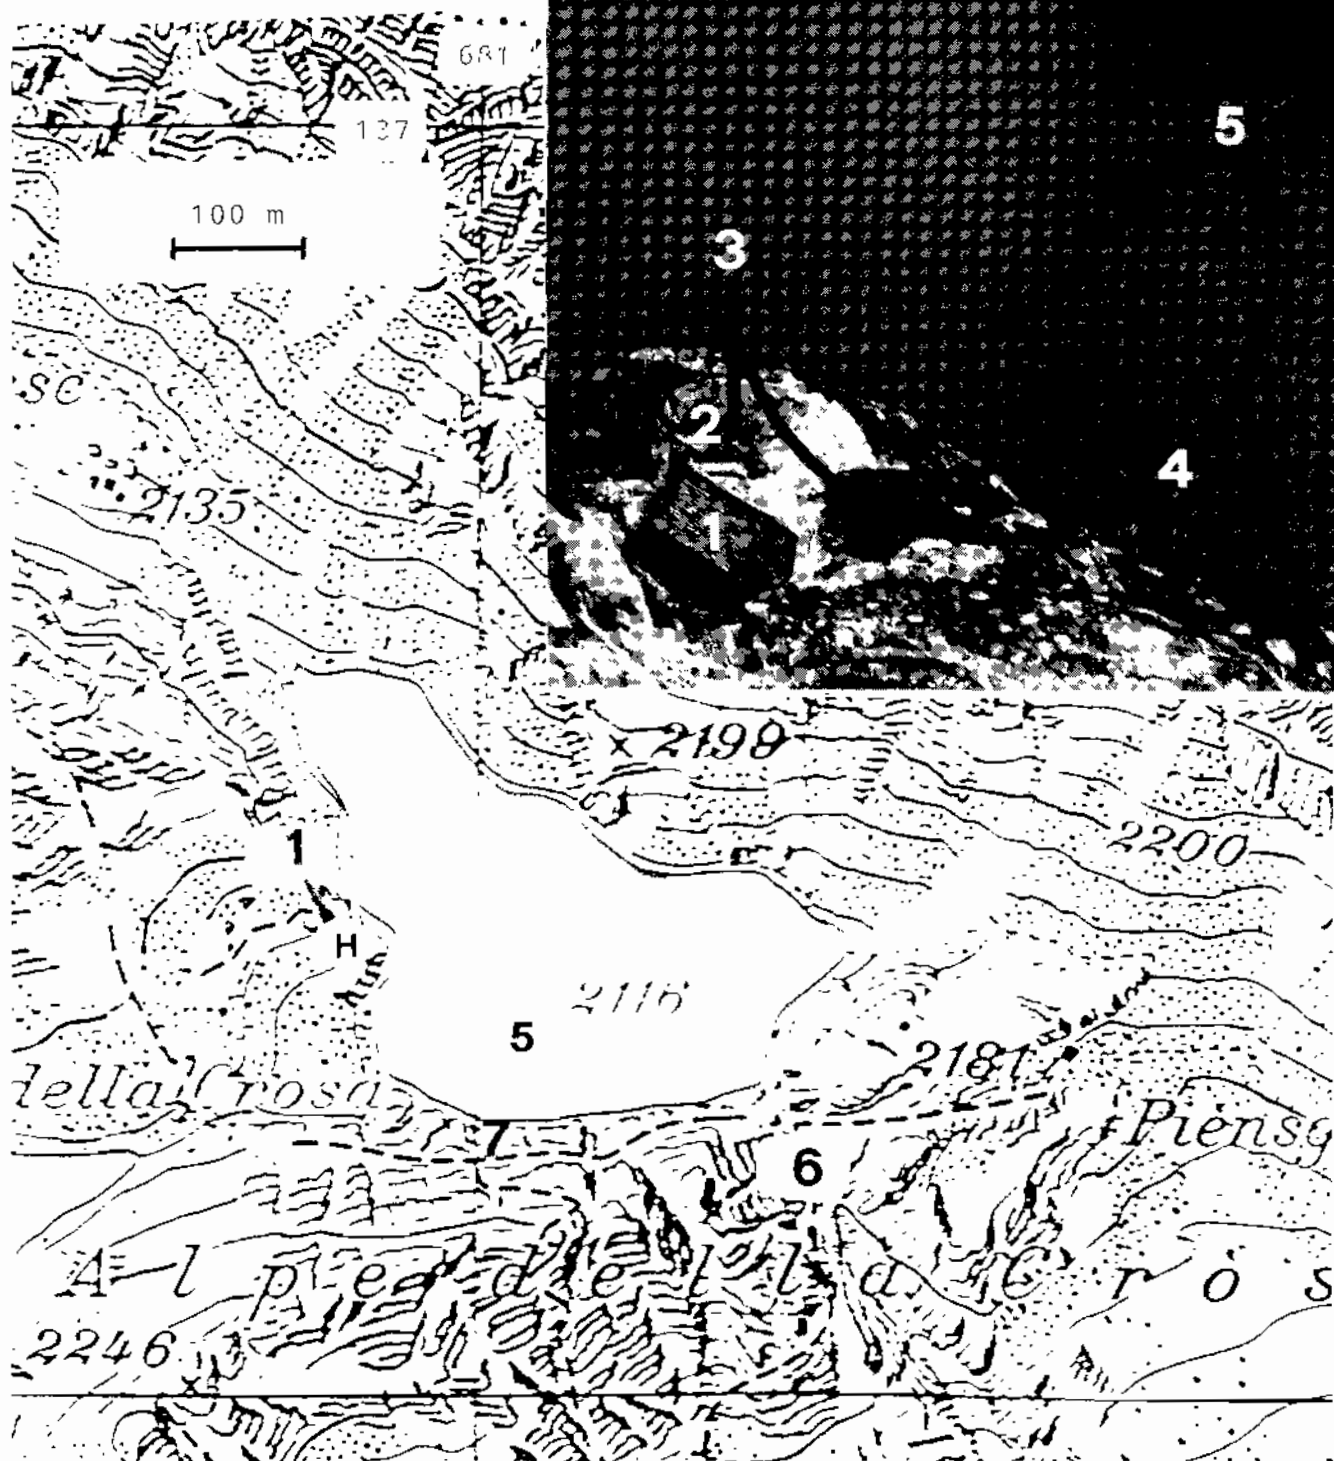
- 1 Capanna
- 2 Luogo d'atterraggio presso la capanna
- 3 Procedura di decollo (8m in verticale con virata 90°)
- 4 Linea di decollo
- 5 Punto d'impatto con l'acqua
- 6 Rotta d'escursione
- 7 Riva più vicina
