Rapport final de la Commission fédérale d'enquête sur les accidents d'aviation

de l'avion Piper "Saratoga" PA-32R-301T, HB-PNO

survenu à Sion le 12 janvier 1992

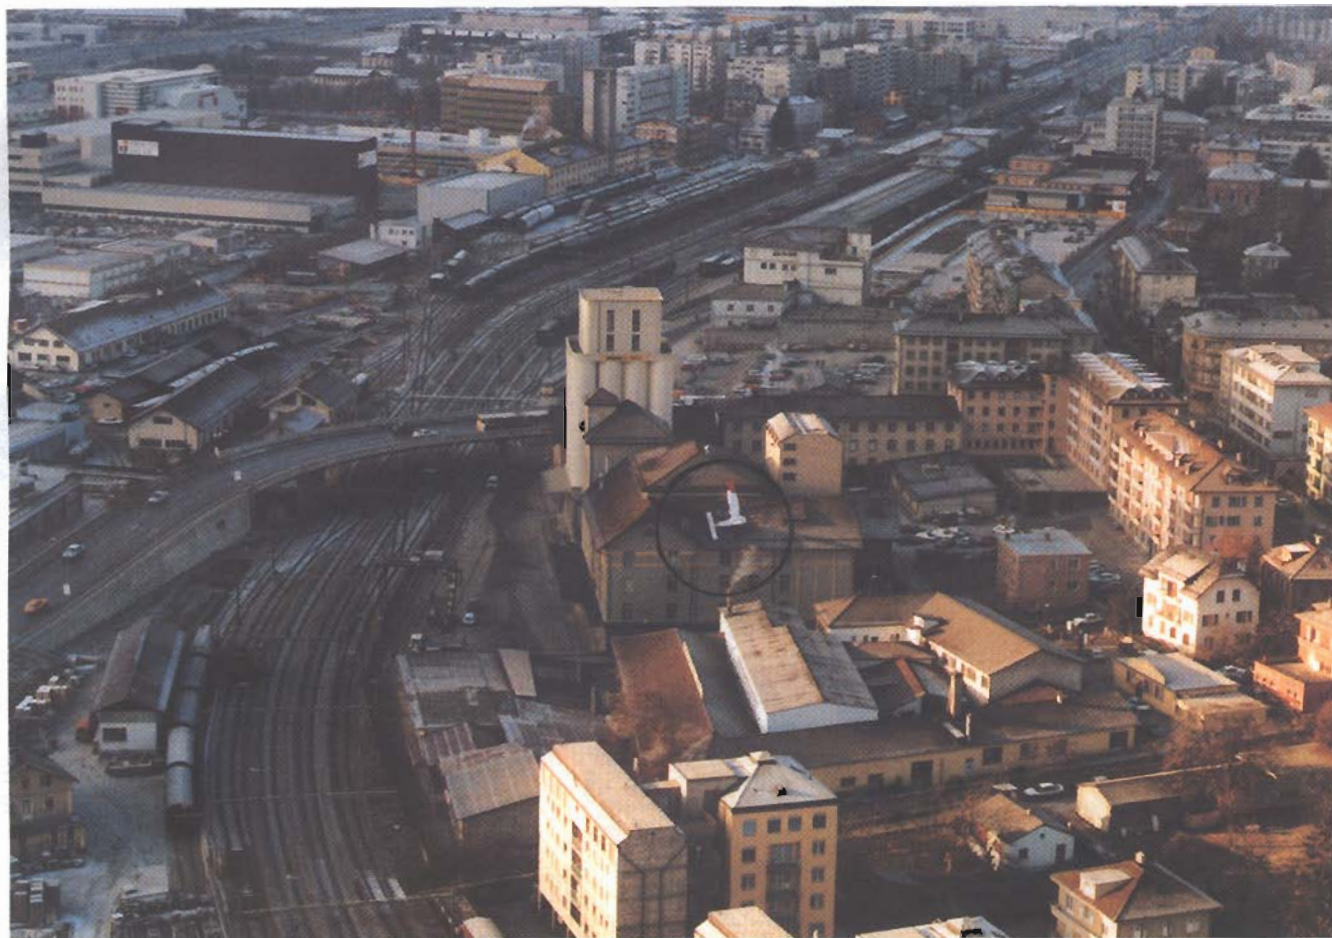
- 1.12.1 L'avion a percuté le toit du bâtiment à faible vitesse, voire en situation de décrochage, ventre face à la pente du toit et en virage à droite. L'aile droite est repliée vers le haut alors que l'aile gauche n'a pratiquement pas été déformée. Le moteur et la cabine sont à l'intérieur du bâtiment alors que la partie arrière de l'avion est à l'extérieur. La déformation des pales de l'hélice indique que le moteur était arrêté au moment de l'impact. Le choc a été amorti dans une très grande mesure par la couverture, le lattage et la poutraison du bâtiment. Le fait que l'avion ait été à moitié encastré dans le toit l'a empêché de glisser et de tomber sur la chaussée 20 m plus bas.

Vue générale et point d'impact

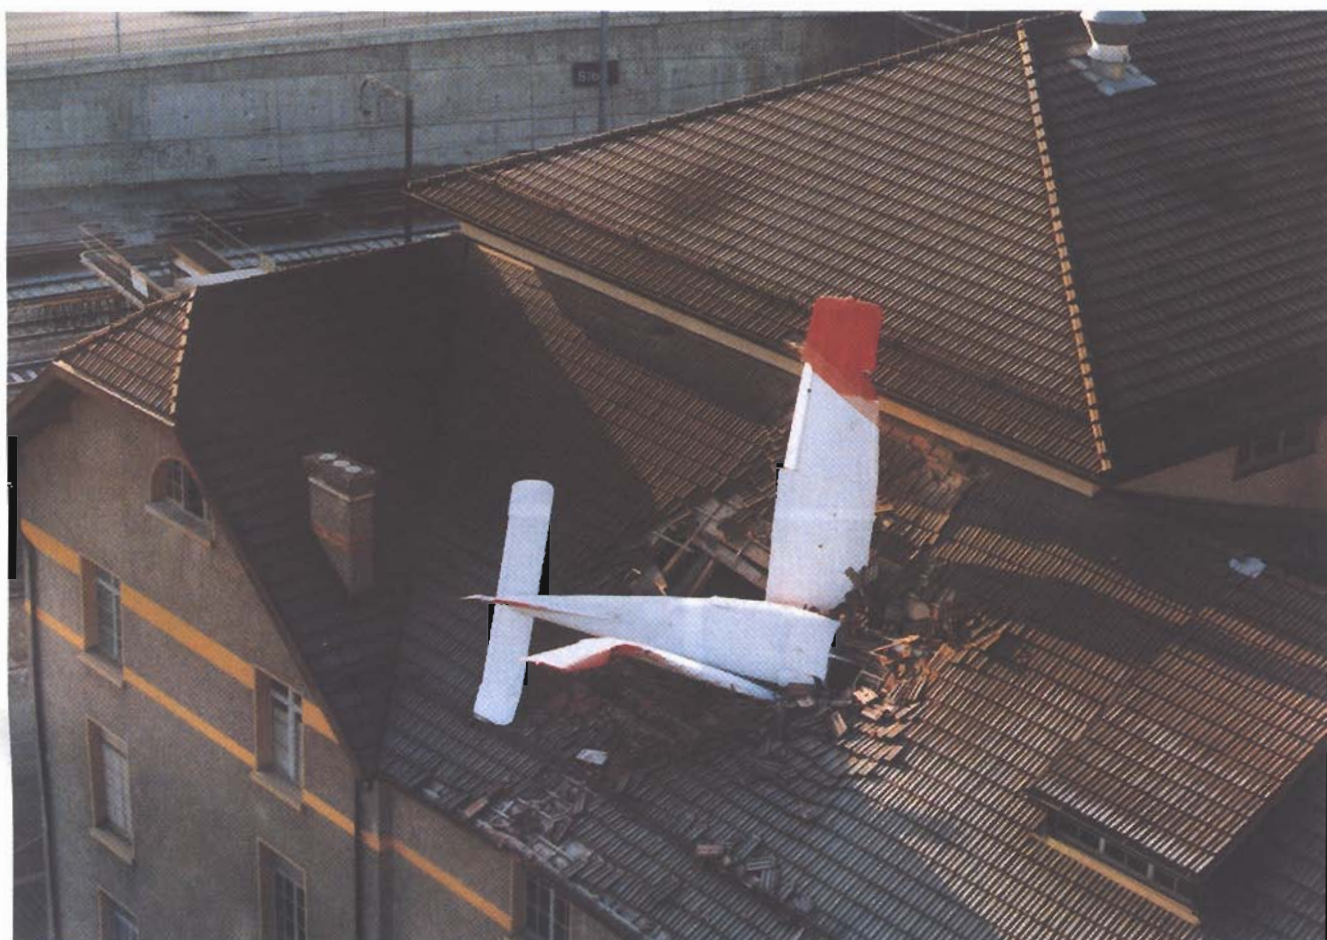
Point d'impact

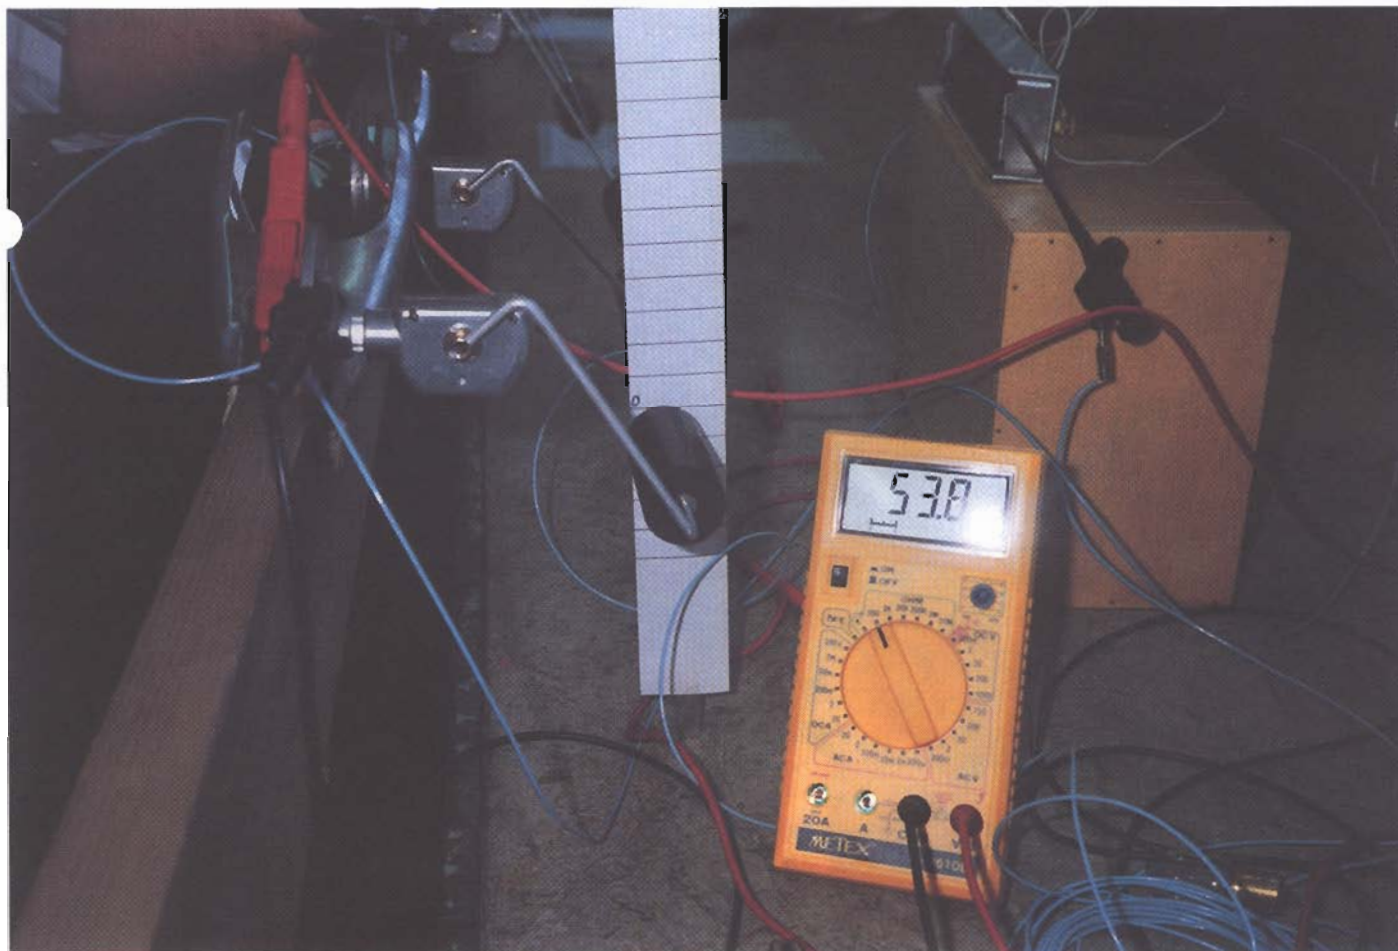
- Lorsque le flotteur de la jauge électrique du réservoir droit est en position inférieure extrême, position qui correspond à un réservoir vide, l'instrument du tableau de bord indique une quantité de 32-35 US gal, soit une erreur d'environ 125 l. Cette erreur était due à une défektivité de la résistance sur laquelle se déplaçait le curseur entraîné par le flotteur.
- L'aiguille de la jauge mécanique se trouvant sur l'extrados de l'aile était sortie de son pivot et reposait à même le cadran sur lequel une petite marque était visible.

Jauge électrique du réservoir droit au banc d'essai: en position butée basse du flotteur, la résistance est de 53,8 Ohms soit 32 - 35 USG sur l'instrument du tableau de bord.

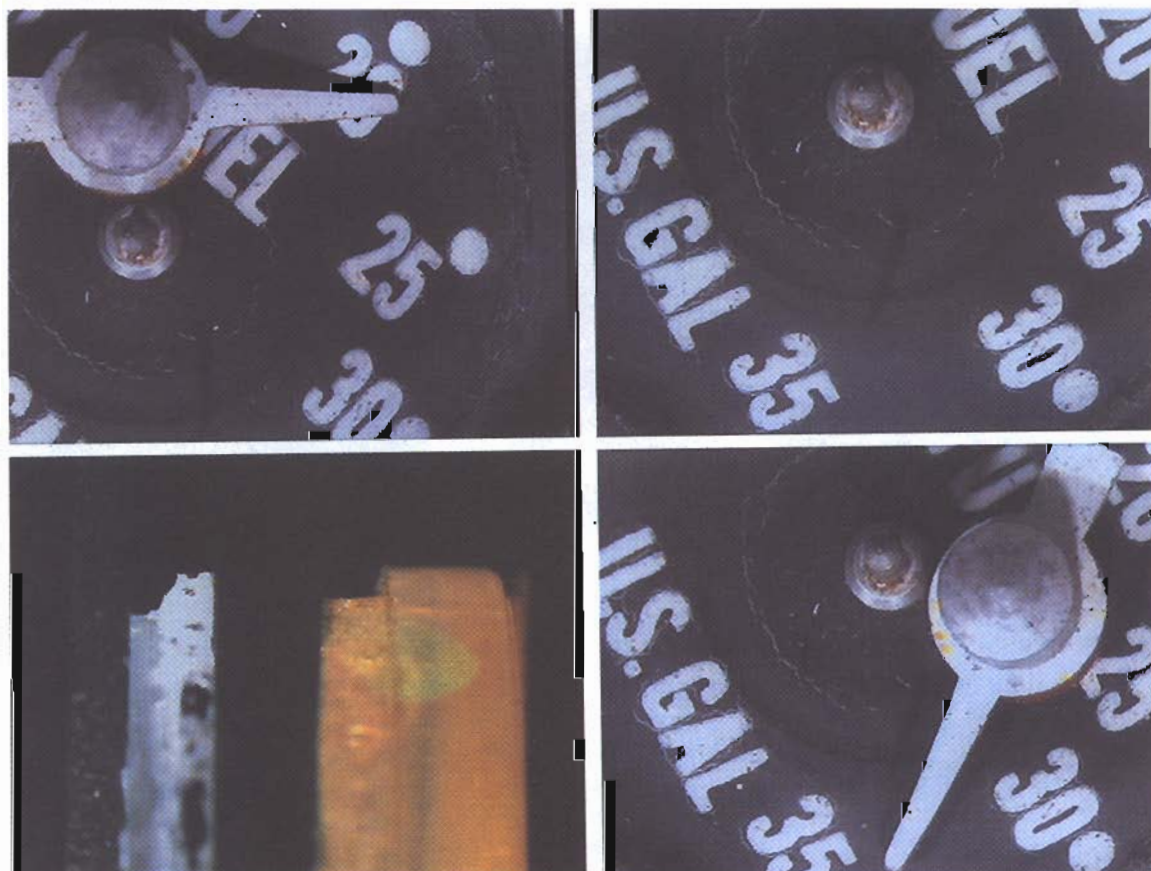
- Cette marque tangentielle visible à l'oeil nu et relevée sur le cadran provenait très vraisemblablement du choc de l'aiguille au moment de l'impact, prouvant ainsi que l'aiguille n'était déjà plus sur son pivot avant l'accident. D'autres traces d'impacts bien visibles au microscope binoculaire, ainsi que des traces de frottement de l'aiguille sur l'ensemble du cadran prouvent également que l'aiguille n'était plus sur son pivot depuis un certain temps déjà.

- Le verre de l'instrument a une épaisseur de 2,3 mm. Les deux faces du verre de l'instrument sont plates contrairement au verre d'origine qui a la face intérieure concave et qui a une épaisseur de 5,7 mm dans les bords et 3,05 mm au centre, réduisant l'espace entre l'aiguille et la surface intérieure du verre et l'empêchant de sortir du pivot.

- Le pivot est fortement oxydé sur toute la surface.
- La surface inférieure de l'aiguille est fortement oxydée.

Toutes ces constatations prouvent que l'instrument a fait l'objet de travaux de réparation sans respecter son état original.

Jauge mécanique du réservoir droit: état avant l'accident
