# Schlussbericht der Eidgenössischen Flugunfall-Untersuchungskommission

über den Unfall

des Helikopters BK-117, HB-XXN

vom 11. Januar 1989

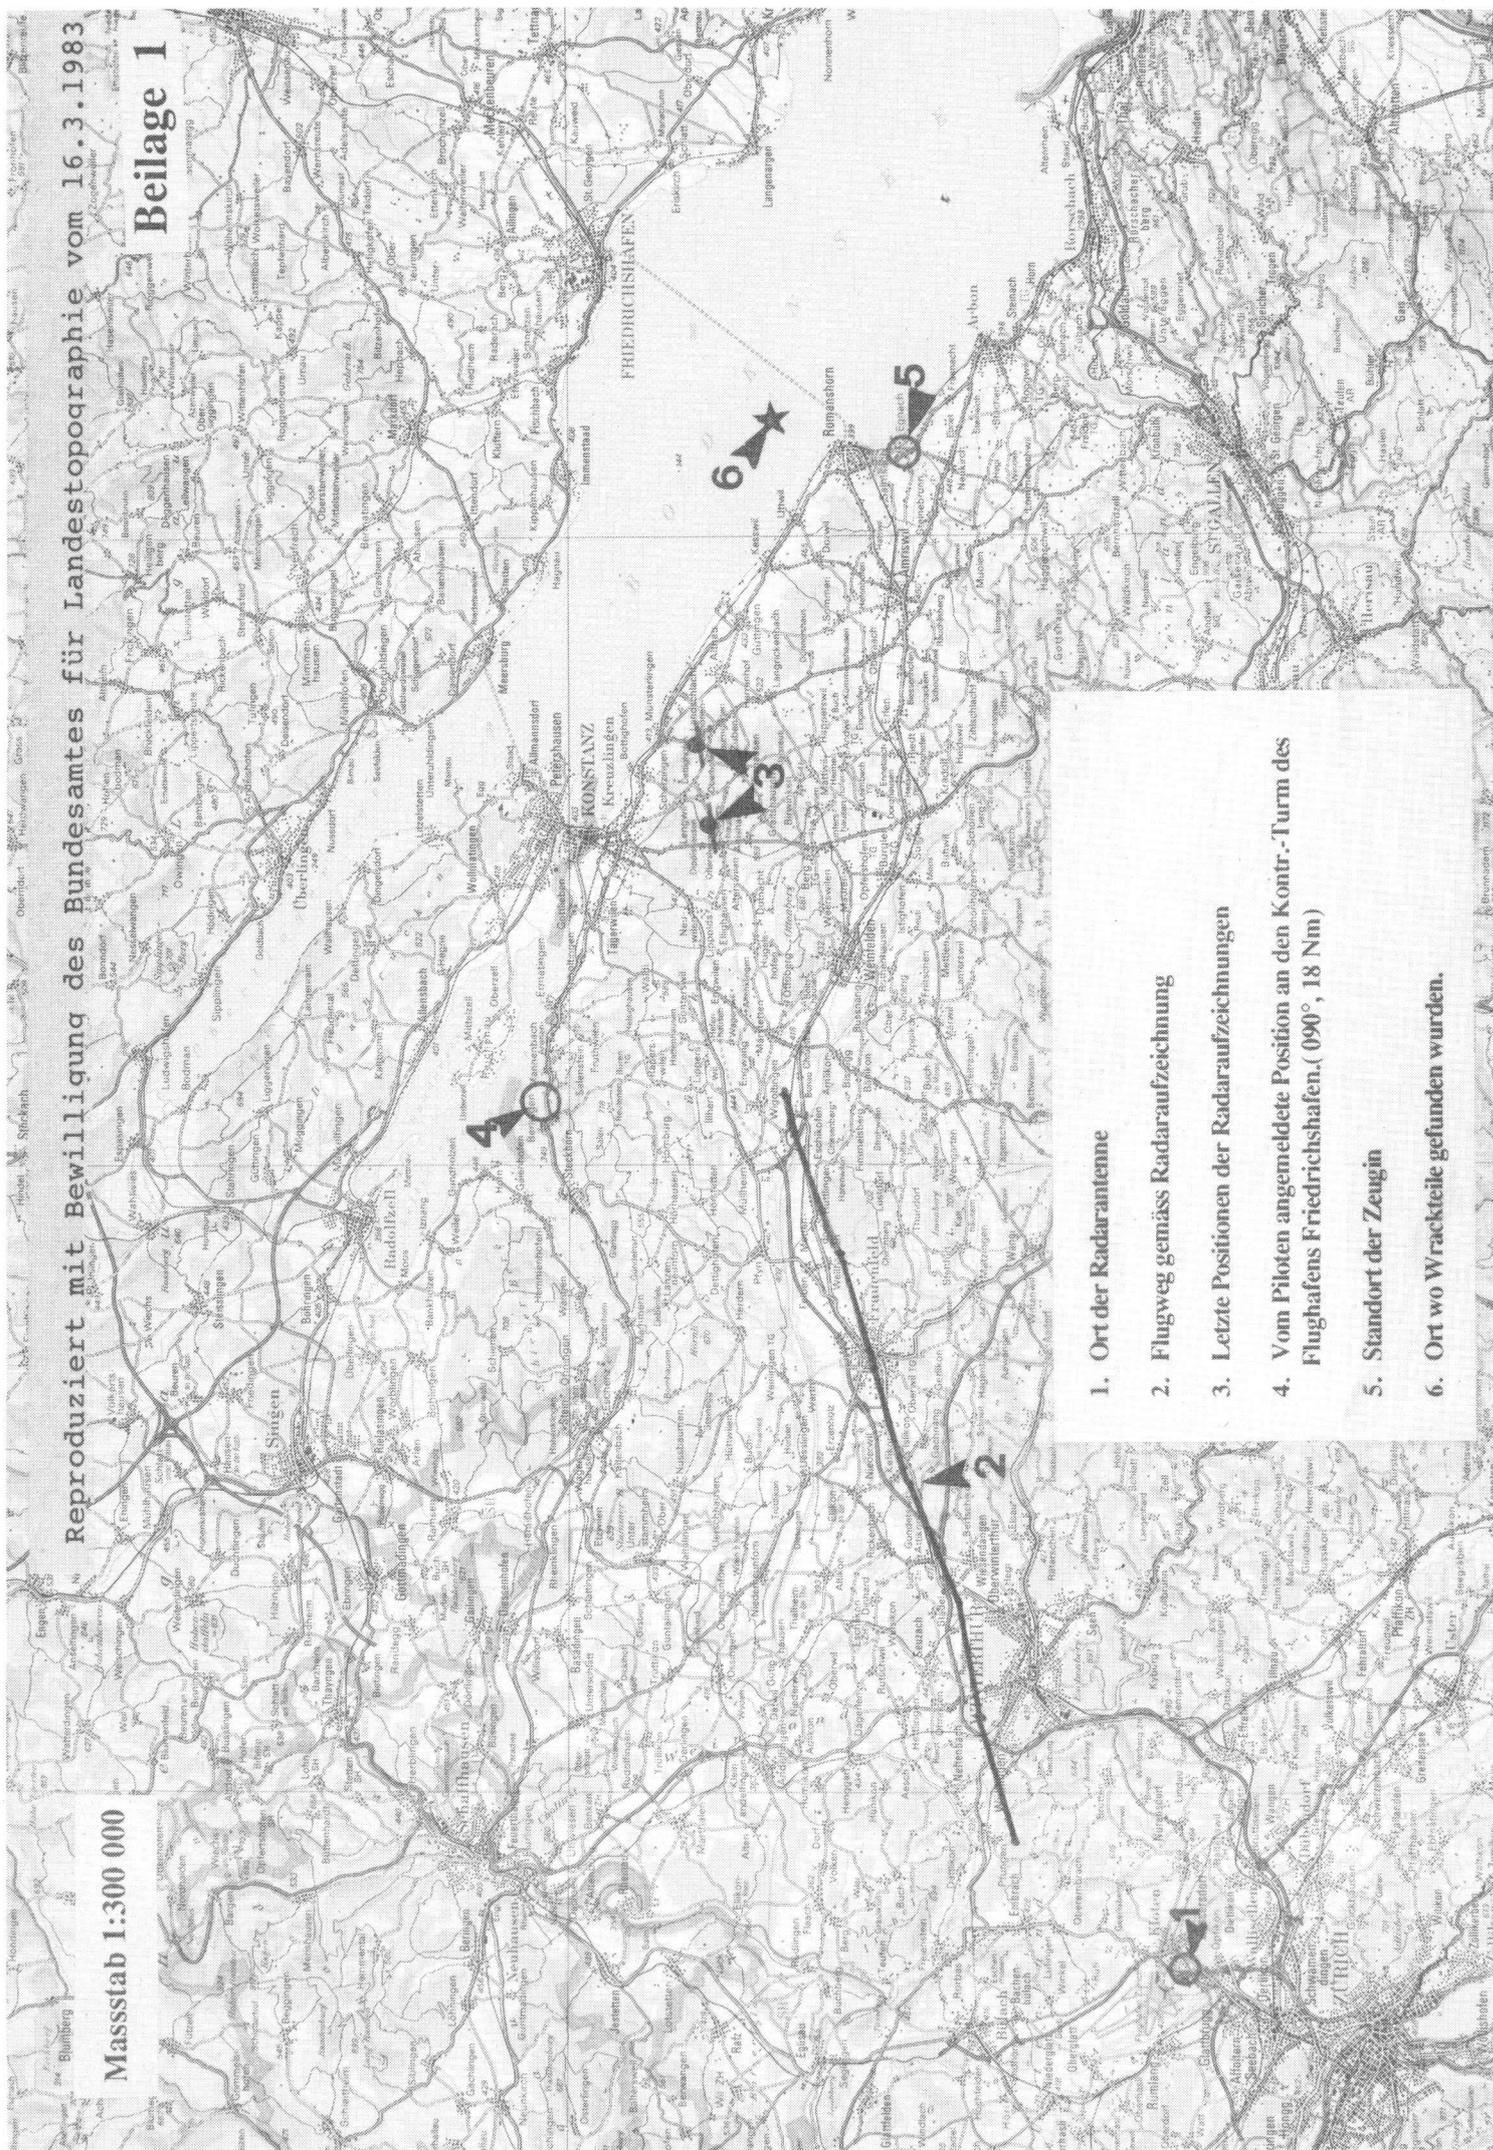
1. Ort der Radarantenne
2. Flugweg gemäss Radaraufzeichnung
3. Letzte Positionen der Radaraufzeichnungen
4. Vom Piloten angemeldete Position an den Kontr.-Turm des Flughafens Friedrichshafen. (090°, 18 Nm)
5. Standort der Zeugin
6. Ort wo Wrackteile gefunden wurden.

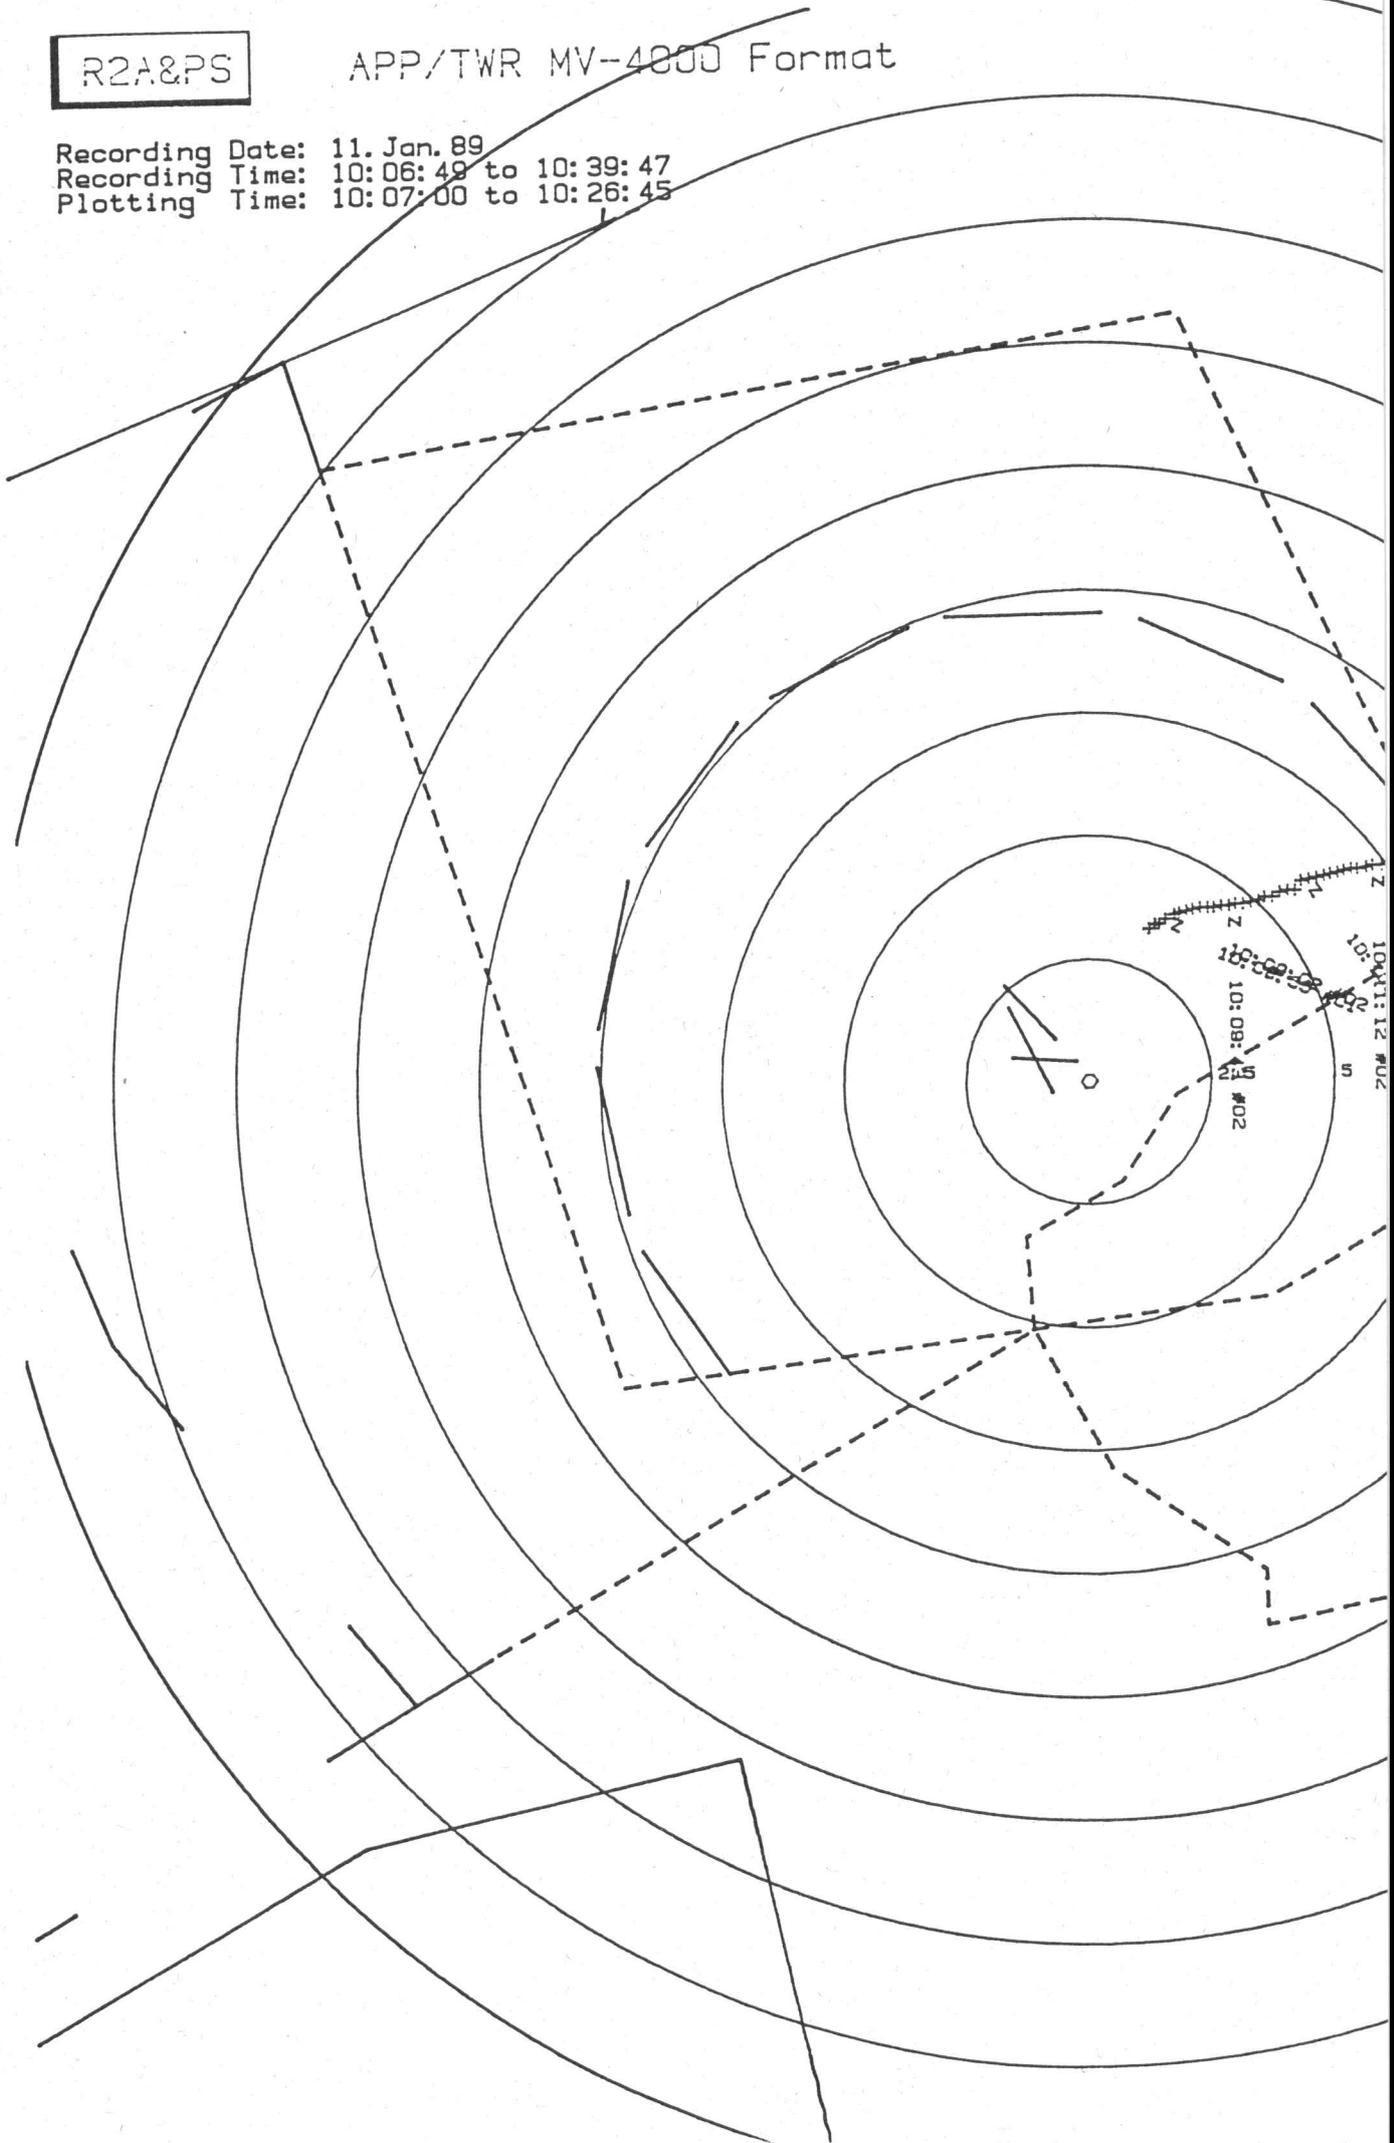
RADAR-DATA RECORDING, ANALYSIS  
AND PLOTTING SYSTEM

TRK # 01 = A6331  
TRK # 02 = S HBXNX

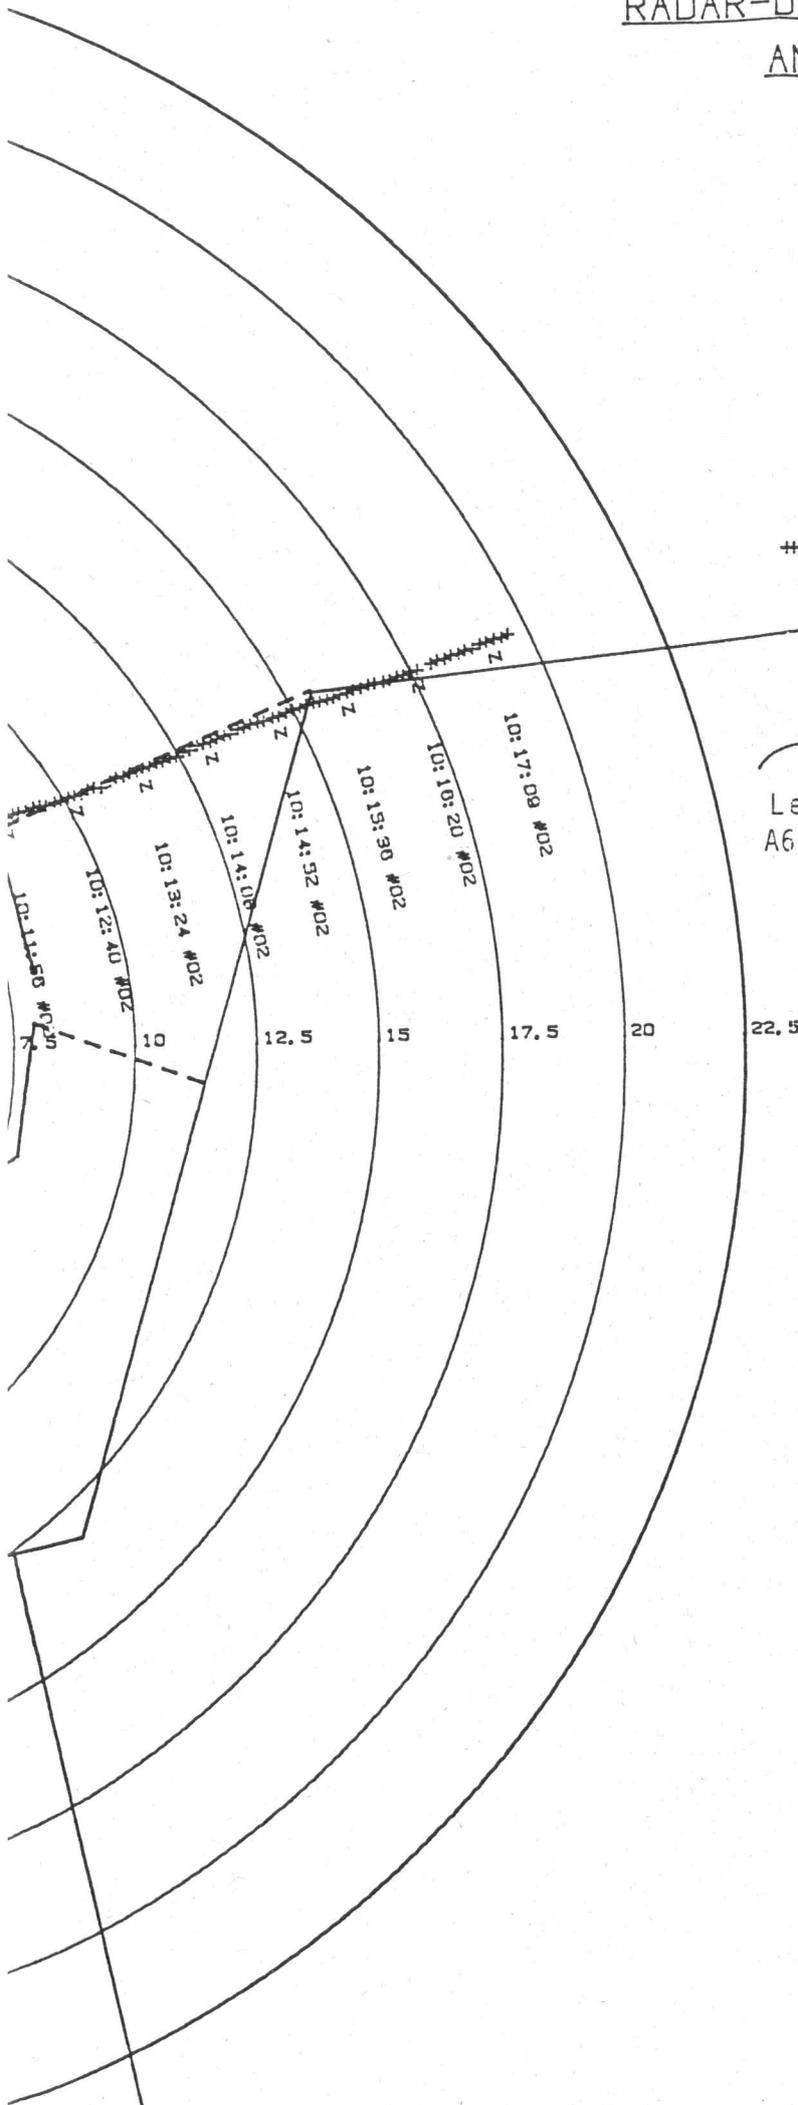
Letzte 4 Positionen  
A6331
