Schlussbericht der Eidgenössischen Flugunfall-Untersuchungskommission

des Flugzeugs Piper Cub J3C HB-OXD

27. Juli 1963

auf dem Flugplatz Locarno

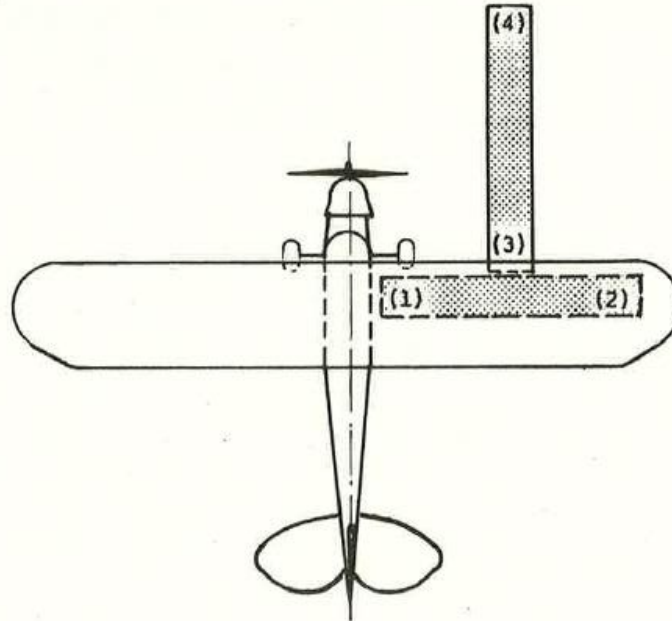
Darstellung des Fluglehrers:

33. Der Fluglehrer rollte das Flugzeug in Gegenrichtung zum Lande-T, bis sich dessen Querbalken an der Rückseite des rechten Flügels befand, während der Längsbalken unter diesem Flügel und ziemlich nahe am Propellerkreis vorbei nach vorn verlief. Hier hielt er das Flugzeug mit Motor im Leerlauf an.

angewiesen und verliess das Flugzeug, und der Fluglehrer bemerkte dies. Ohne dass er den Flugschüler vorher darüber instruiert hatte, war der Fluglehrer der Meinung, dass jener sich für das Einziehen des Lande-T nicht unter dem Flügel nach vorn begeben werde. Gerade dies aber tat der Flugschüler, indem er das den Querbalken berührende Ende des Längsbalkens nach vorn gegen das andere Ende umlegte. Dabei geriet er in den Propellerkreis und wurde - um 1810 - vom drehenden Propeller in die Landengegend getroffen.
