Schlussbericht der Eidgenössischen Flugunfall-Untersuchungskommission

des Flugzeuges TU-154, CCCP 85670, AEROFLOT AFL 2267

vom 23. August 1992

Piste 14, Flughafen Zürich-Kloten

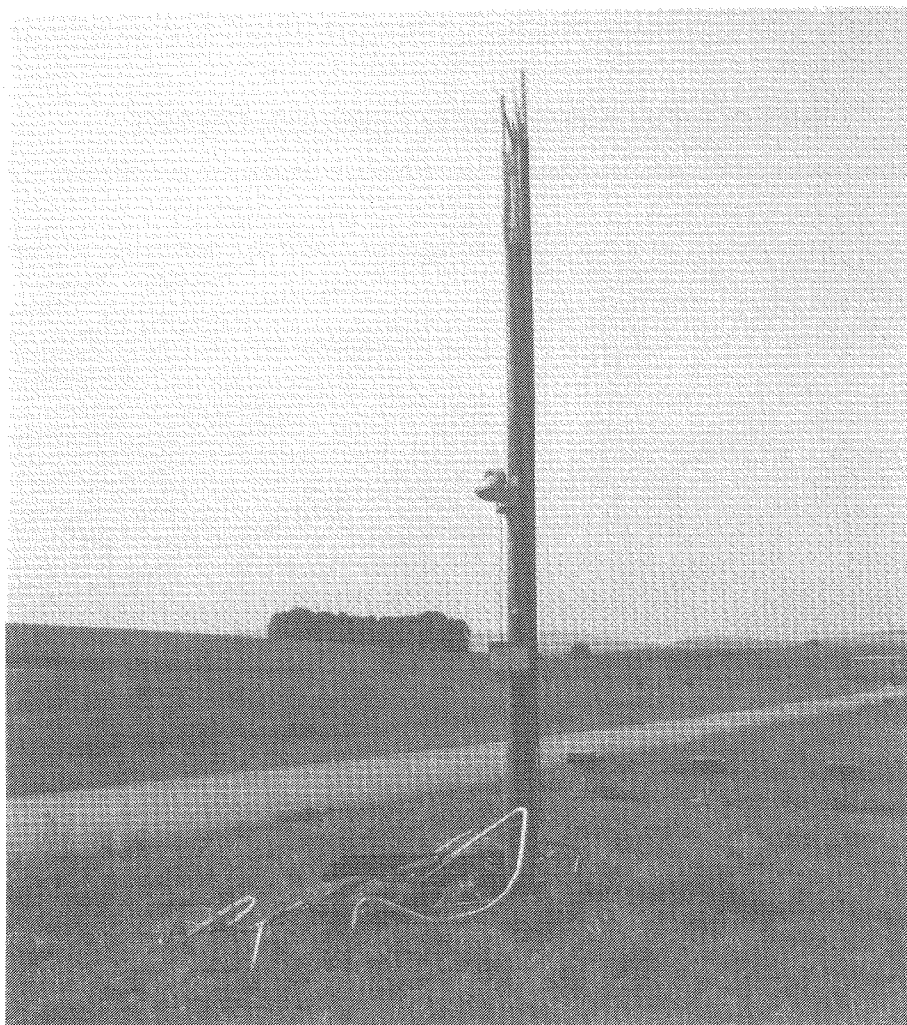
Monitorantenne

Die Gleitwegmonitor-Antenne wurde zerstört.

- Die Monitorantenne, welche beim Unfall zerstört wurde, befand sich 650m vor der Pistenschwelle 14, genau auf der Mittellinie. In der topographischen Karte für Präzisionsanflug Piste 14 ist das Hindernis mit einer Höhe von ca. 6 m publiziert (Ausgabe 31. Januar 1977). In der Flughinderniskarte ILS 14 und 16 ist das Hindernis in einer Höhe von 8 m publiziert. Das effektive Hinderniss beträgt 7,5 m und wird auf dem Nenngleitweg in einer Höhe von ca. 45 m überflogen (Beilagen 4 + 5).

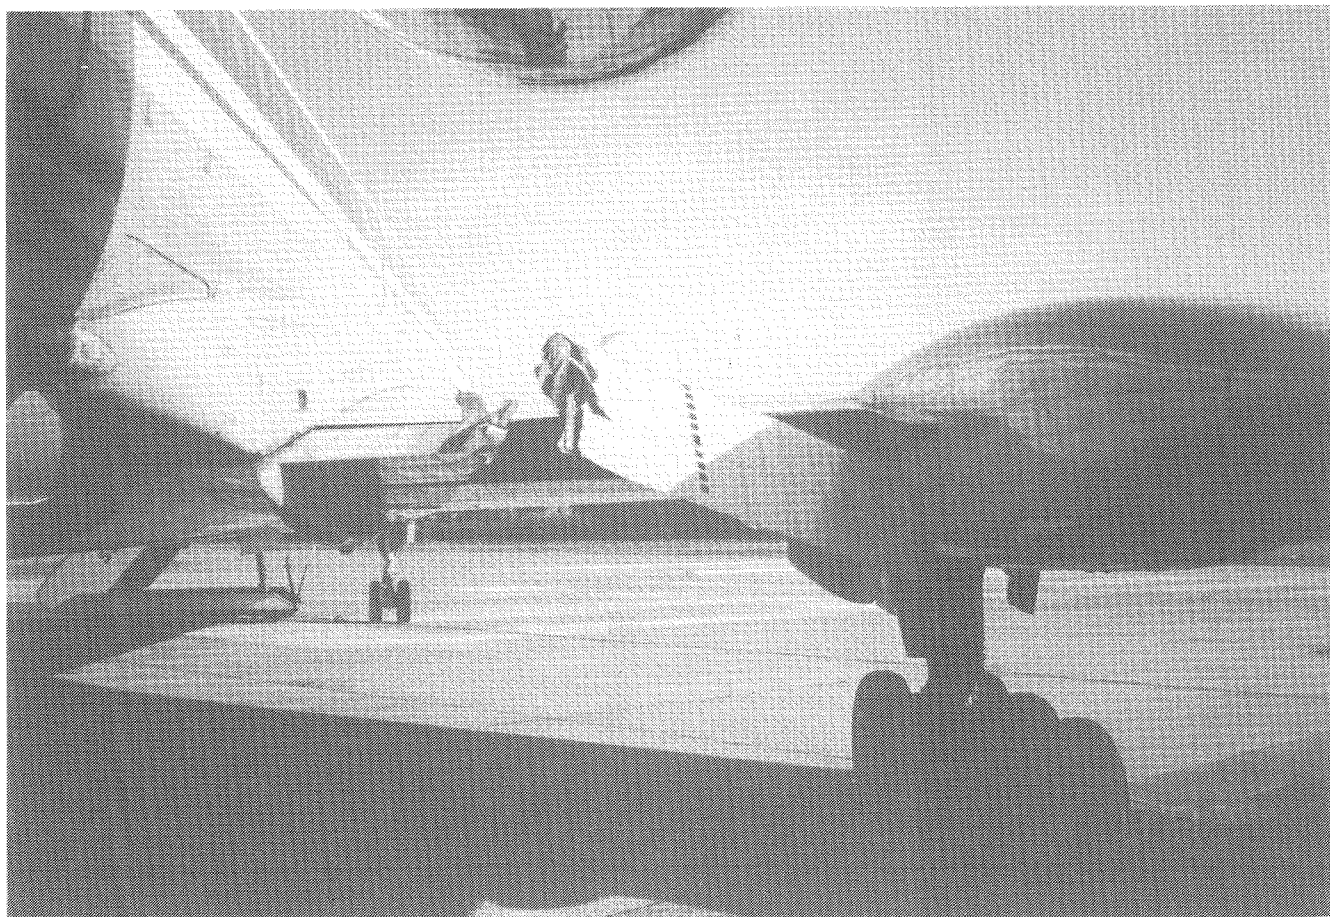
Landeklappe rechts innen

Landeklappen innen rechts, Triebwerk Nr. 3 wurde durch Ansaugen von Metallteilen leicht beschädigt.

- 1.12.1 Die Beschädigungen an den rechten inneren Landeklappen stammen von der Kollision mit der zerstörten Monitorantenne (Beilage 5). Das Triebwerk Nr. 3 wurde durch wegfliegende Teile der Landeklappen und/oder der Monitorantenne beschädigt, gab jedoch nach Angabe der Besatzung nach dem Unfall noch volle Leistung ab.
- 1.12.2 Der PIC macht keine technischen Mängel an der CCCP 85670 geltend.
