Rapporto finale della Commissione federale d'inchiesta sugli infortuni aeronautici

dell'elicottero AS350 B2, "Ecureuil", HB-XSD

del 15 ottobre 1992

a Caorina (Comune di Sta Maria in Calanca)/GR

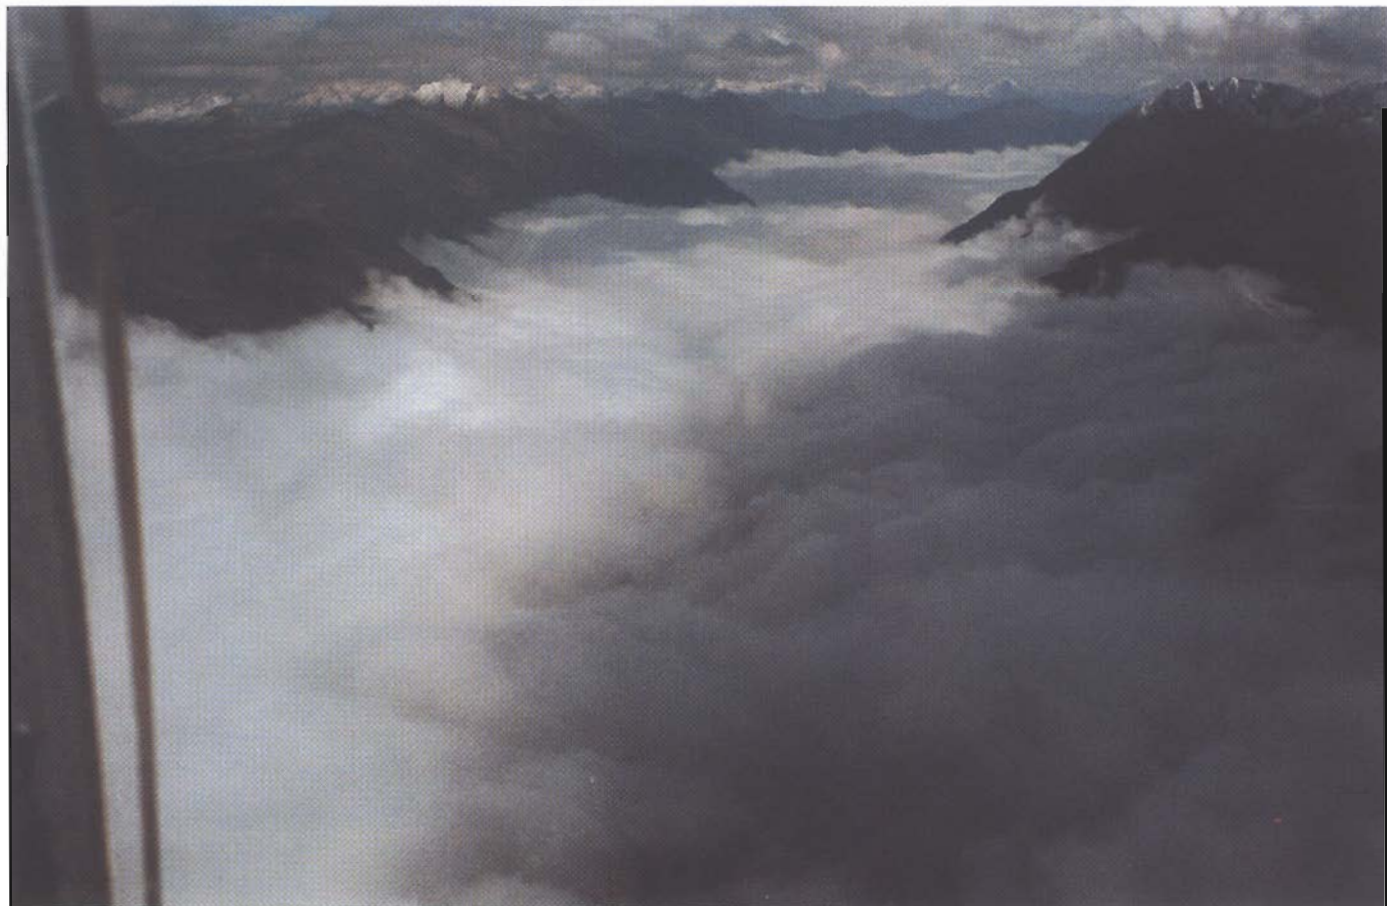
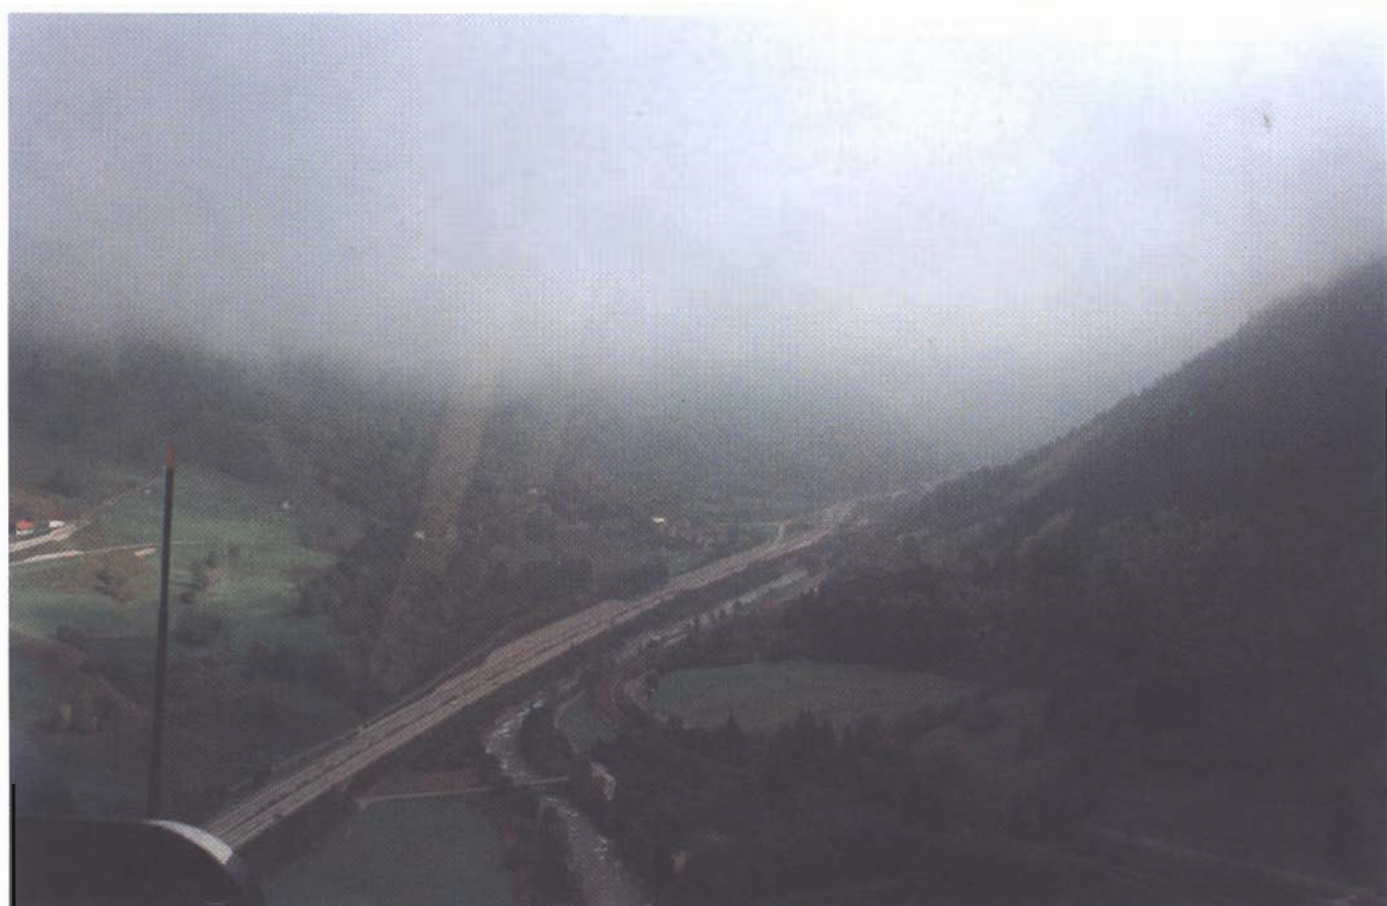
Situazione meteorologica identica; fotografia aerea nella valle Leventina
ca 2 ore dopo l'infortunio
