# Schlussbericht der Eidgenössischen Flugunfall-Untersuchungskommission

des Helikopters Bell 205-A1, HB-XXD  
vom 17. Oktober 1991  
in Barcuns (Gde. Trun/GR)

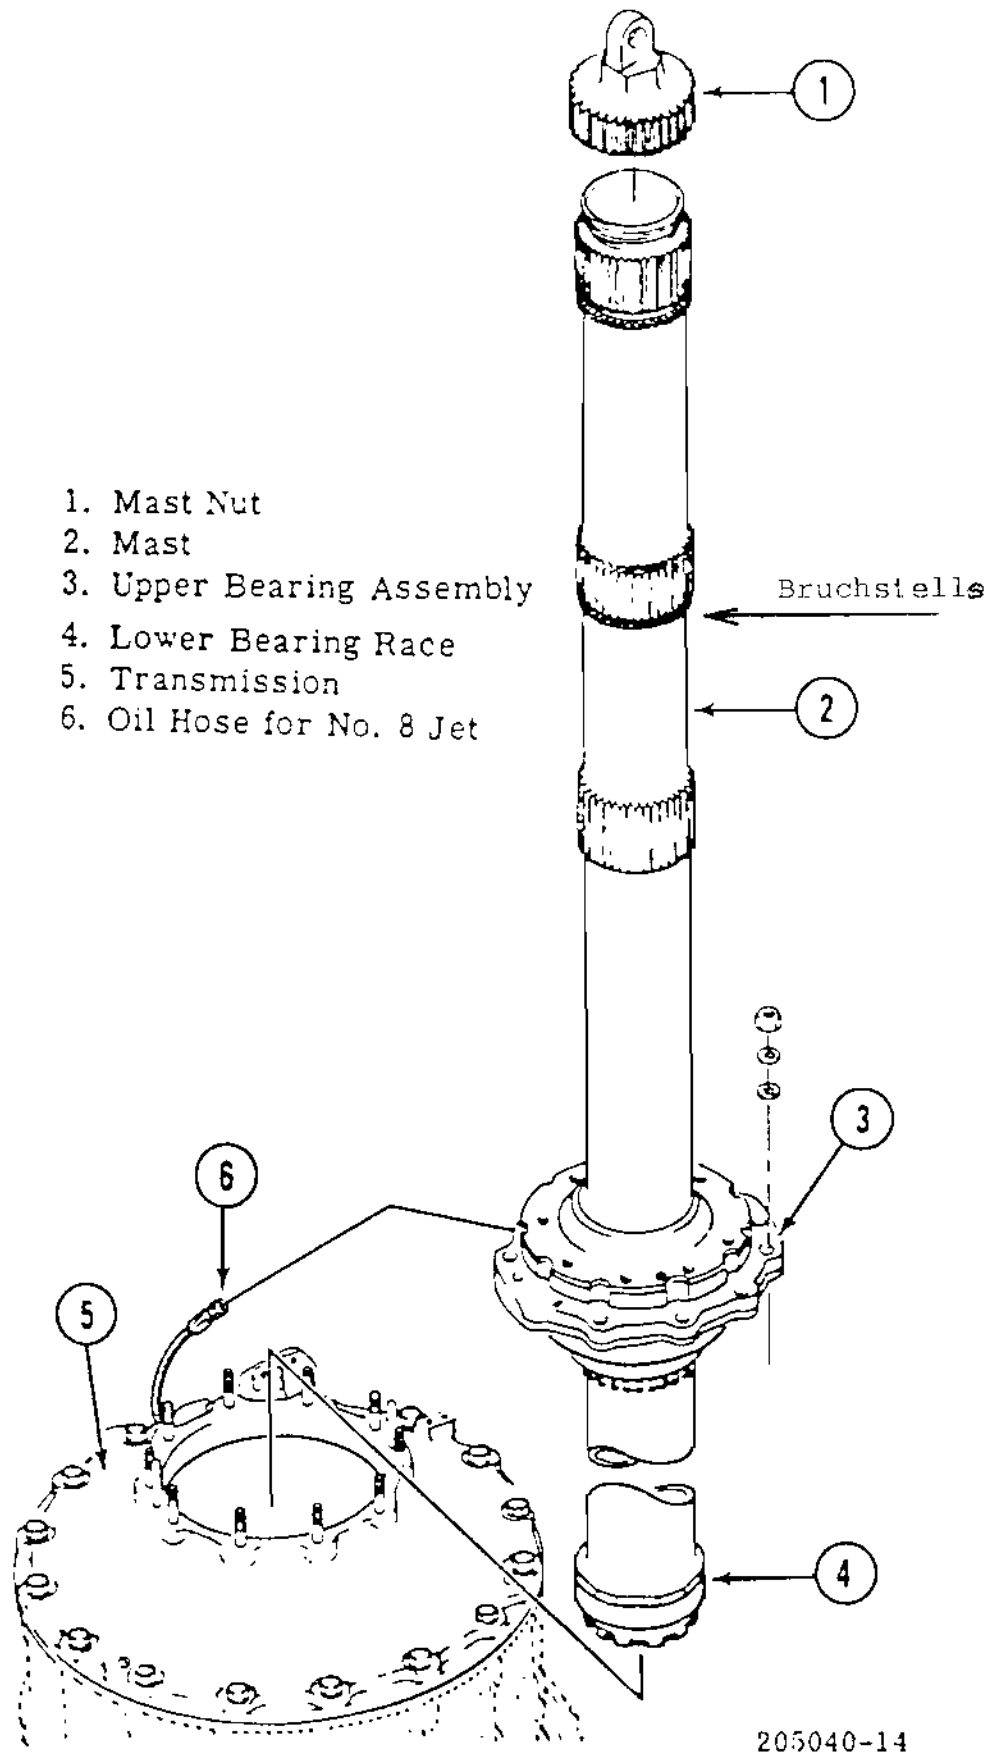
BHT-205A1-MM-1

Beim abgebrochenen Bauteil handelt es sich um den Mast des Hauptrotors der verstärkten Ausführung mit der Part Nr. 204-011-450-7 (Beilage 2). Kurz nach dem Unfall wurde der abgebrochene Hauptrotormast bzw. dessen Bruchstücke in der Eidgenössischen Materialprüfungsanstalt (EMPA) untersucht. Dem Bericht ist zu entnehmen, dass es sich um einen Ermüdungsbruch und nicht um einen Bruch als Folge eines Materialfehlers handelt (Beilage 3). Die EMPA rügt die technische Konstruktion des Bauteiles in Anbetracht dessen Wichtigkeit bezogen auf die Einsatzart.

- 1. Mast Nut
- 2. Mast
- 3. Upper Bearing Assembly
- 4. Lower Bearing Race
- 5. Transmission
- 6. Oil Hose for No. 8 Jet

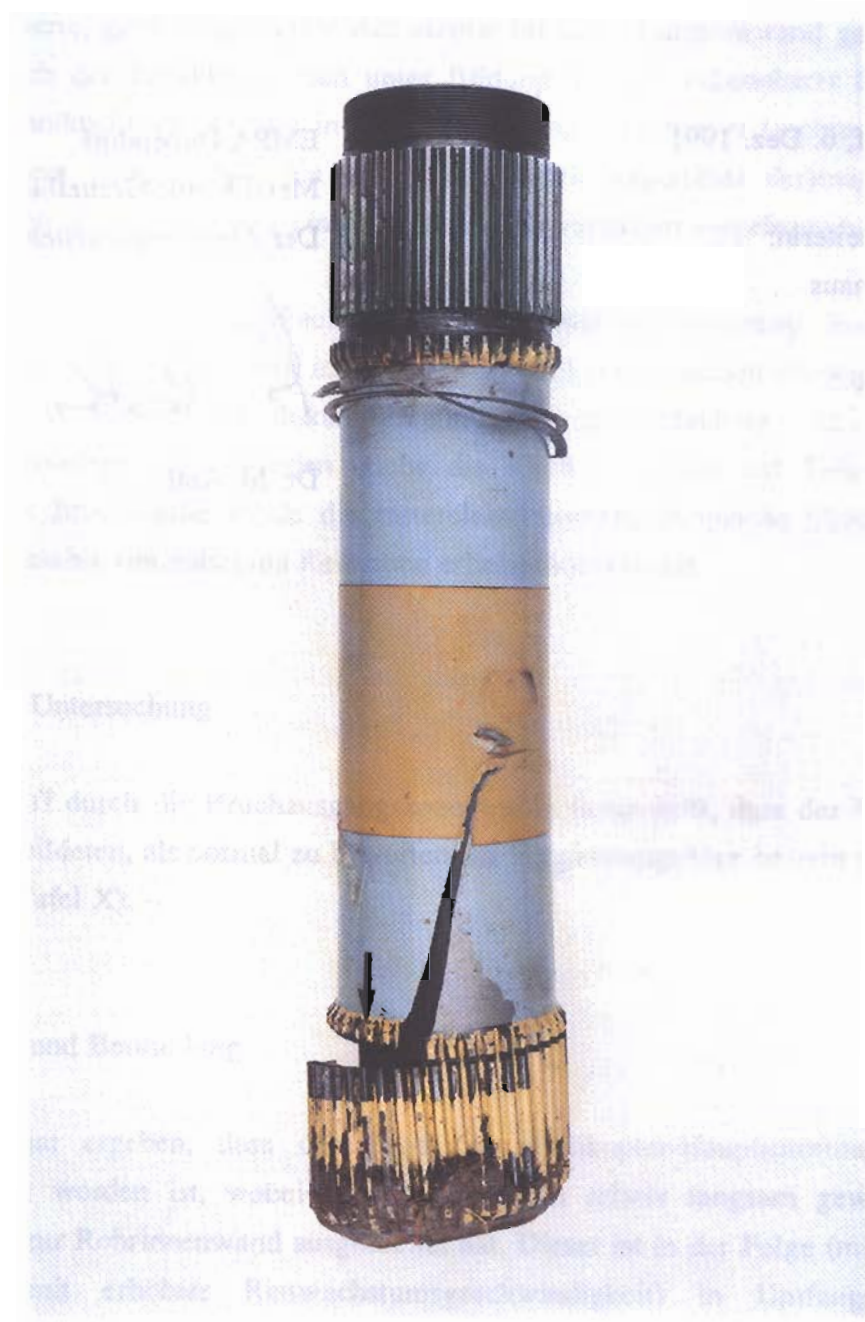
Foto EMPA-Nr. 97 739

Das zur Untersuchung vorgelegte Bruchstück eines Hauptmastes stammt aus einem Unfall - Helikopter, welcher bei Holztransporten zum Einsatz kam. Der Unfall mit Todesfolge ereignete sich kurze Zeit nach dem Start, indem ein lauter Knall ertönte und der Hauptrotor wegflog. Der Helikopter stürzte in der Folge ca. 55 m senkrecht in den Wald. Wie später festgestellt wurde, ist diese Havarie des Helikopters durch den Bruch des Hauptrotormastes ausgelöst worden, welcher sich ca. 35 cm oberhalb der Taumelscheibe, bzw. ca. 20 cm unterhalb der Hauptrotorblatt-Drehebene befindet. Das fragliche Bruchstück ist auf den Aufnahmen auf den Tafeln I und II wiedergegeben.

Bereits visuell konnte festgestellt werden, dass sich der Bruchausgang und somit das auslösende Moment des Unfalles im Bereich einer der tangential verlaufenden Ringnuten befindet, und zwar an der auf den Aufnahmen auf den Tafeln I und II mit Pfeilen bezeichneten Stelle. Die Aufnahmen auf den Tafeln III bis VII geben den Gesamtumfang der Keilverzahnung in der Bruchzone wieder.

## Ansicht des Untersuchungsobjektes

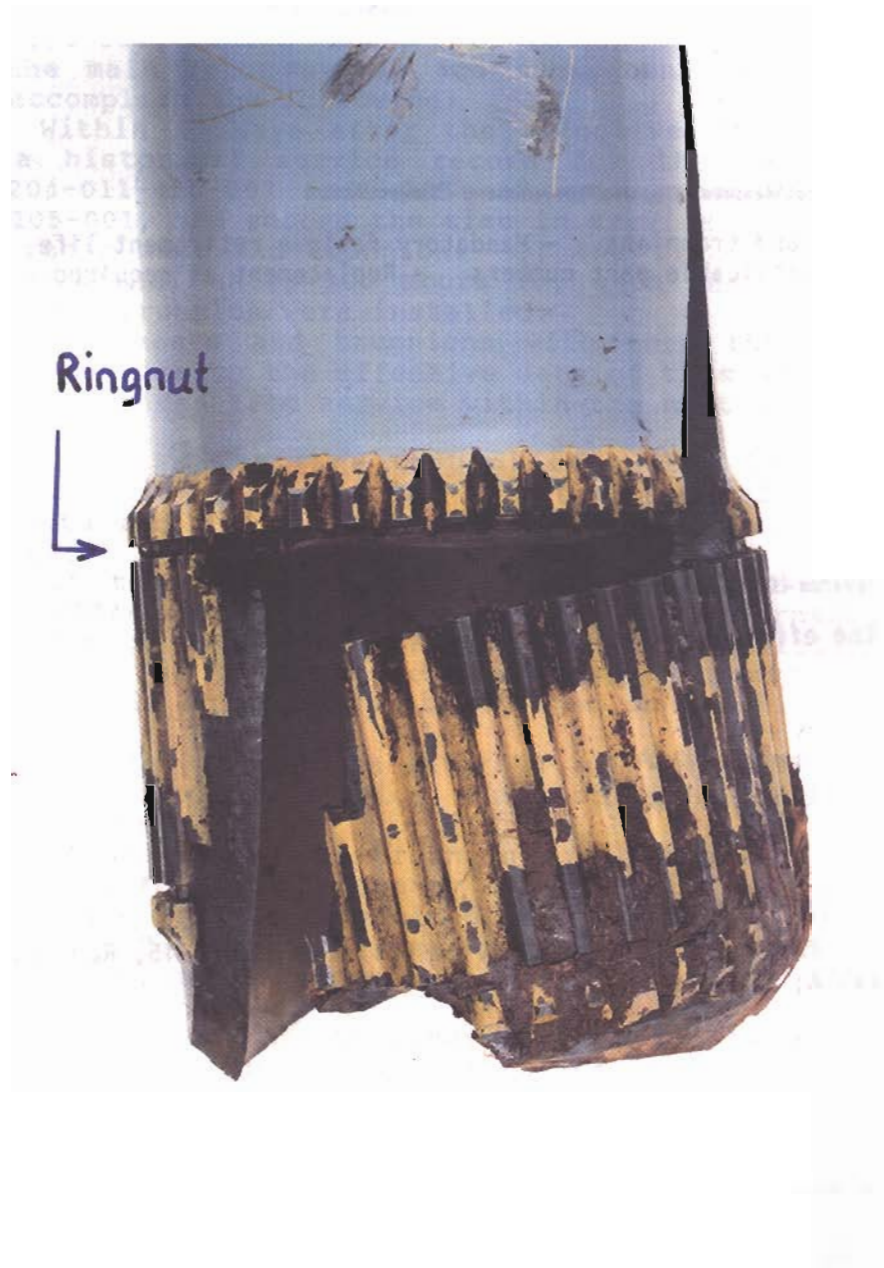
Foto EMPA-Nr. 97 734

## Keilverzahnung im Bruchbereich
