# Schlussbericht der Eidgenössischen Flugunfall-Untersuchungskommission

des Helikopters AS 350B2, HB-XXL  
vom 6. Dezember 1992  
Parkplatz, Talstation Luftseilbahn Lagalb/GR

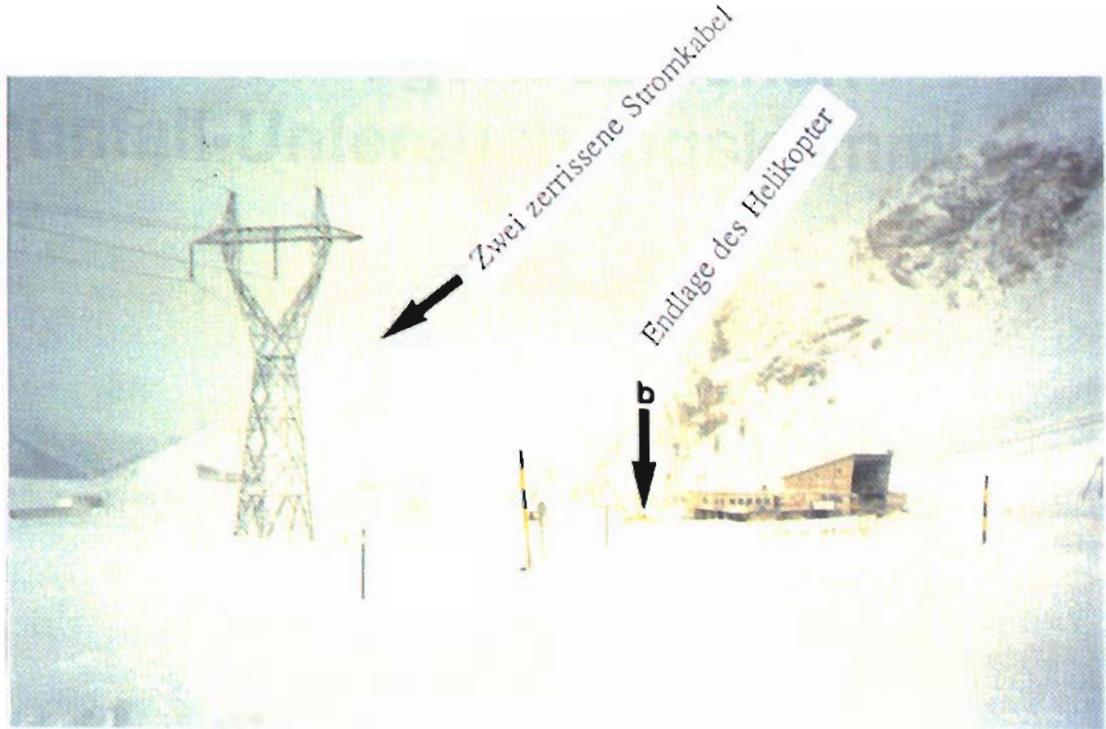
- Der Helikopter war zum gewerbsmässigen Verkehr zugelassen und entsprechend gewartet. Hinweise auf vorbestandene technische Mängel, die als Unfallursache in Frage kommen könnten, wurden nicht gefunden.
- Eine vorgängige Absprache zwischen dem Piloten und dem Sprengpersonal über den Landeplatz und das Verhalten nach der Landung fand nicht statt.
- Der Heckrotor kollidierte bei der Drehung auf ca. 10 m über dem Landeplatz mit zwei Kabeln einer 220 kV Leitung. Dabei durchtrennten die zwei Heckrotorblätter die zwei Kabel. Der Abstand zwischen den zwei Kabeln betrug ca. 10 cm.

Der Heckrotor wurde mit dem "Fin" abgerissen und hing lose am Heckrotorträger.

- Aufnahme oben:           Uebersichtsaufnahme am Unfalltag
- a:                            Zwei zerrissene Stromkabel
- b:                            Endlage des Helikopter
- Aufnahme unten:         Uebersichtsaufnahme Tage nach dem Unfall

Stromkabel zwischen Masten 36 und 37
