# Schlussbericht der Eidgenössischen Flugunfall-Untersuchungskommission

## über den Unfall

des Flugzeuges Mitsubishi MU 2B, N290MA  
vom 3. Mai 1993  
Flughafen Zürich

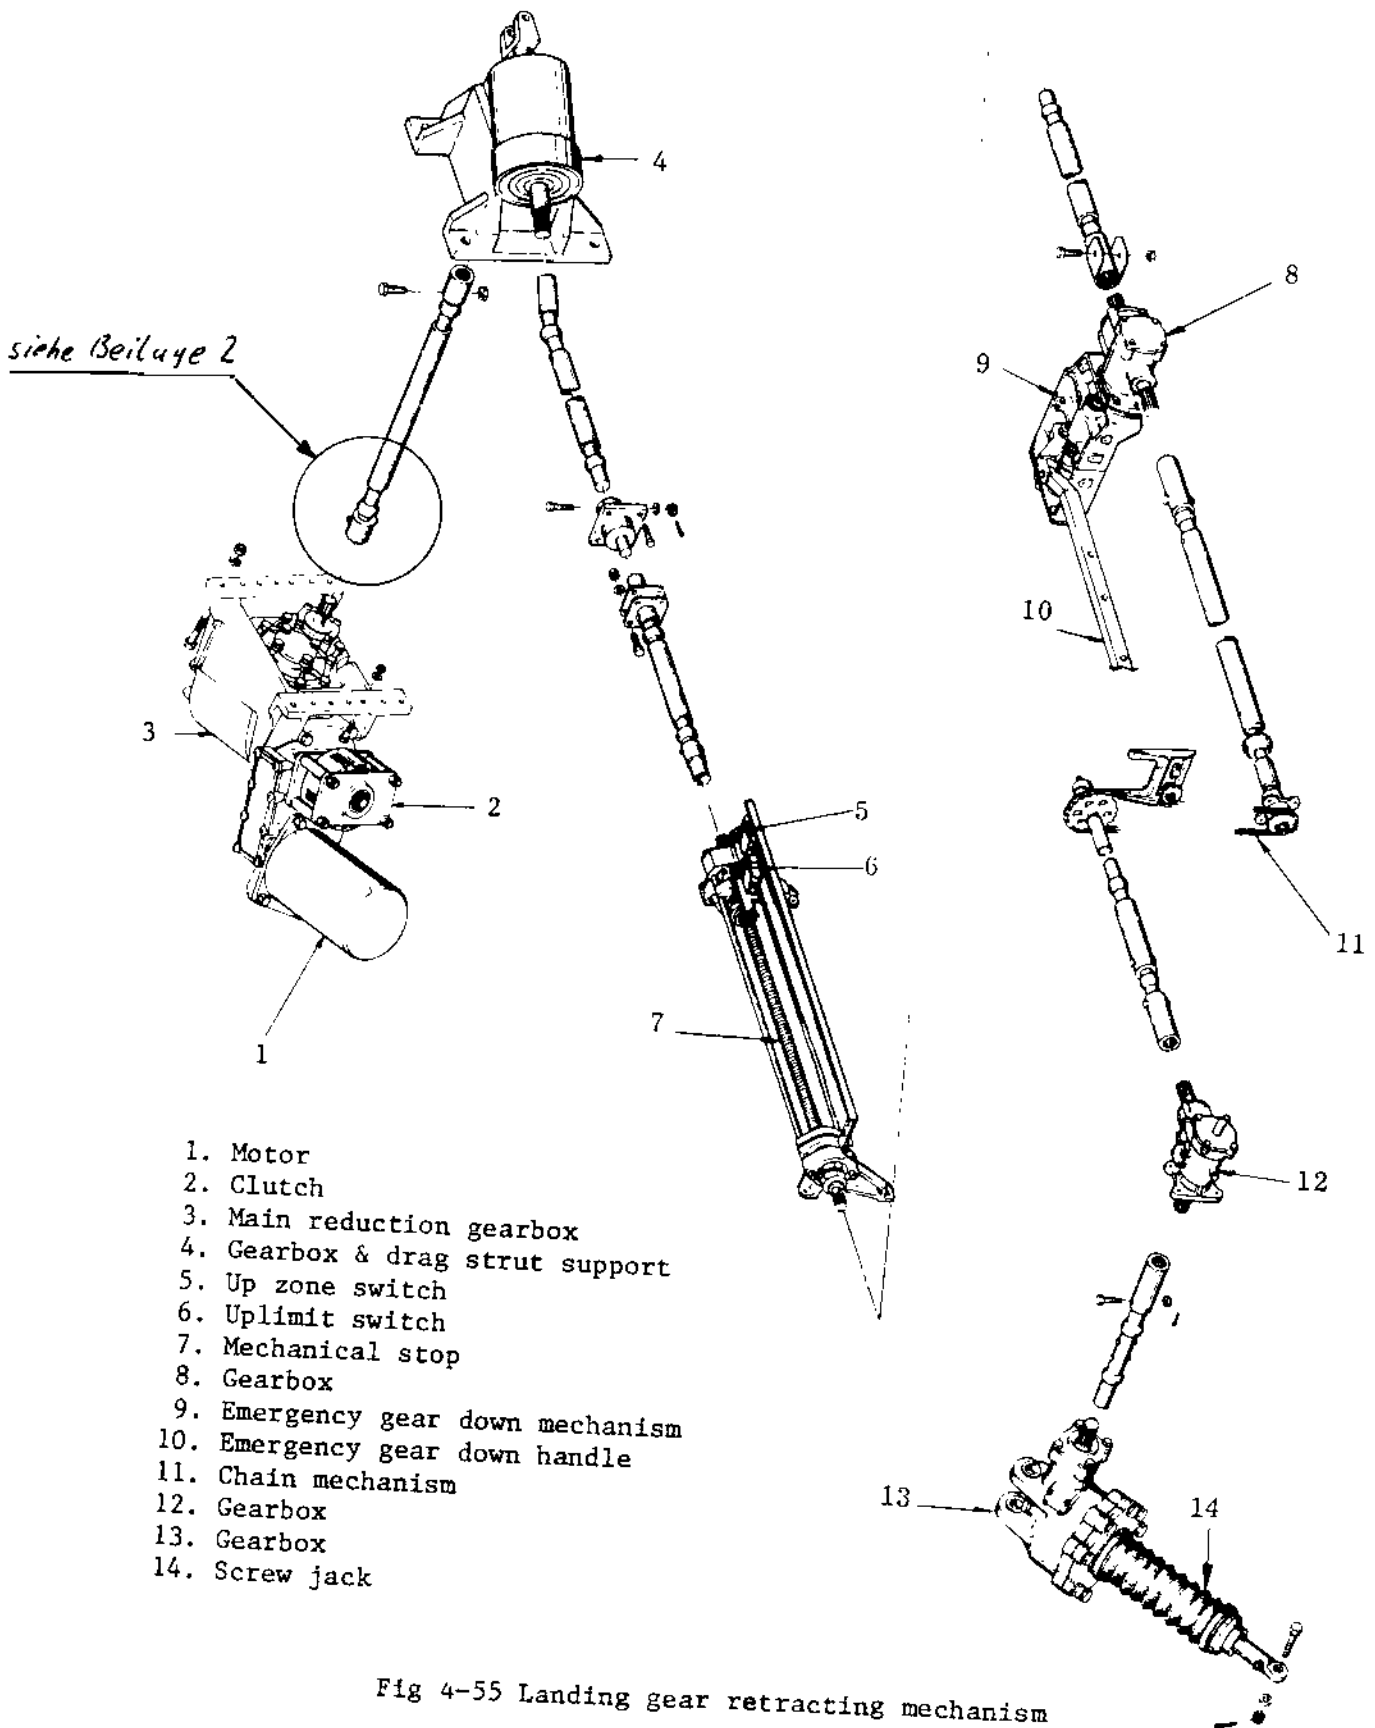
Fig 4-55 Landing gear retracting mechanism

- Die technische Untersuchung des Flugzeugs nach dem Unfall ergab, dass ein Bolzen in der Antriebswelle des elektromechanisch betätigten Fahrwerks herausgefallen war (Beilage 1+2). Der Bolzen mit der dazugehörenden Unterlagsscheibe und Mutter lagen lose unter der Welle im Rumpf. Der Sicherungsstift der Mutter konnte nicht gefunden werden. Das Herausfallen des Bolzens unterbrach den Kraftfluss vom rechten zum linken Hauptfahrwerksmechanismus. Systembedingt ist beim Auftreten dieser Störung ein manuelles Ausfahren des Fahrwerks nicht möglich. Weil die Spindel für den mechanischen Anschlag ausgefahren und der Endschalter somit geschlossen war, wurde der Fahrwerksmotor elektrisch in Richtung "einfahren" gepolt. Das rechte Hauptfahrwerk, welches noch mit dem Fahrwerksmotor verbunden war, konnte nicht ausfahren.

Der ungesicherte Bolzen muss in der Zeitspanne zwischen dem Ausfahren des Fahrwerks vor der Landung in Barcelona und dem Abheben beim Start herausgefallen sein. Die vom Piloten eingeleiteten Notverfahren brachten keinen Erfolg, weil das Fahrwerkssystem keinen Freifall des Fahrwerks zulässt und die Notbetätigung wegen des unterbrochenen Kraftflusses nur auf das ausgefahrene linke Hauptfahrwerk und das Bugrad wirkte. Der noch mit dem rechten Hauptfahrwerk verbundene Elektromotor blieb in Richtung einfahren gepolt, weil die Fahrwerkspositionsschalter im ausgefahrenen Zustand verharrten. Bei der vorliegenden Fahrwerkstörung war es für den Piloten nicht möglich, eine sichere Konfiguration zu erstellen.

Die Tatsache, dass am Antrieb zwischen Fahrwerksmotor und linkem Hauptfahrwerk zwei weitere ungesicherte Bolzen gefunden wurden, deutet darauf hin, dass diese Sicherungsstifte anlässlich der Reparaturarbeiten am Fahrwerk nach dem ersten Unfall vergessen wurden. Weder bei der Qualitätskontrolle nach den Reparaturarbeiten noch bei der 100-Stundenkontrolle vom 8.3.93 wurde der Fehler entdeckt. Während den 332 Betriebsstunden konnte sich die ungesicherte Mutter lösen und der lose sitzende Bolzen herausfallen.
