Schlussbericht der Eidgenössischen Flugunfall-Untersuchungskommission

über den Unfall

des Helikopters SA-315B "Lama", HB-XHD
vom 23. Juli 1993
auf dem Weissfluhjoch / GR

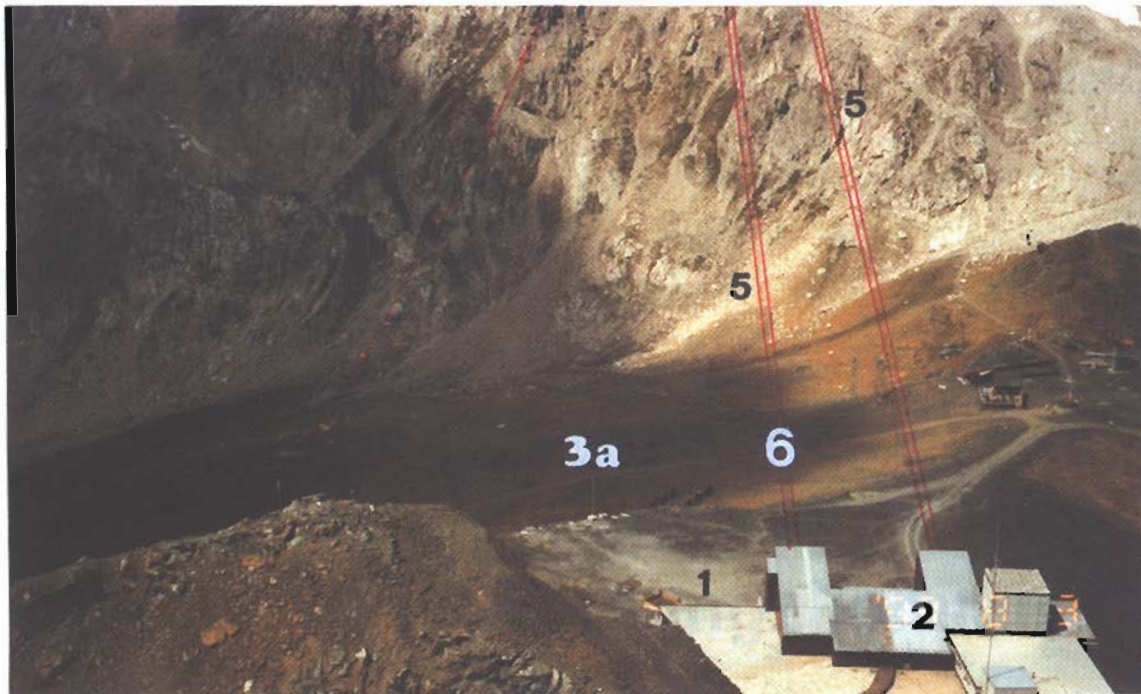
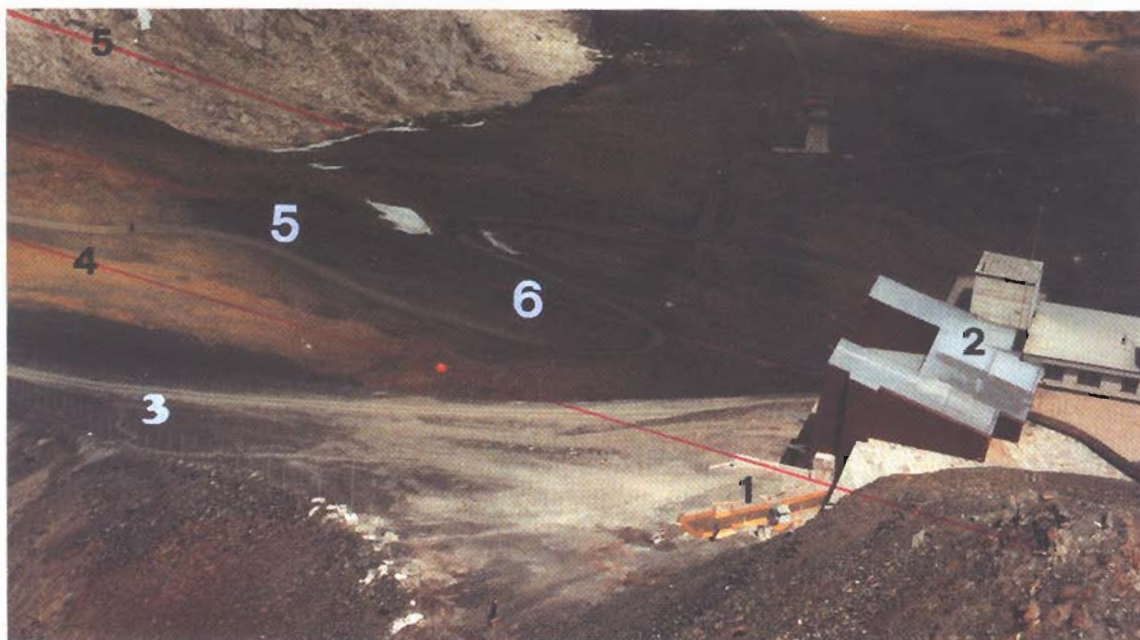
Legende (Kabel nachgetragen)

blätter mit dem Zugseil wurde das Zugseil beinahe durchtrennt. Der Kollisionspunkt (Hauptrotorblätter und Zugseil) befindet sich ca. 30 m über Grund und ca. 25 m ausserhalb der Pendelbahnstation.

- Der Materialaufnahmeort befand sich zwischen dem mit Kugeln markierten Seil und den drei Seilen der westlich verlaufenden Pendelbahn. Der Materialaufnahmeort liegt um einige Höhenmeter tiefer als die Befestigungspunkte des Markierungs-, Trag- und Zugseiles. Vom Materialaufnahmeort aus fällt das Gelände vorerst steil ab, ehe es am Gegenhang wieder ansteigt. An diesem Hang, der im Winter als Skipiste benutzt wird, stehen auf der südlichen Seite in Abständen von ca. 2,7 m einbetonierte Pistenmarkierungspfosten. Diese Stahlstangen weisen eine Höhe von 2,7 m auf und wirken wie ein Zaun. Eine dieser Stangen ist bedeutend grösser im Durchmesser und hat eine Höhe von ca. 6 m. Diese Stange befand sich in der direkten Abflugachse vom Materialaufnahmeort in einem Abstand von ca. 25 m.

- 1 Materialaufnahmeort
- 2 Talstation Luftseilbahn
- 3 kürzere Markierungspfosten
- 3a hoher Markierungspfosten
- 4 Schutzseil mit Kugeln
- 5 je 2 Tragseile / 1 Zugseil
- 6 Kollisionspunkt
