Schlussbericht der Eidgenössischen Flugunfall-Untersuchungskommission

über den Unfall

des Helikopters Hughes 369 E, HB-XYN
vom 18. Januar 1992
Glärnisch/GL

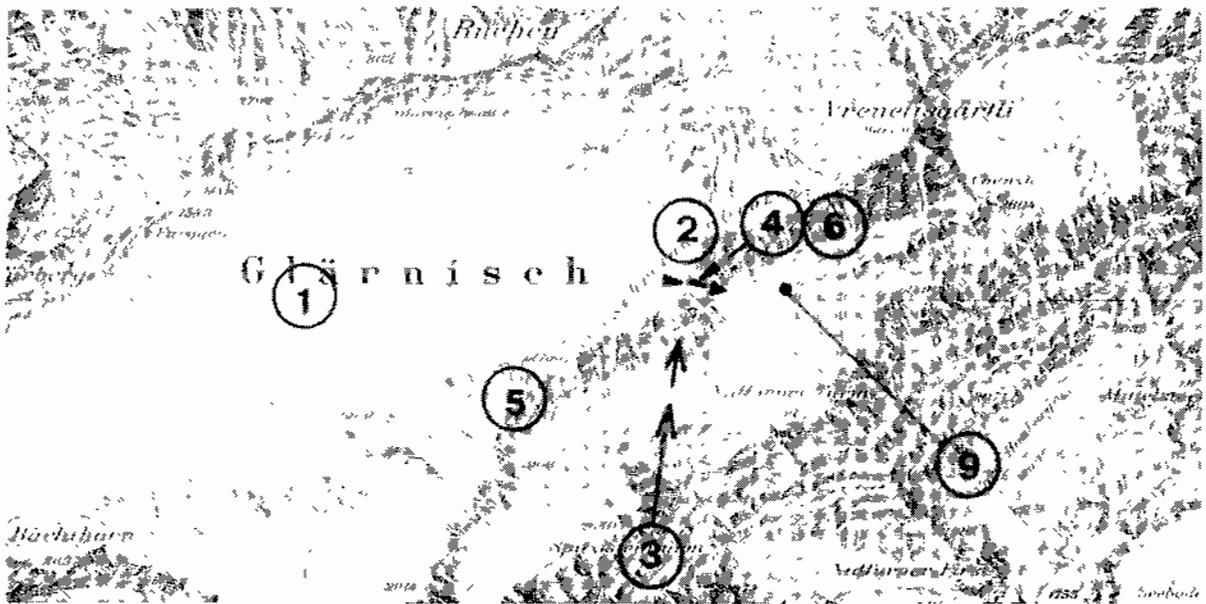
| 1 = Offizieller Gebirgslandeplatz | 2 = Benützter Landeplatz |
| 3 = Wahrscheinliche Anflugrichtung | 4 = Richtung der Eindruckspur Kufe |
| 5 = Schwandergrat | 6 = Primäre Unfallstelle

(Schwandergratvorkante) |

| 7 = Bestandteile von Heck | 8 = Heckteil |
| 9 = Wrackendlage (Plateau des Gruppenfirngletschers) | |

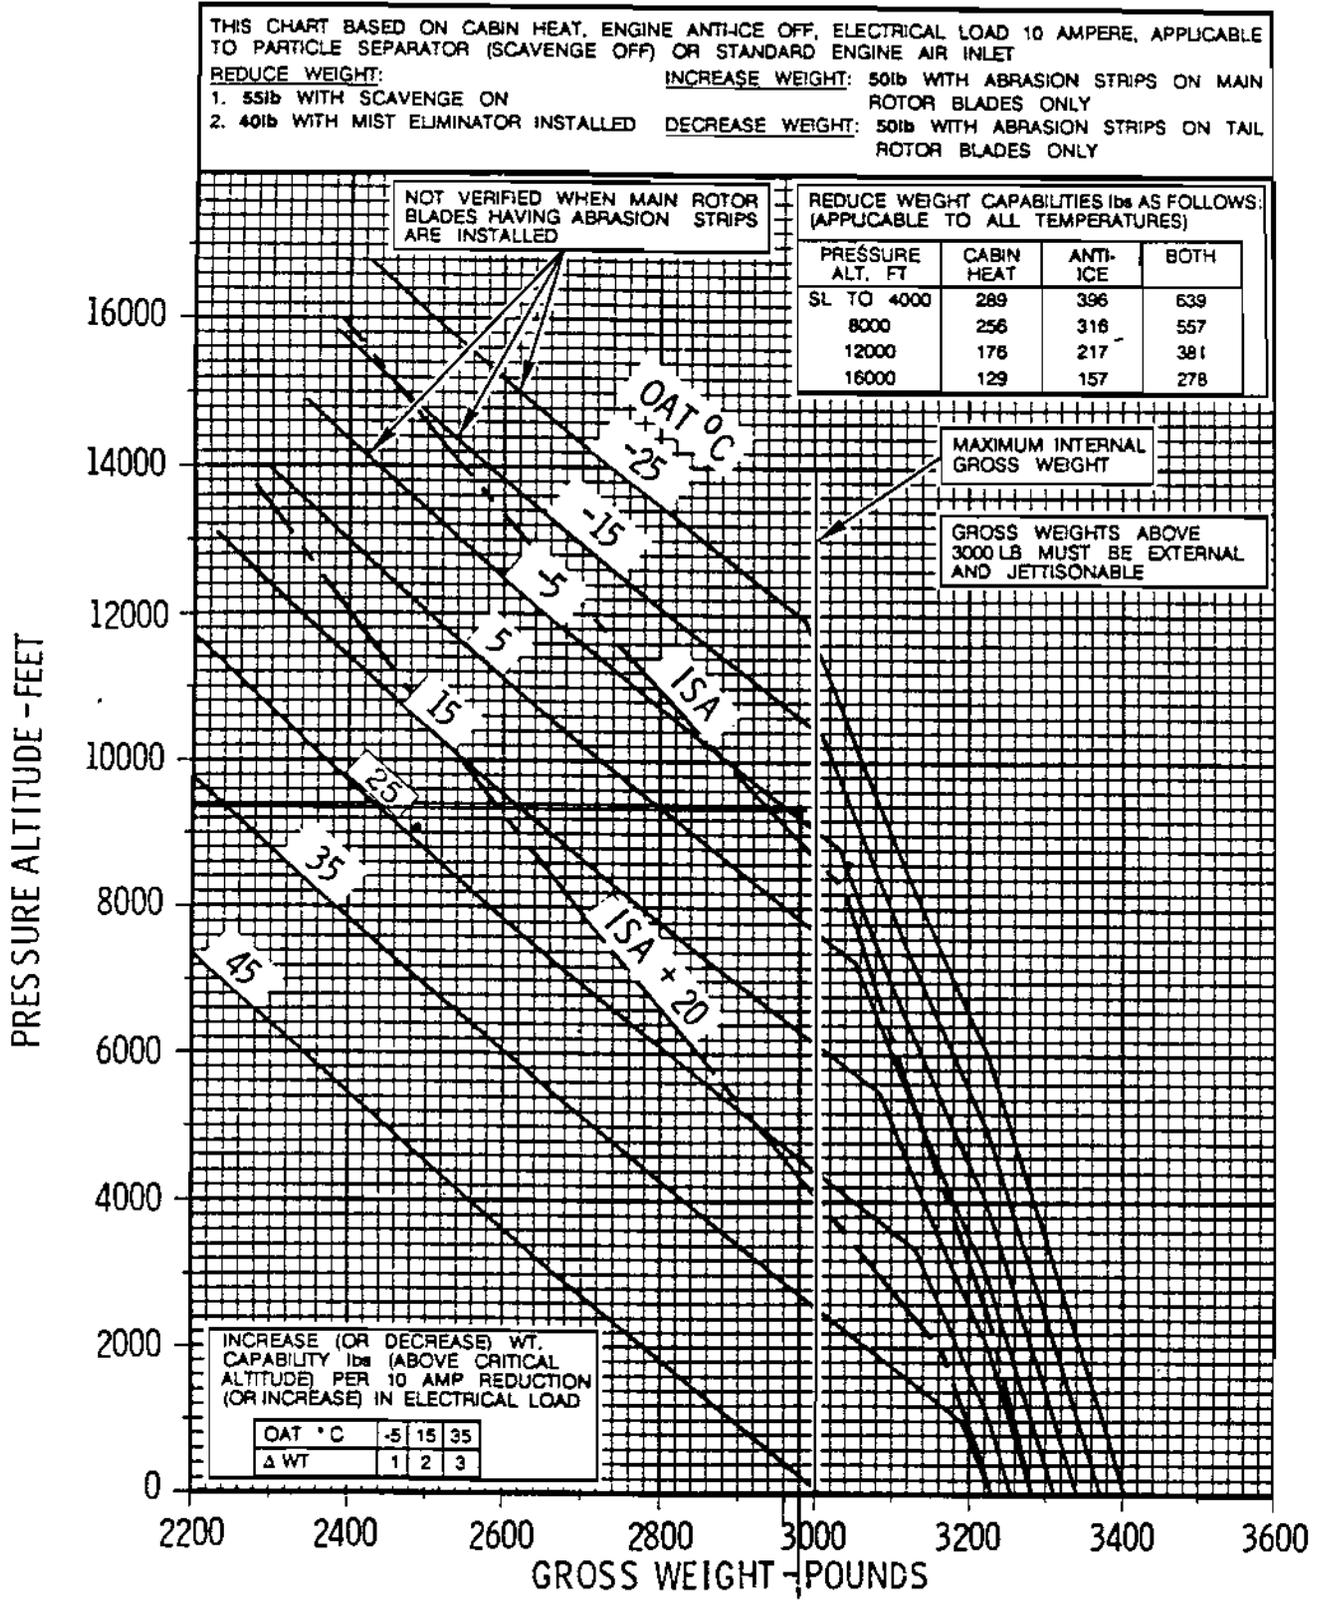
Figure 8-2. Hover Ceiling Out of Ground Effect
Takeoff Power 103 Percent N₂
(STANDARD 2 BLADE T/R)

- Das AFM beinhaltet keine "Hovering Ceiling out of Ground Effect" Chart (HOGE) für den 4-Bld-TR Helikopter. Das Herauslesen des wichtigen 4-Bld-TR-HOGE-Wertes über die Tabelle des 2-Bld ist im AFM nicht beschrieben. Bezogen auf

GROSS WEIGHT WAS 111.8 POUNDS OVER IGE LIMIT. ✓
 GROSS WEIGHT WAS 381.8 POUNDS OVER OGE LIMIT. ✓

- Helikopter zu Ausbildungszwecken müssen mit Variometer ausgerüstet sein.
- Für die Piloten muss eine "Hovering Ceiling out of Ground Effect-Chart" (HOGE) zur Verfügung stehen.
- Das Luftfahrzeug-Flughandbuch (AFM), welches sich im Helikopter befindet, darf nur solche Seiten beinhalten, welche auf den immatrikulierten Helikopter zutreffen. Seiten betreffend Verwendung anderer Triebwerke oder Heckrotoren, oder alle Arten von Optional-Equipments, die im immatrikulierten Helikopter nicht eingebaut sind, sind zu entfernen.

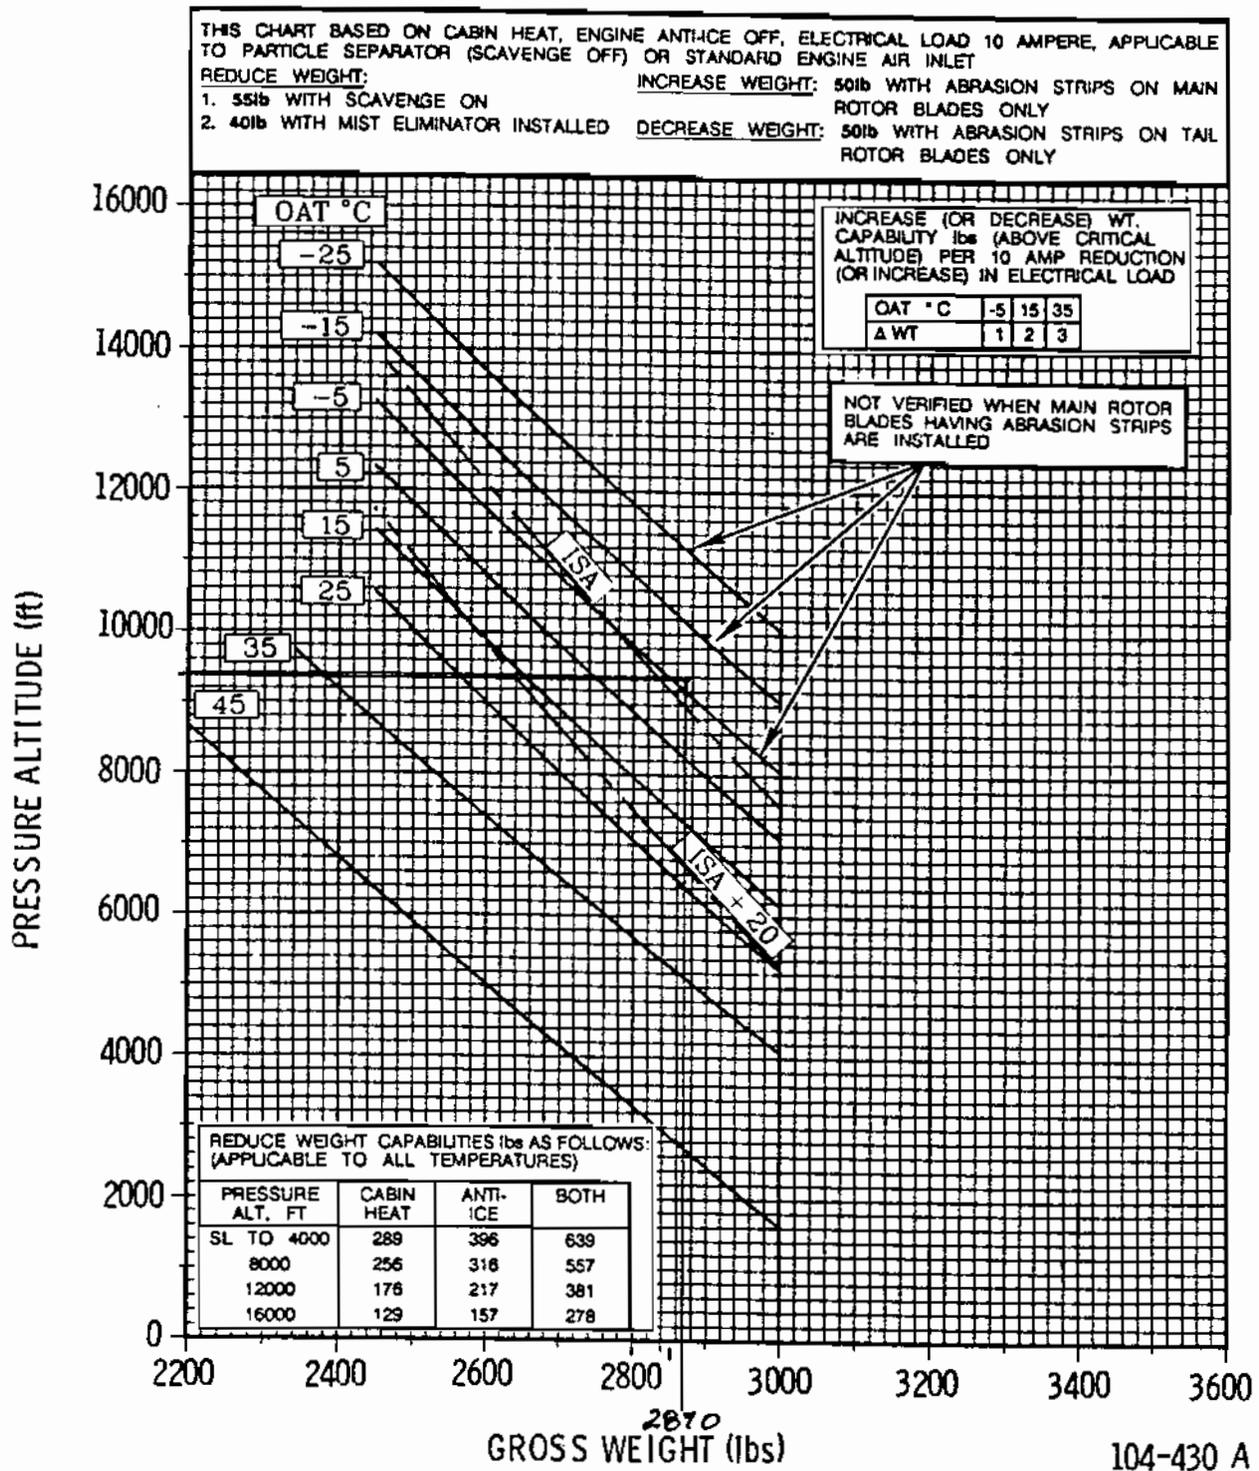
Figure 4. Hover Ceiling Versus Gross Weight, In Ground Effect, 3.5-Foot Skid Clearance, (Standard or Extended Landing Gear), Takeoff Power 103% N₂, (Four-Bladed Tail Rotor)

Bezogen auf die am Unfallort und zur Unfallzeit herrschenden Bedingungen war die Abflugmasse, bei eingeschaltetem "anti icing system" für eine HIGE-Landung um 112 lbs bzw. für eine HOGE-Landung um 382 lbs zu hoch.
