Schlussbericht der Eidgenössischen Flugunfall-Untersuchungskommission

des Helikopters SA-330J "Puma", HB-XVI
vom 2. Juli 1992
Locarno / TI

Schlussbericht

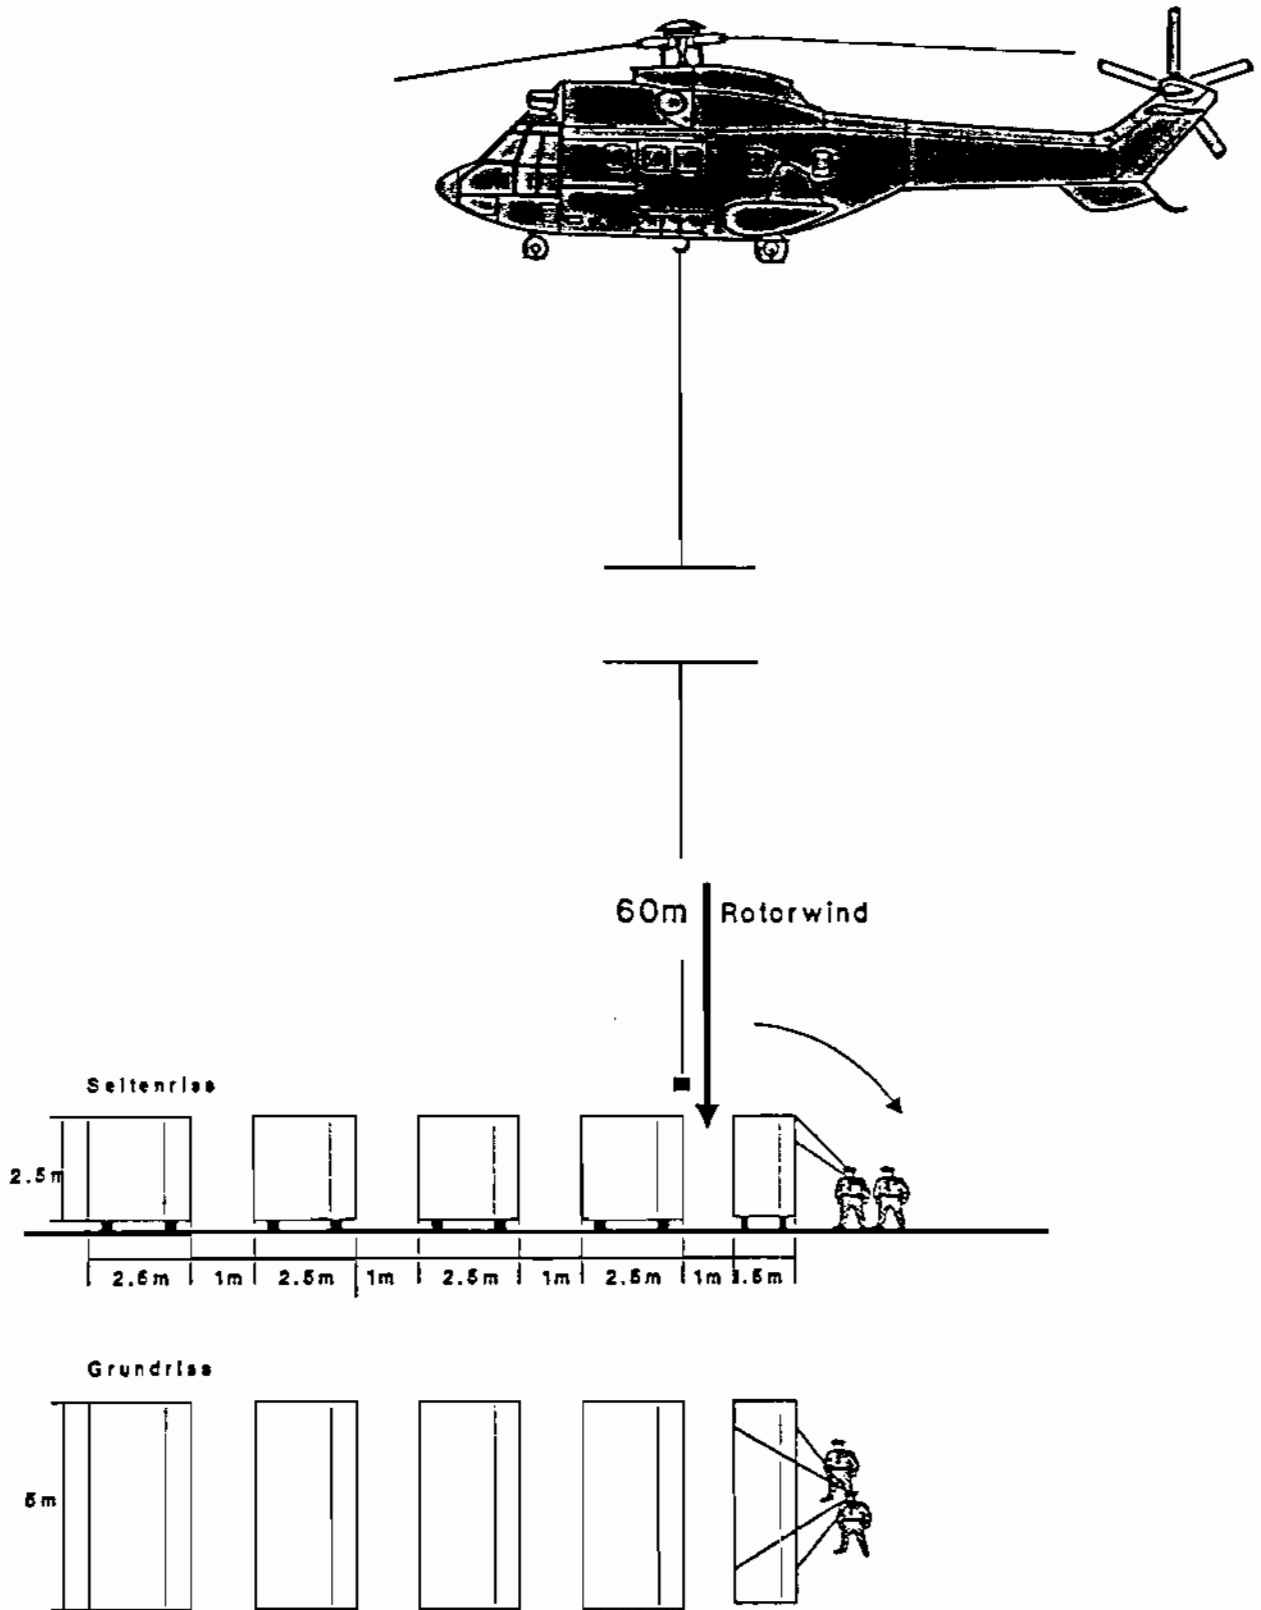
- Alle Container standen in einer Reihe. Die Grossen waren 5 m lang, 2,5 m breit und hoch mit einem Gewicht von je ca. 2'000 kg. Der kleine Container hatte die selbe Länge und Höhe war aber nur 1,5 m breit und stand an vorderster Stelle. Der Abstand zwischen den Containern betrug 1 m.

Der Pilot hat Vorkehrungen getroffen um den Transportauftrag sicher durchzuführen. Der Lastabladeort wurde vorgängig rekognosziert. In der Lastenklinke des Helikopters liess der Pilot eine sehr grosse Seillänge zum Schutze des Bodenpersonals vor dem "down wash" anhängen. Trotzdem wurde durch den eigenen Hauptrotorabwind zwischen dem kleinen und dem ersten grossen Container ein so grosser Luftdruck aufgebaut, dass der kleine Container wegen der geringen Auflagefläche auf die "druckfreie" Seite kippte und beide danebenstehenden Flughelfer verletzte (Beilage).
