Rapporto finale della Commissione federale d'inchiesta sugli infortuni aeronautici

dell'elicottero SA-330J "Puma", HB-XVI
del 2 luglio 1992
a Locarno/TI

Rapporto finale

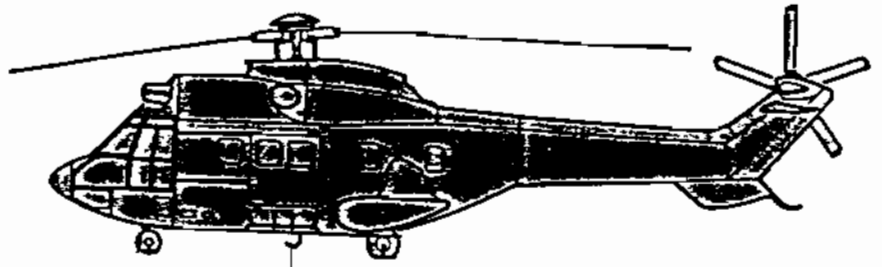
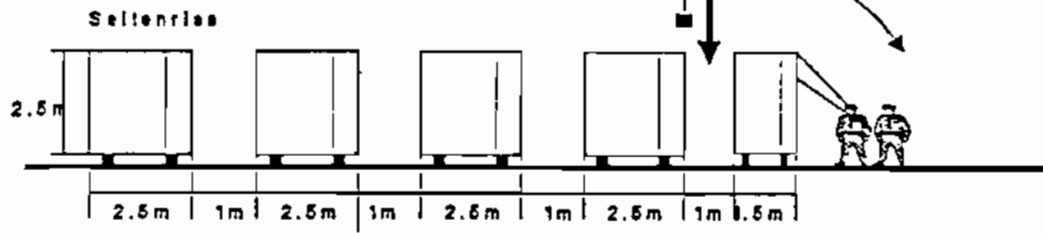
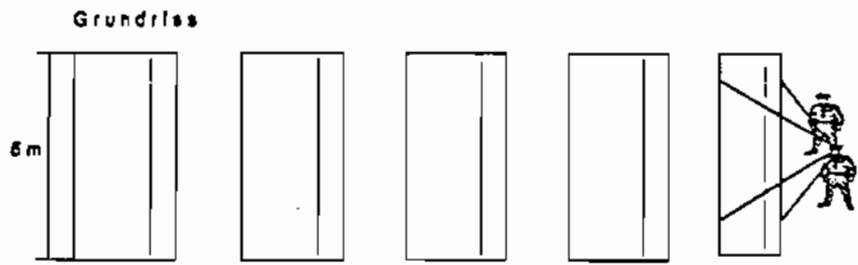
Il pilota aveva preso le disposizioni necessarie per poter effettuare la missione di trasporto con sicurezza. Ha effettuato in precedenza una ricognizione del punto di deposito del carico. Il pilota ha fatto attaccare un cavo molto lungo per proteggere il personale di terra dal "down wash". Malgrado ciò e a causa della discendenza provocata dal proprio rotore principale potè formarsi una pressione tale fra il piccolo container e il primo grande container, che il piccolo container si capovoltò verso il lato "senza pressione" a causa della piccola superficie d'appoggio, ferendo i due aiutanti di volo che si trovavano vicino (vedi allegato).

60m Rotorwind
