Rapport final de la Commission fédérale d'enquête sur les accidents d'aviation

concernant l'accident

de l'avion CAP 10B, HB-SAN
du 29 août 1992

à 1,5 km au NE de Démoret / VD

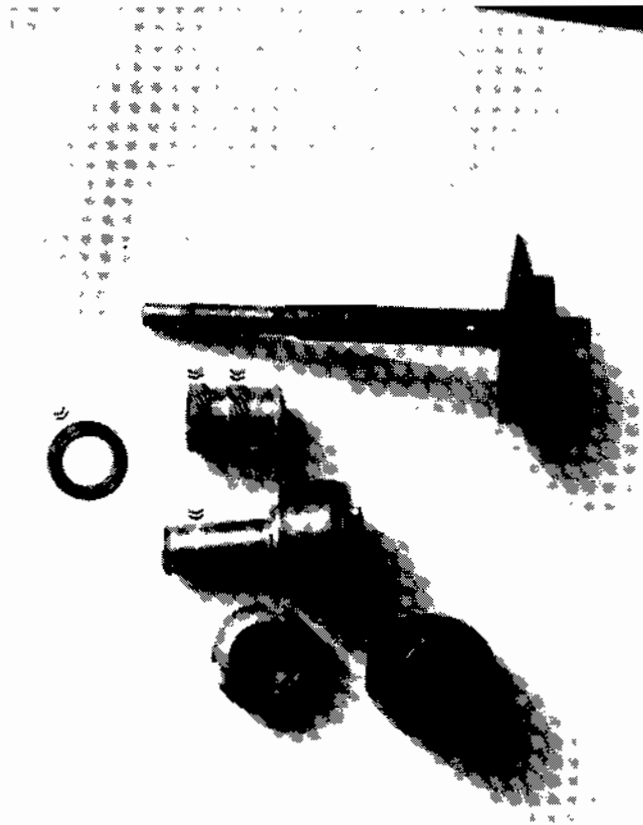
Système Bendix du démarreur

Le démarreur tournait normalement mais le pignon ne s'avancait pas, même après deux essais. Son démontage a montré que le système Bendix était totalement sec, sale et légèrement grippé.

L'expertise a mis en relief l'absence d'huile sur le système Bendix du démarreur. De plus, il était sale et légèrement grippé. Le démarreur installé sur ce type d'avion exige une révision et des contrôles plus fréquents que sur un avion de tourisme, en raison de la faible masse de l'hélice et du risque d'arrêt intempestif du moteur lors de certaines figures de voltige.

» traces de grippage et sans graisse
