Rapport final de la Commission fédérale d'enquête sur les accidents d'aviation

de l'avion Moane MS 893 A, D-EONK

du 17 septembre 1992

à Gête d'Antelet (Commune de Rougemont) VD

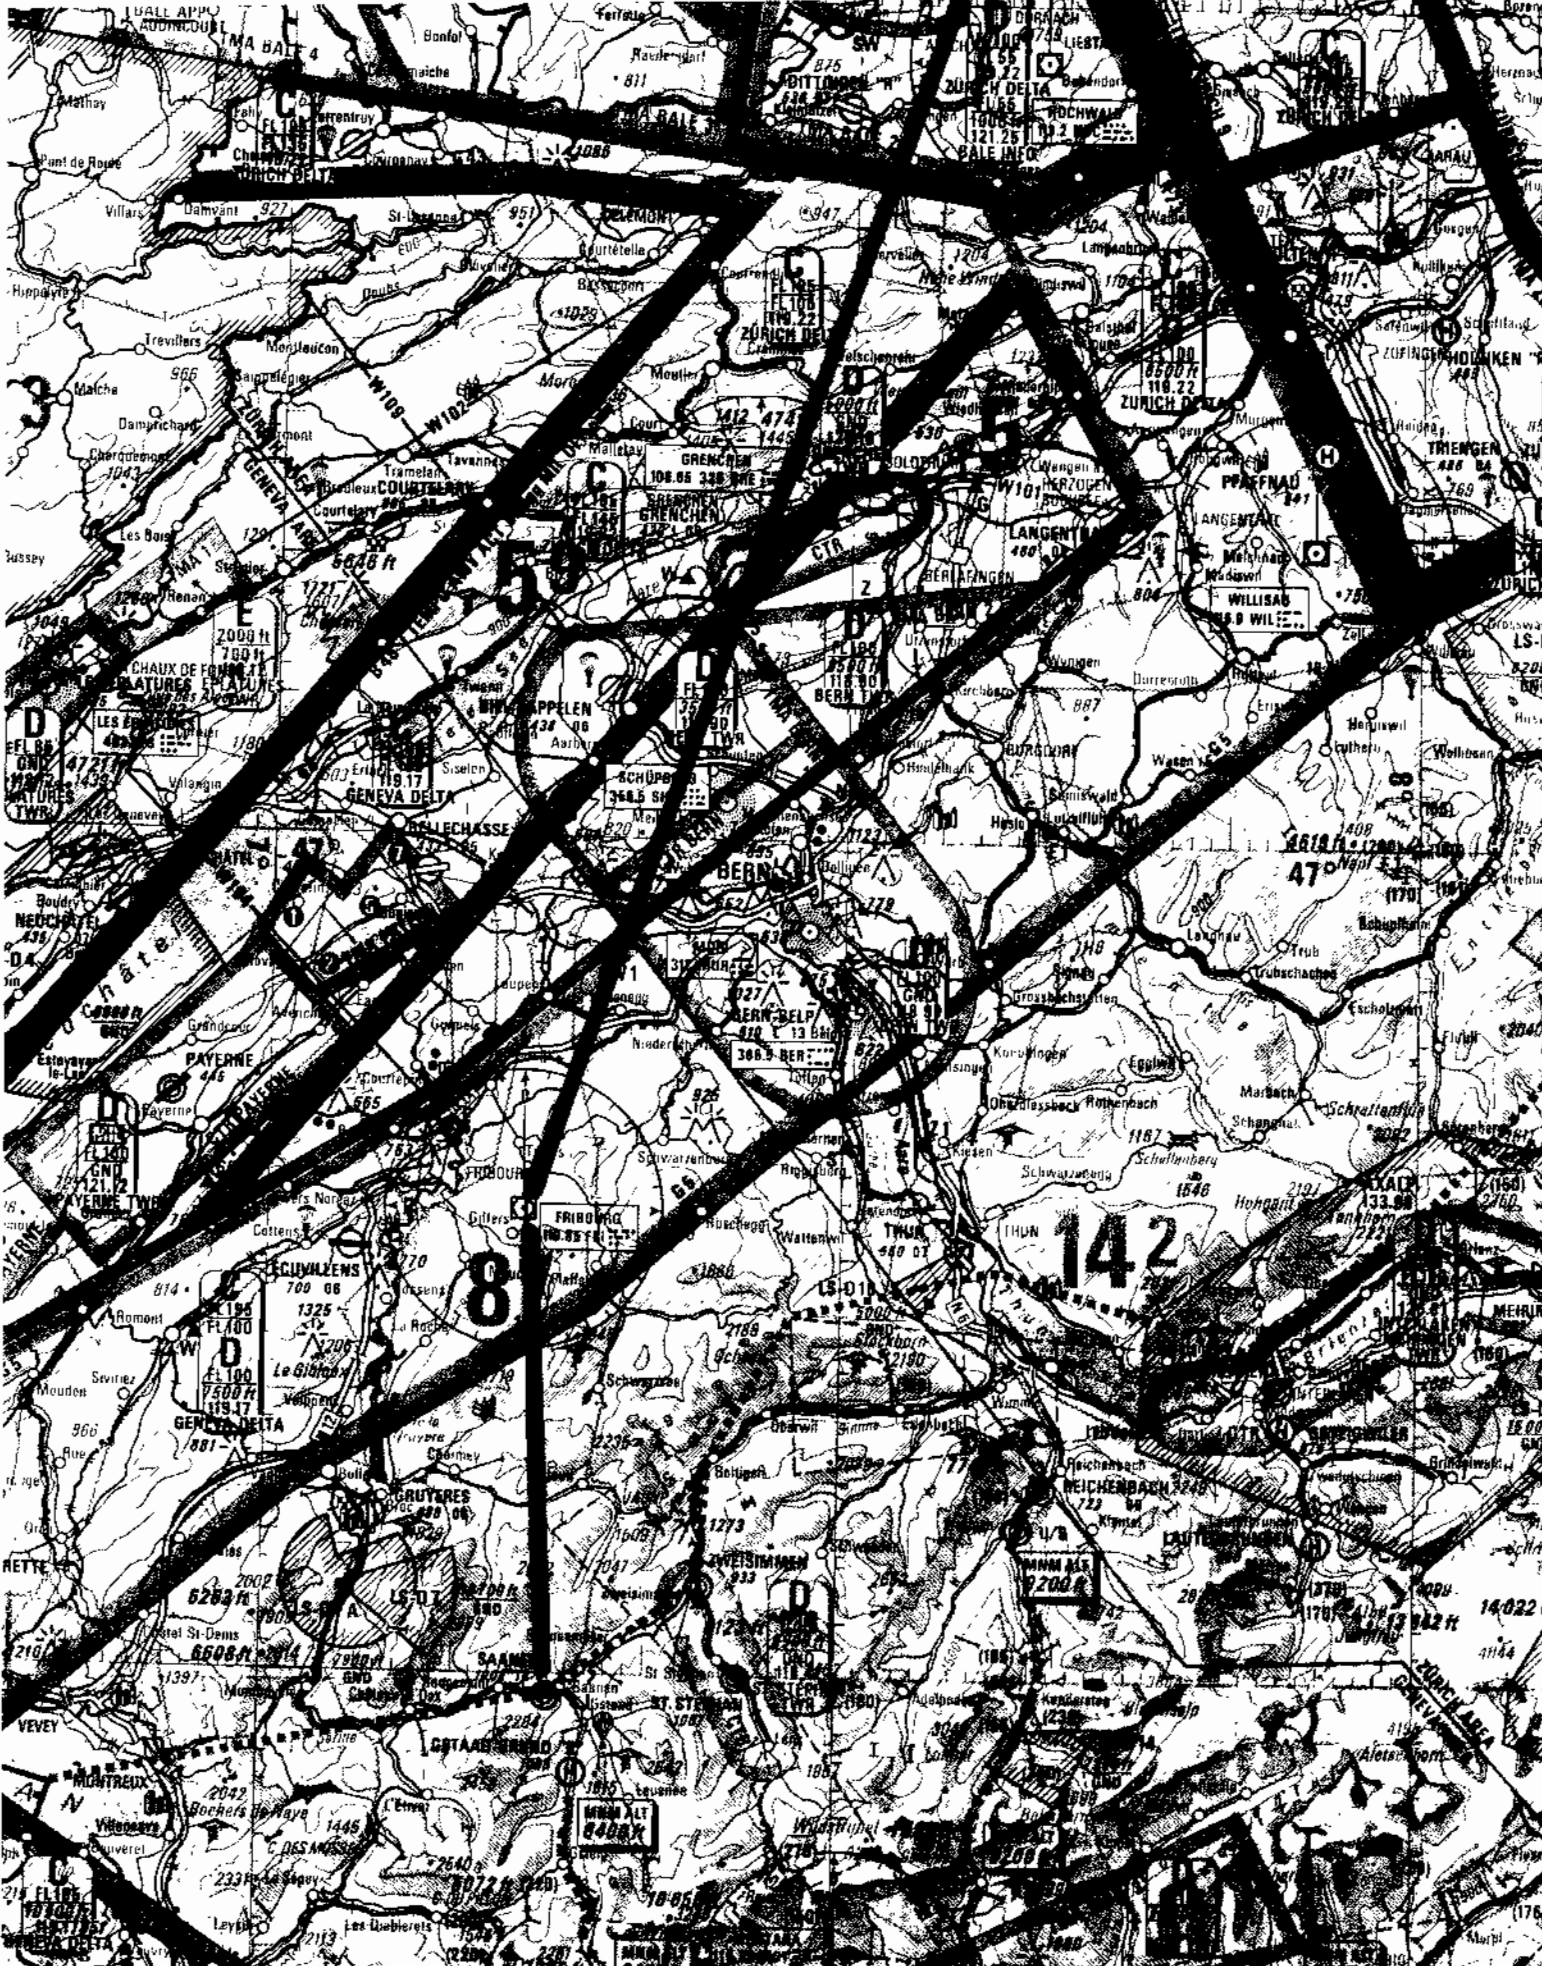
Annexe 2

- Aucune défektivité technique n'a été relevée sur les restes de cet avion qui n'était pas équipé d'un ELT.
- La préparation de vol marquée sur la carte aéronautique de la Suisse se résume à une ligne brisée reliant Saanen, le VOR de Fribourg, le VOR de Granges et Fribourg en Brisgau (Annexe 2).
